PROJEKTA NOSAUKUMS: „Biroju ēkas Elizabetes iela 2, Rīgā arhitektoniski mākslinieciskā inventarizācija”

ADRESE: ELIZABETES IELA2, RĪGA, LV-1010 (OBJEKTA KADASTRA NR. 0100 010 0042 001)

MARKA: ARHITEKTONISKI MĀKSLINIECISKĀ INVENTARIZĀCIJA
AMI

JŪRMALA
2020. GADS

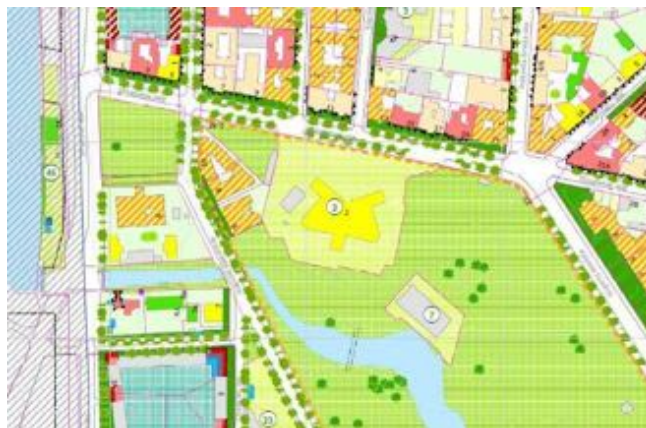
Rīgas vēsturiskā centra un tā aizsardzības zonas teritorijas plānojuma grafiskajā daļā ēka Elizabetes ielā 2, izņemot tās garāžu un ventiekārtu būvapjomu, kā arī tai piederīgo transformatoru staciju ar garāžām, atzīmēta kā Rīgas pilsētas kontekstā kultūrvēsturiski vērtīga (skat. Att. 3.).

Att. 3. Fragments no spēkā esošā teritorijas plānojuma RVC un tā aizsardzības zonā grafiskās daļas pielikuma "RVC kultūrvēsturiskā mantojuma saglabāšanas un attīstības plāns (14.06.2019.)", kur ar dzeltenu krāsu atzīmētas kultūrvēsturiski vērtīgas ēkas⁹. Ar numuru "2" atzīmēta pētāmā ēka.

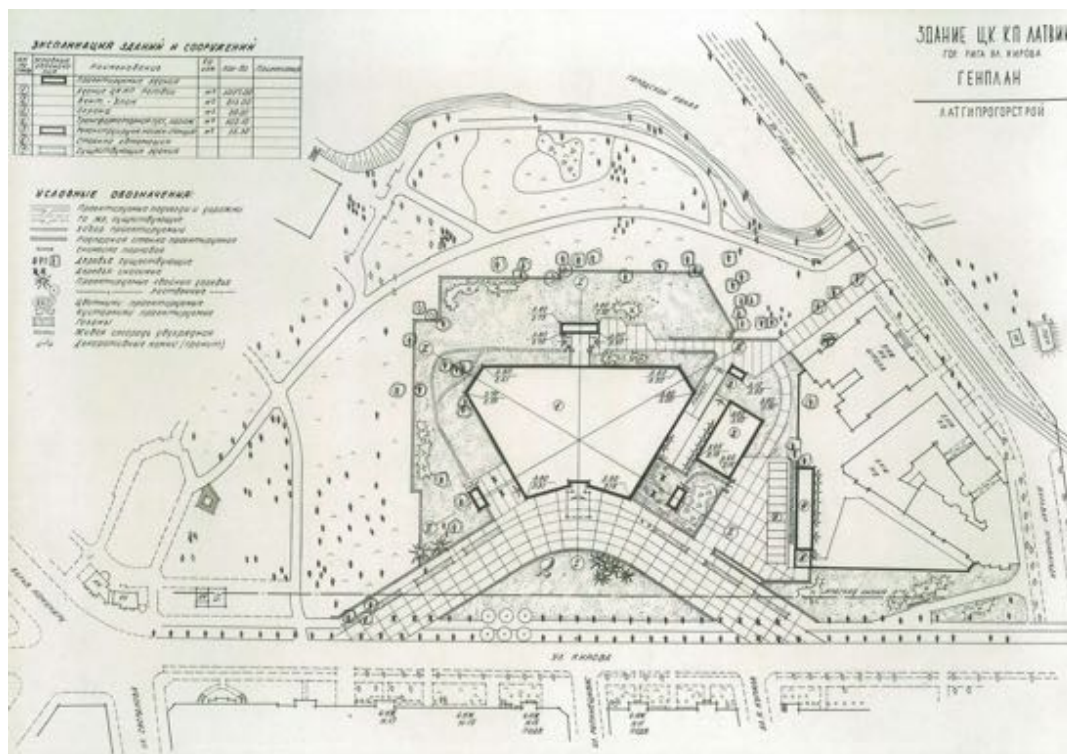
Att. 4. Latvijas CK KP ēkas Kirova ielā [mūsd. Elizabetes iela], Rīgā ģenplāns¹⁴.

Ēka zemesgabalā izvietota pēc brīvā plānojuma principa bijušā Strēlnieku dārza (mūsdienu Kronvalda parks) zonā ar atkāpi no Elizabetes ielas. Galvenā ieeja ēkā ir no Elizabetes ielas puses pa lokveida piebraucamo ceļu. Papildu ieejas ēkas 1. stāvā katrā tās korpusa galā, kā arī no saimniecības iekšpagalma. Ēkas priekšā no Elizabetes ielas puses ielikta formas prieksdārzs ar apstādījumiem, tādējādi mazinot ēkas būvapjomu vizuālo konkurenci ar mūsdienu Elizabetes ielas un Kronvalda bulvāra 19. gs. beigu un 20. gs. sākuma¹³ vēsturisko perimetrālo apbūvi. Ēkas labiekārtojums veido nelielu, ar atbalsta sienīņām norobežotu, paaugstinājumu parka pusē, vizuāli sasaistot, bet fiziski norobežojot kompleksu no pārējās parka teritorijas. Ēkas labajā (R) pusē (Att. 5) skatā no Elizabetes ielas izvietots automašīnu stāvlaukums, kuram galvenā piekļuve no Elizabetes ielas puses. Savukārt no Kronvalda bulvāra puses izveidots piebraucamais ceļš piekļūšanai saimnieciskajam iekšpagalmam un pazemes garāžām. Ap ēku parka pusē celiņš, kas tai nodrošina piekļuvi no visām tās pusēm.

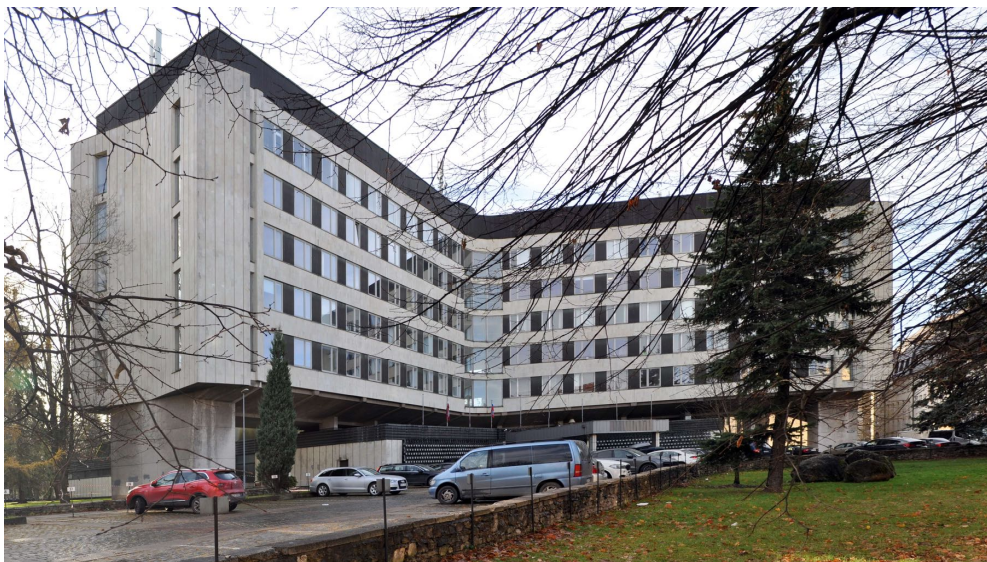
Att. 9. Ēkas galvenā (austrumu) fasāde pret Elizabetes ielu, 23.11.2020.

Ēkas Elizabetes ielā 2 būvapjomu fasāžu kompozīcijā dominē savstarpēji tonāli kontrastējošu materiālu lietojums – fasāžu pamatplaknes apdare – dolomīta plākšnes. Jumta daļām un dekoratīvām detaļām – patinēts tumšs vara skārds un bituma ruļļu materiāls. Galvenās ieejas daļa akcentēta ar gaišā tonī krāsotām metāla detaļām. Atbilstoši modernisma pamatnostādnēm būvapjomu kompozīcijā nozīmīgu lomu spēlē stiklojumu joslas.

Biroju korpusiem garenfasādēs dominē horizontāls dalījums, izteiktas gaiša dolomīta sienu plakņu joslas mijas ar lentveida logu joslām, kurās plaknes starp logiem veidotas no paneļiem ar vertikāli orientēta profilējuma vara skārda apdari, atkarībā no apgaismojuma vai nu pastiprinot horizontālā stiklojuma vizuālo iespaidu, vai viedojot tumšu vertikālu kontrastu gaišajām horizontālajām sienu joslām. Biroju apjomu galos kāpņu telpas, kuru apdarē dominē gaišais fasādes dolomīta apdares materiāls. Kā kontrastējošs elements - vertikāli orientētas logu joslas, un rievojums dolomīta plākšņu apdarē, tādējādi kompozicionāli nodalot dažādu funkciju zonas.

Ēkas dolomīta plākšņu apdare kombinācijā ar profilētu vara skārda apdari un dekoratīvajiem režģiem abās ēkas ieejas pusēs ir būtiska ēkas ārējā veidola sastāvdaļa, kas uzsvērts arī ēkas būvprojekta skaidrojošajā aprakstā. Tādēļ ēkas fasāžu oriģinālā apdare ir saglabājama, bojātās dolomīta plākšnes aizstājot ar tādām pašām un atjaunojot esošo nebojāto plākšņu stiprinājumu noturību. Saglabājama un restaurējama oriģinālā vara skārda apdare, kā arī metāla režģi abās galvenās ieejas pusēs.

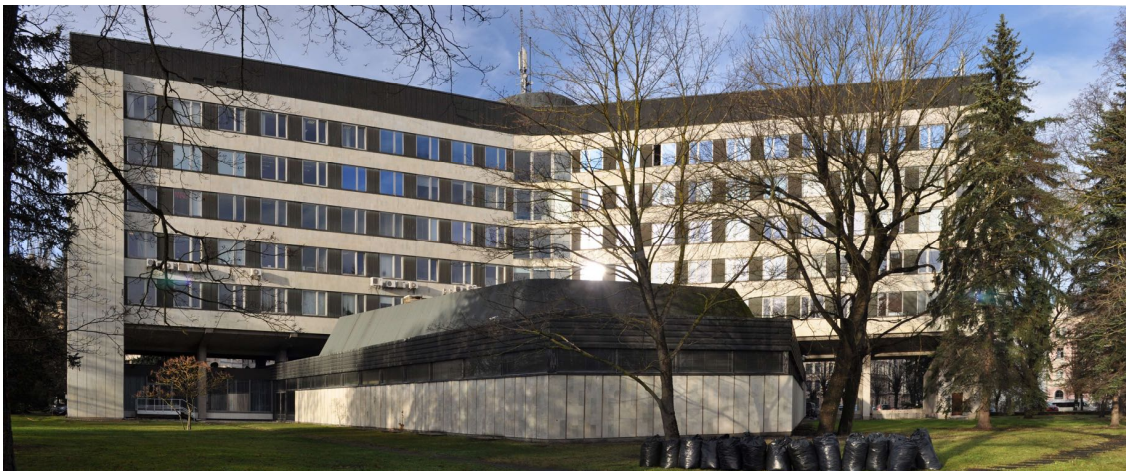
Att. 10. Parka (dienvidu) puses fasādes ar lielās konferenču zāles būvapjomu priekšplānā. 23.11.2020.

Konferenču zāles telpu grupas apjomam no Kronvalda bulvāra puses līdzīga kompozīcija, bet apjomam plakans jumts. Kā vienojošais elements visām apjoma daļām – vertikāli orientētais dolomīta plākšņu apšuvums apakšdaļā ar tādu pašu vertikālā rievojuma soli ik pēc trīs plāksnēm kā biroju korpusu kāpņu telpām, bet ārsienas augšdaļā – horizontāli orientēta profilējuma vara skārda josla. Kronvalda bulvāra pusē pusdienu zāles un zem R biroju korpusa esošajā halles zonā zem vienojošās vara skārda joslas – lieli stiklojumi.

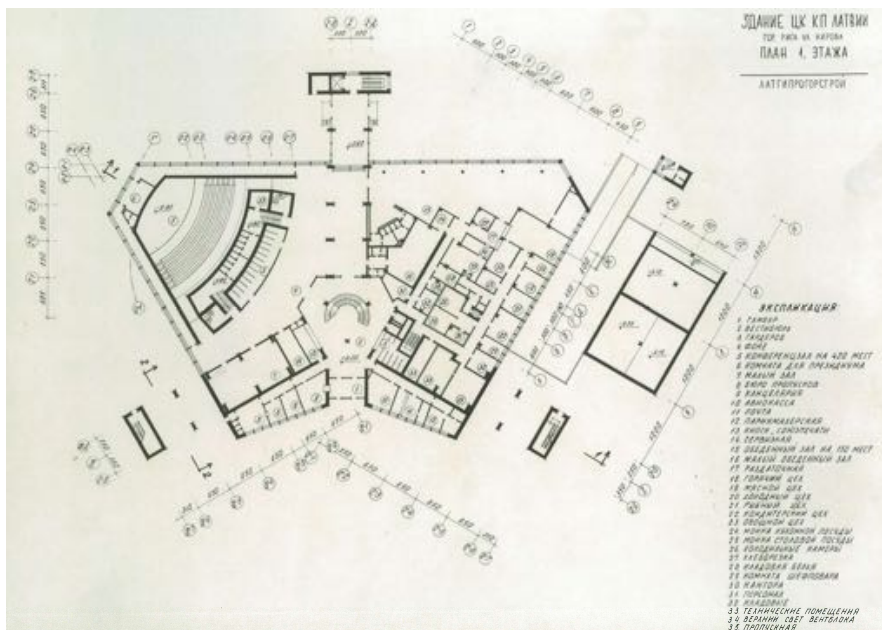
2. **Sākotnēji administratīva un apkalpojoša rakstura telpas** no centrālā vestibila 1. stāvā plānā (Att. 12) pa kreisi (A puse) un pa labi (R puse) – kreisajā pusē bijusi caurlaižu izsniegšanai veltīta telpu grupa ar savu atsevišķu ieeju no D puses, kā arī žurnālu un avīžu kiosks, savukārt labajā pusē – aviokase, pasta filiāle un frizētava. Mūsdienās daļa šo telpu nedaudz pārbūvētas, un tās ir izīrētas dažādu jomu uzņēmumiem un iestādēm (kreisajā pusē – Prokuratūras arhīva filiāle un ēkas apsarga kabinets; labajā pusē – šūšanas darbnīca un ārstu kabineti).

3. **Konferenču zāles un tās pavadošo funkciju zona** ēkas 1. un -1. stāva līmenī (lielās konferenču zāles zonā). Zonu apkalpojošā vestibila kreisajā pusē plānā trapecveida ar liektām malām telpu grupa, kurā divos līmeņos savietota lielā konferenču zāle, vestibila pusē ģērbtuves, simetriski izvietotas vīriešu un sievietes tualetes ar priekštelpām, kā arī apkalpes telpas gar zāles malām un līmeni augstāk izvietotas tehniskās telpas (filmēšanas, apskaņošanas un tulkojumu nodrošināšanai), kurām piekļuve pa divām plānā simetriski izvietotām kāpnēm. Šajā zonā pilnībā saglabājusies oriģinālā plānojuma struktūra (kā arī lielākā daļa apdares materiālu un tehnisko iekārtu).

Att. 11. Ēkas 1. stāva plāns²³

Konferenču zonas vestibila plānā kreisajā pusē pretī lielās konferenču zāles telpu grupai sākotnēji bijusi mazā konferenču zāle un servētava. Mūsdienās šī zona pārplānota, aizdarot piekļuvi no konferenču zonas vestibila puses. Telpās bijušas izīrētas *Aeroflot* aviokompānijas biļešu tirdzniecības vajadzībām. Šobrīd telpas netiek izmantotas.

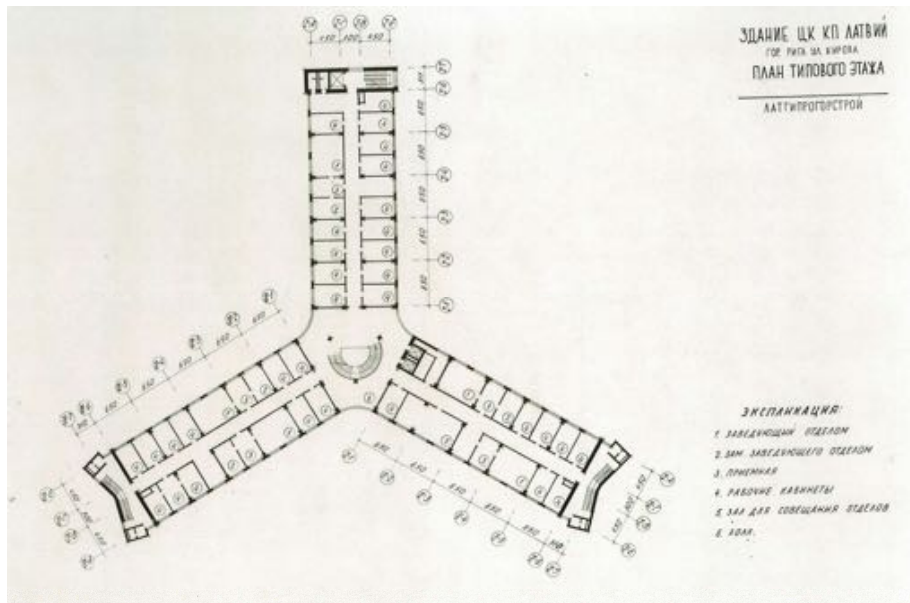
Spriežot pēc IPPPA albumā dotā tipveida biroju stāva plāna (Att. 13), katrā ēkas zarā biroji un citas telpas kārtotas gar gaitenim, kas izvietoti uz korpusu garenass. Katram gaitenim tā vidusdaļā vai galā izveidota pieeja 1 – 2 ēkas logiem, veidojot dabiskā apgaismojuma “kabatu”. A un R gaiteņu galā izeja uz papildu kāpņu telpu, kurā simetriski izvietoti divi sanmezglī. D gaitenī sanmezglī izvietoti aiz kravas lifta ar pieeju no gaiteņa dabiskā apgaismojuma “kabatas”. Katrā R korpusa stāvā (plānā labais zars) aiz liftiem tehniska telpa/ventilācijas cauruļu šahta. Biroju telpas ir 2 veidu, ar vienu logu un ar diviem logiem. Biroju telpas ar vienu logu ir tipveida darba telpas (“šūnas”) ar platību 15.2m². Biroju telpas ar diviem logiem ir tipveida nodaļu vadītāju telpas (katrā korpusā 1-2). Piekļuve nodaļas vadītāju telpām tipiski caur pieņemšanas telpu. Piekļuve pieņemšanas telpā gan no gaiteņa, gan no blakus esošā nodaļas vadītāja vietnieka, gan nodaļas vadītāja telpām. Katrā stāvā ir bijusi paredzēta arī viena nodaļu sanāksmju telpa ar trīs logiem.

Att. 12. Tipveida biroju zonas stāvu plāns²⁴

Salīdzinot pēc ēkas izbūves veidotajā albumā doto tipveida korpusu stāvu plānu ar ēkas būvprojektā dotajiem plāniem, novērojamas biroju, nodaļas vadītāju un sanāksmju telpu izvietojuma un izmēru variācijas katra stāva ietvaros. Piemēram, būvprojektā 2. un 5. stāvu plānos sanāksmju telpa ir iezīmēta ar 4 logiem. Tomēr kopumā gan albumā, gan būvprojekta rasējumos atrodama viena un tā pati tipveida korpusu plānojuma shēma, kur biroju telpas ir izvietotas gar korpusu garenass gaitenī, variējot telpu izmērus atbilstoši regulāro dzelzsbetona karkasa kolonnu un logu izvietojuma loģikai.

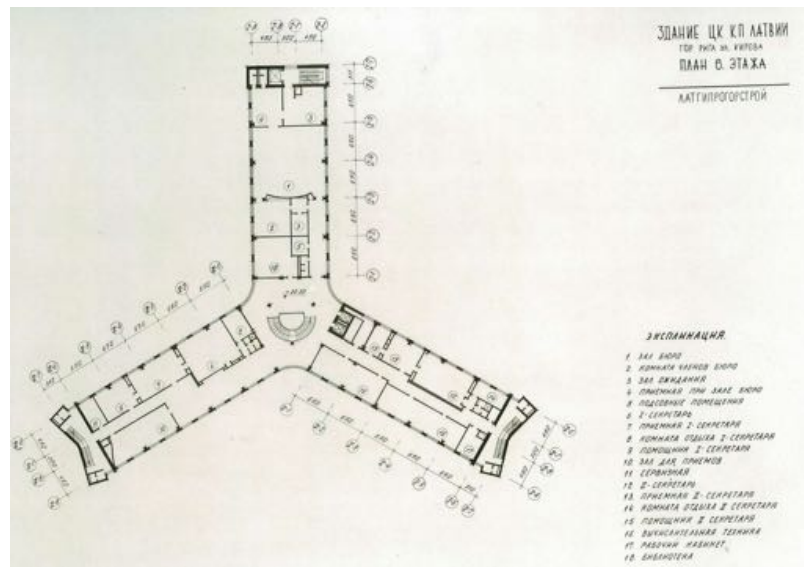
6. stāva R korpusā sākotnēji atradies II Partijas sekretāra kabinets (mūsd. T-6-44) ar to pavadošajām telpām – atsevišķs ieejas gaitenis ar privātu sanmezglu un atpūtas telpu (mūsd. T-6-45, T-6-47, T-6-49 un T-6-48 un T-6-46), II Partijas sekretāra pieņemšanas telpu (mūsd. T-6-43) un II Partijas sekretāra palīga kabinetu (mūsd. T-6-42), kā arī plašas skaitļojamo mašīnu telpas (mūsd. T-6-56, T-6-55, T-6-54 un T-6-53). II Partijas sekretāra telpas bija atdalītas no skaitļojamo mašīnu telpām ar korpusa garenass gaiteni. Mūsdienās R korpusā izīrēts dažādiem uzņēmumiem, kuru vajadzībām nedaudz pārbūvēts (viens no skaitļojamo mašīnu telpām sadalīta trīs mazākās telpās, II partijas sekretāra atpūtas telpa sadalīta divās, kā arī aizdarīta II partijas sekretāra privātā kabineta ieeja. Tomēr kopumā arī šī korpusa plānojuma izmaiņas vērtējamas kā maznozīmīgas un atbilstošas kopējai ēkas nesošā karkasa un logu izvietojuma loģikai.

6. stāva D korpusā sākotnēji bijusi izvietota bibliotēka (mūsd. T-6-14, T-6-15 un T-6-16) ar ieeju no galvenās kāpņu telpas un politbiroja sanāksmju zāle (mūsd. T-6-23, 24, 25, 26, 33, 58 un 34) ar tās palīgtelpām. Mūsdienās šis korpusā ievērojami pārbūvēts, tā D galā izveidojot zemākiem stāviem atbilstošu plānojuma struktūru ar gaiteni uz korpusa garenass un biroju telpām abās tā pusēs. Gaitenā R galā daļēji saglabāta sākotnējā plānojuma loģika ar gaiteni gar korpusa fasādi.

Att. 13. Ēkas 6. stāva plāns²⁵.

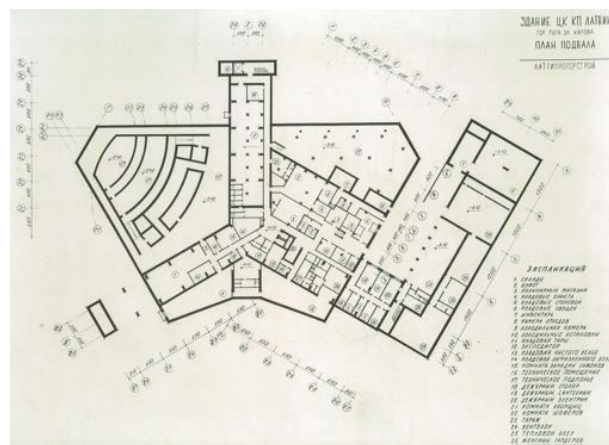
6. Tehniskais stāvs ēkas 7. stāva līmenī ar saglabājušos oriģinālo plānojumu.
7. Tehniskās telpas pagrabā un garāžu un ventiekārtu būvāpjomā - saglabājies oriģinālais plānojums, izņemot bijušo lielās pusdienu zāles zonu, kas ievērojami pārbūvēta.

Att. 14. Pagrabstāva plāns²⁶.

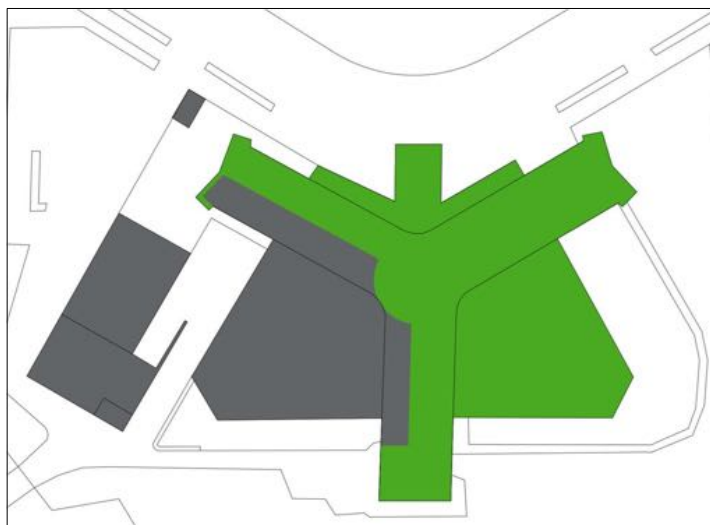
Att. 16. Saglabājamo (ar zaļo) un potenciāli transformējamo (ar pelēko) ēkas būvapjomu shēma.

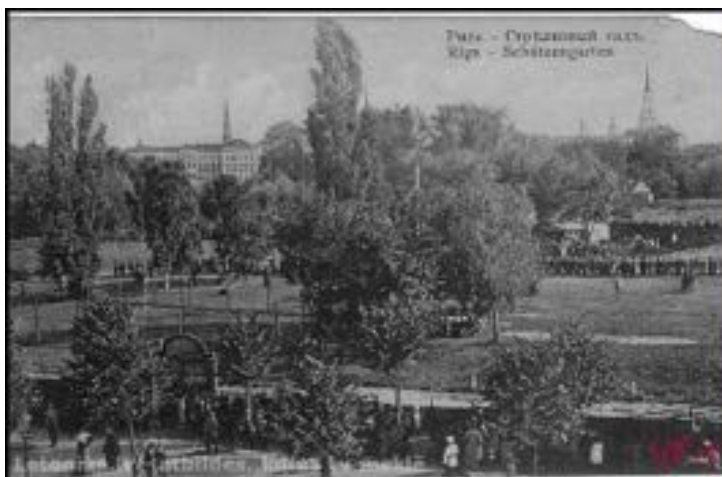
VF-1

Skats uz Strēlnieku dārza ZR galu no Elizabetes ielas puses. 20. gs. sākums.¹

Vieta, kur mūsdienās pētāmā ēka Elizabetes ielā 2. Dārza teritorija iežogota. Attēlā redzama vieni no vēsturiskajiem ieejas vārtiem dārza teritorijā. Šajā dārza zonā izvietots strēlnieku treniņu laukums ar ovālas formas skrejceliņu.

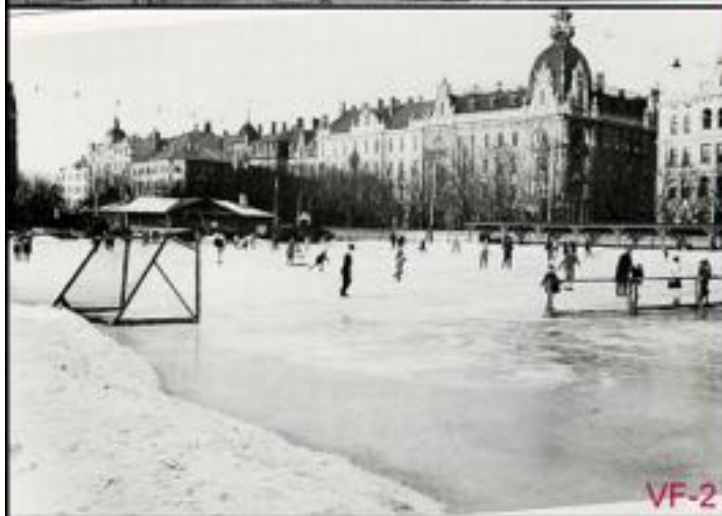
VF-2

Strēlnieku dārza ZR gals ar slidotavu ziemā skatā uz dārza ZR galu un Elizabetes ielu, 1935.g.¹

Šajā laikā teritorija gan vasarā, gan ziemā bijusi paredzēta sporta aktivitātēm, bez nozīmīgiem augu stādījumiem. Teritorijā sporta nodarbēm nepieciešamas utilitāra rakstura būves – nojumes, ģērbtuves u.c. Lai gan kopš 1927. g. Strēlnieku dārzs atvērts jebkuram interesentam, sporta aktivitātēm paredzētā teritorija iežogota.

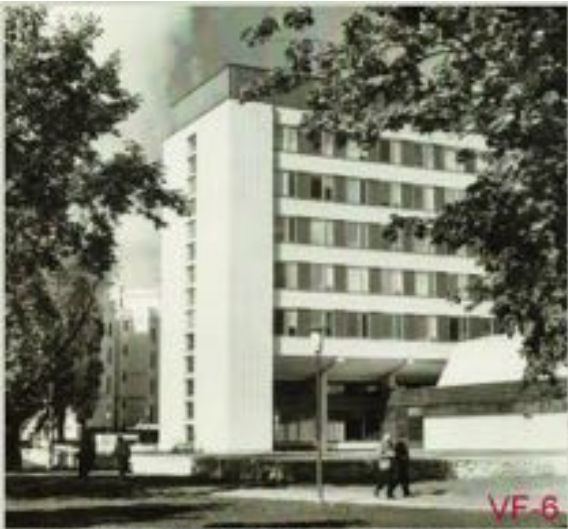
VF-6

Pētāmās ēkas D korpusa D gals un konferenču zāles apjoma A puses fragments, 20. gs. 70. gadi.¹

Fotogrāfija visticamāk uzņemta neilgi pēc ēkas būvniecības pabeigšanas. Priekšplānā ēkas labiekārtojumam raksturīga laterna (mūsdienās zudusi) un atbalsta sieniņa, gar kuru izvietots viens no publiski pieejamiem parka gājēju celiņiem. Zem D korpusa esošajai konferenču zāles būvapgoma daļai stiklojums aizsegts ar aizskariem. Starp D un A korpusiem esošajai konferenču zāles daļai stiklojums aizsegts ar interjera žalūzijām.

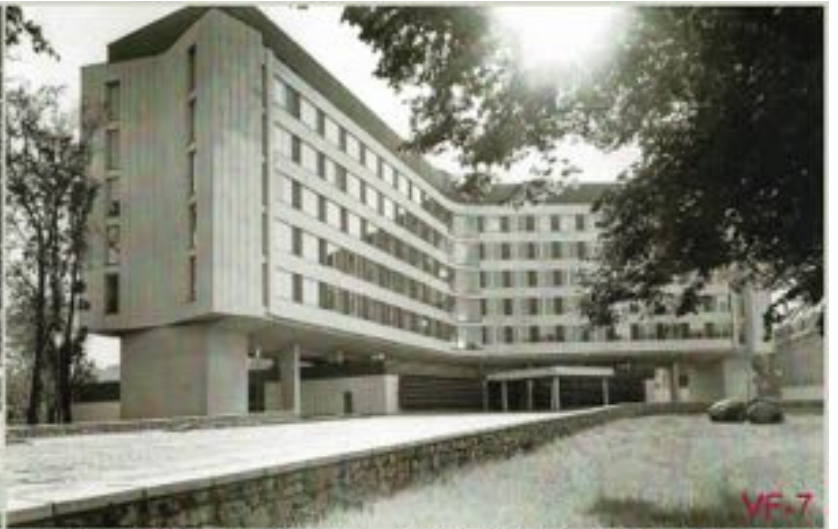
VF-7

Pētāmās ēkas A korpusa A gals, ēkas galvenā (Z) fasāde skatā no Elizabetes ielas puses, 20. gs. 70. gadi.¹

Fotogrāfija visticamāk uzņemta neilgi pēc ēkas būvniecības pabeigšanas. Visi redzami ēkas būvapgomi saglabājušies līdz mūsdienām tādā pašā izskatā, kādā tie redzami fotogrāfijā. Uz konferenču zāles būvapgoma jumta abās ēkas galvenās ieejas pusēs prožektoru fasāžu izgaismošanas vajadzībām. Prožektoru nav saglabājušies līdz mūsdienām.

Fotogrāfijas priekšplānā dolomītakmeņu mūra sieniņa kas norobežo ēkas prieksdārzu no liektas formas piebraucamā ceļa ēkai. Tāda pati sieniņa veidota arī otrā piebraucamā ceļa malā. Sieniņas saglabājušās līdz mūsdienām. Gar to regulāri izvietotas laternas, kas līdz mūsdienām nav saglabājušās. Piebraucamajam ceļam jaukts kalnu granītakmeņu bruģa un dzelzsbetona plākšņu segums, kas saglabājies līdz mūsdienām.

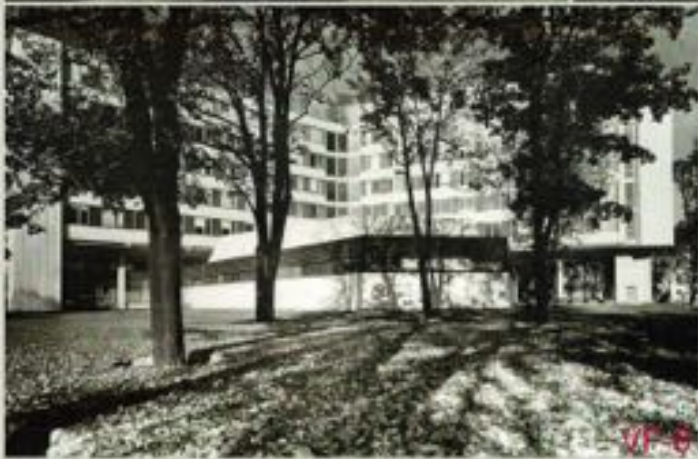
VF-8

Pētāmās ēkas A korpusa D fasāde un A korpusa D fasāde, priekšplānā konferenču zāles apjoma A daļa, 20. gs. 70. gadi.¹

Fotogrāfija visticamāk uzņemta neilgi pēc ēkas būvniecības pabeigšanas. Visi redzami ēkas būvapgomi saglabājušies līdz mūsdienām tādā pašā izskatā, kādā tie redzami fotogrāfijā. Skatu uz fasādēm daļēji aizsedz koki, kas lielākoties saglabājušies līdz mūsdienām.

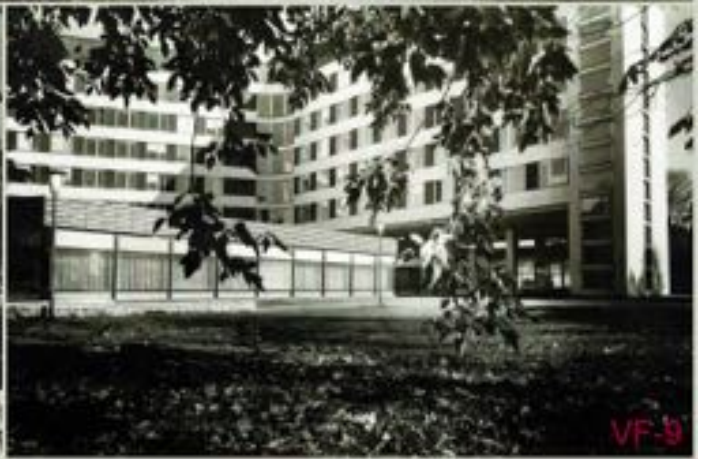
VF-9

Pētāmās ēkas R korpusa D fasāde un D korpusa R fasāde, priekšplānā konferenču zāles apjoma R daļas D fasāde, 20. gs. 70. gadi.¹

Fotogrāfija visticamāk uzņemta neilgi pēc ēkas būvniecības pabeigšanas. Visi redzami ēkas būvapgomi saglabājušies līdz mūsdienām tādā pašā izskatā, kādā tie redzami fotogrāfijā. Priekšplānā dolomītakmeņu mūra sieniņa (saglabājusies līdz mūsdienām), gar kuru apstādījumu pusē izvietotas ēkas labiekārtojumam raksturīgas laternas (zudušas) ar nošķelta konusa formas abažūru. Konferenču zāles apjomam (bijušās pusdienu zāles daļa) lieli stiklojumi, kuri no telpas puses aizsegti ar dekoratīviem aizskariem.

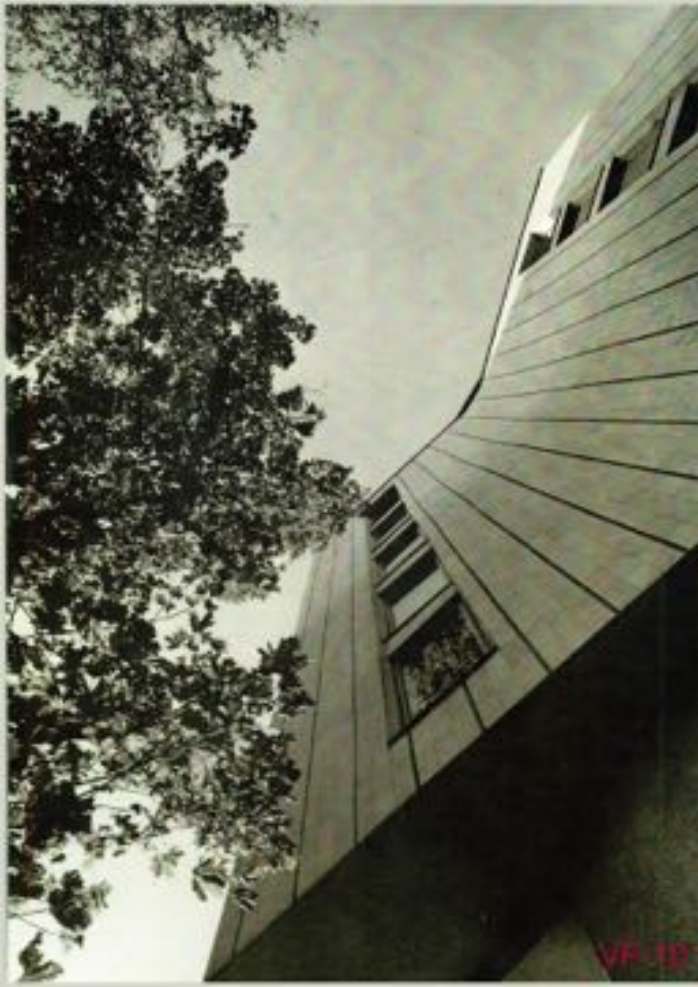
VF-10

**Pētāmās ēkas A korpusa A fasāde (kāpņu telpas apjoms),
20. gs. 70. gadi.¹**

Fotogrāfija visticamāk uzņemta neilgi pēc ēkas būvniecības pabeigšanas. Nolasāms, kāda bijusi fasādes apdares plākšņu montāžas kvalitāte – plāksnēm vietām nelielas nobīdes un nedaudz mainīgs šuvju platums. Kopējai fasāžu uztveres kvalitātei tas netraucē.

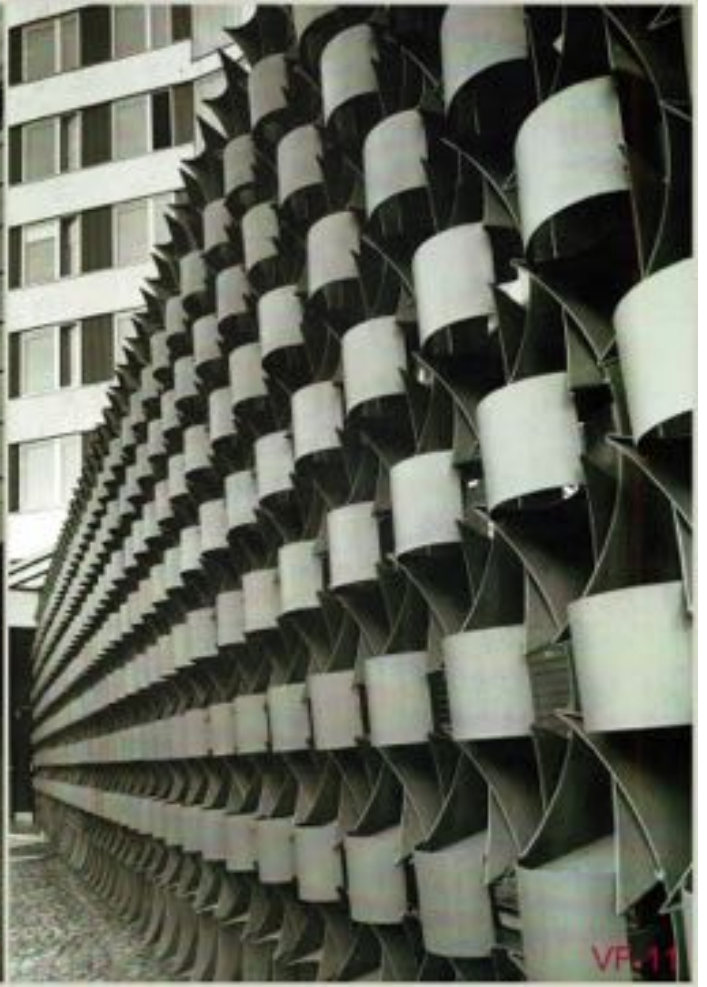
VF-11

**Pētāmās ēkas konferenču būvapjoma Z fasādes fragments galvenās
ieejas ēkā labajā pusē, 20. gs. 70. gadi.¹**

Fotogrāfija visticamāk uzņemta neilgi pēc ēkas būvniecības pabeigšanas. Priekšplānā galvenās fasādes 1. stāva dekoratīvie režģi ar gaišu krāsojumu (visticamāk to pašu, kas redzams mūsdienās). Aiz režģa esošajos logos starp iekšējo un ārējo stiklu horizontālas žalūziju lameles. Mūsdienās tās zudušas.

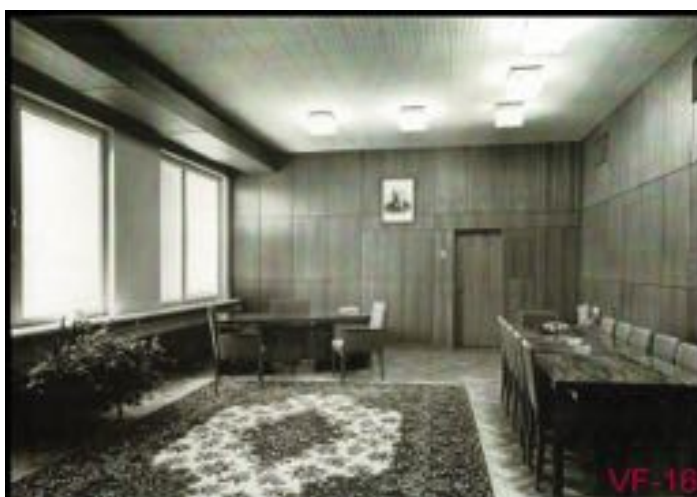
VF-16

II sekretāra kabinets ēkas 6. stāvā telpā T-6-44. 20. gs. 70. gadu vidus.¹

Fotogrāfija visticamāk uzņemta neilgi pēc ēkas būvniecības pabeigšanas. Kabinetam ozolkoka parketa grīda, finierēts panelējums uz iekšsienām, ārsiena apmesta. Gar logiem pie griestiem papildu specaprīkojuma elementu, kas apšūts ar finierētām plāksnēm. Griesti – iekārti “traverton” paneļi ar slēptu nesošā karkasa sistēmu. Telpas gala sienā divi iebūvēti skapji. Pie griestim kvadrātiskas formas gaismekļi. Mūsdienās šai telpa saglabājušies oriģinālie iekārtie griesti, logi ar furnitūru un parketa grīdas segums. Sienu panelējums un iebūvētās mēbeles zudušas.

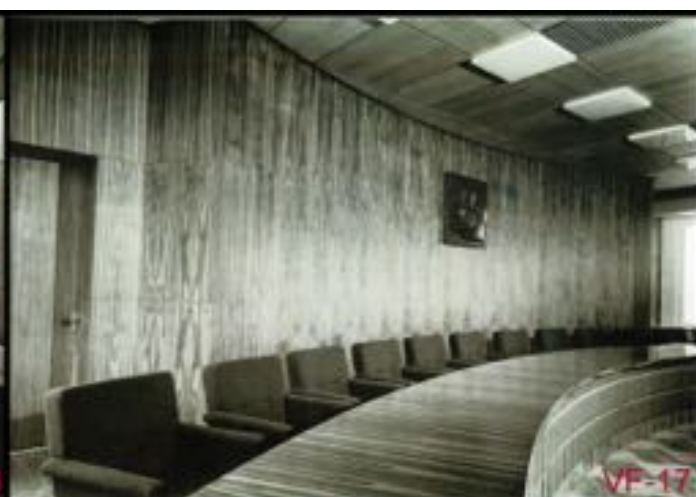
VF-17

Partijas semināru telpa ēkas 6. stāvā. 20. gs. 70. gadu vidus.¹

Telpas gala sienai oša (?) finierējuma saplākšān paneļu apdare. Grīda – ozolkoka parkets skujiņā. Griesti – ozolkoka (?) finierējuma paneļi ar kvadrātiskas formas plakaniem gaismekļiem. Mūsdienās telpa zudusi – tās vietā sekundāri izveidotas telpas T-6-23, 24, 25, 26, 35, 33, 58 un 34.

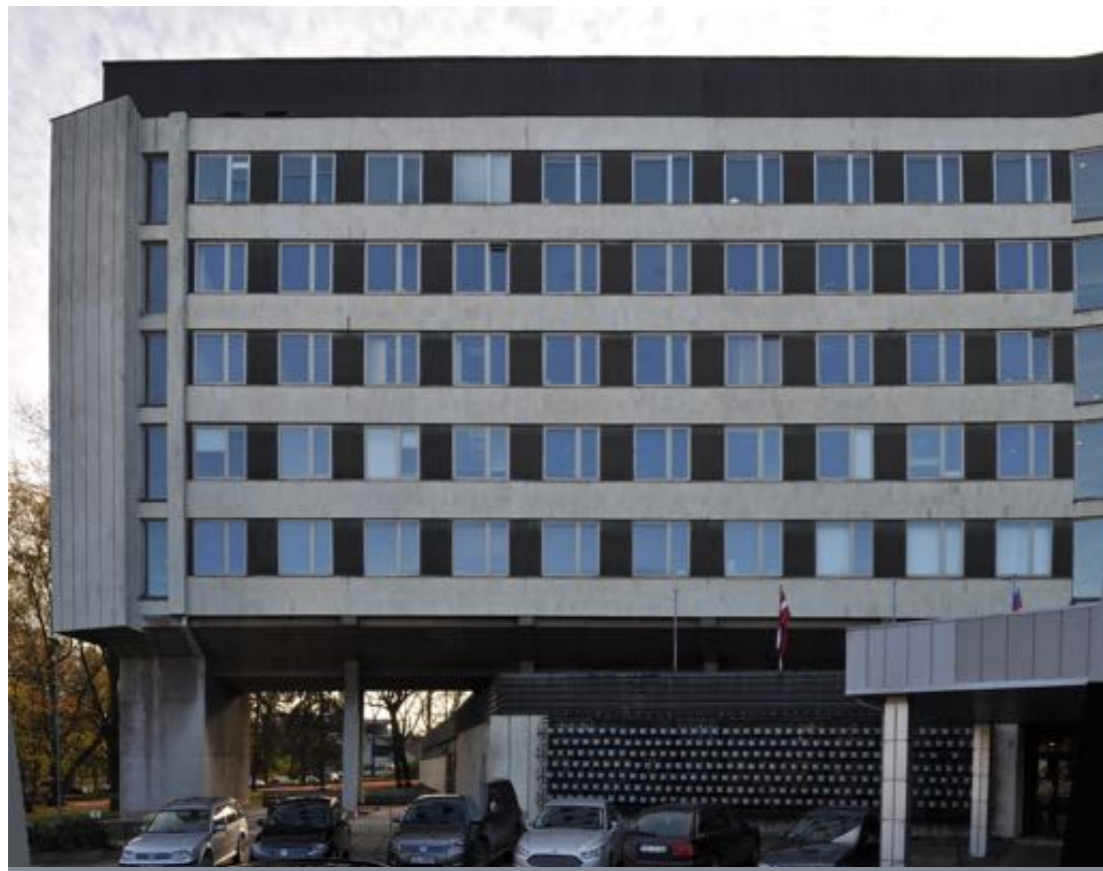
FF-1

A korpusa Z fasāde

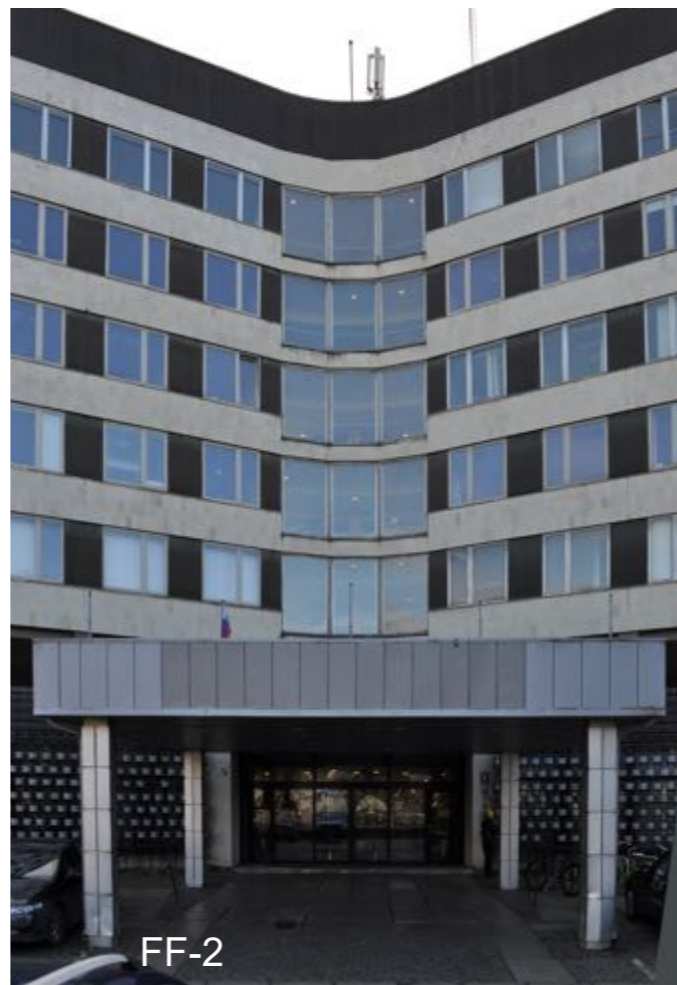
FF-2

Galvenā ieeja ēkā

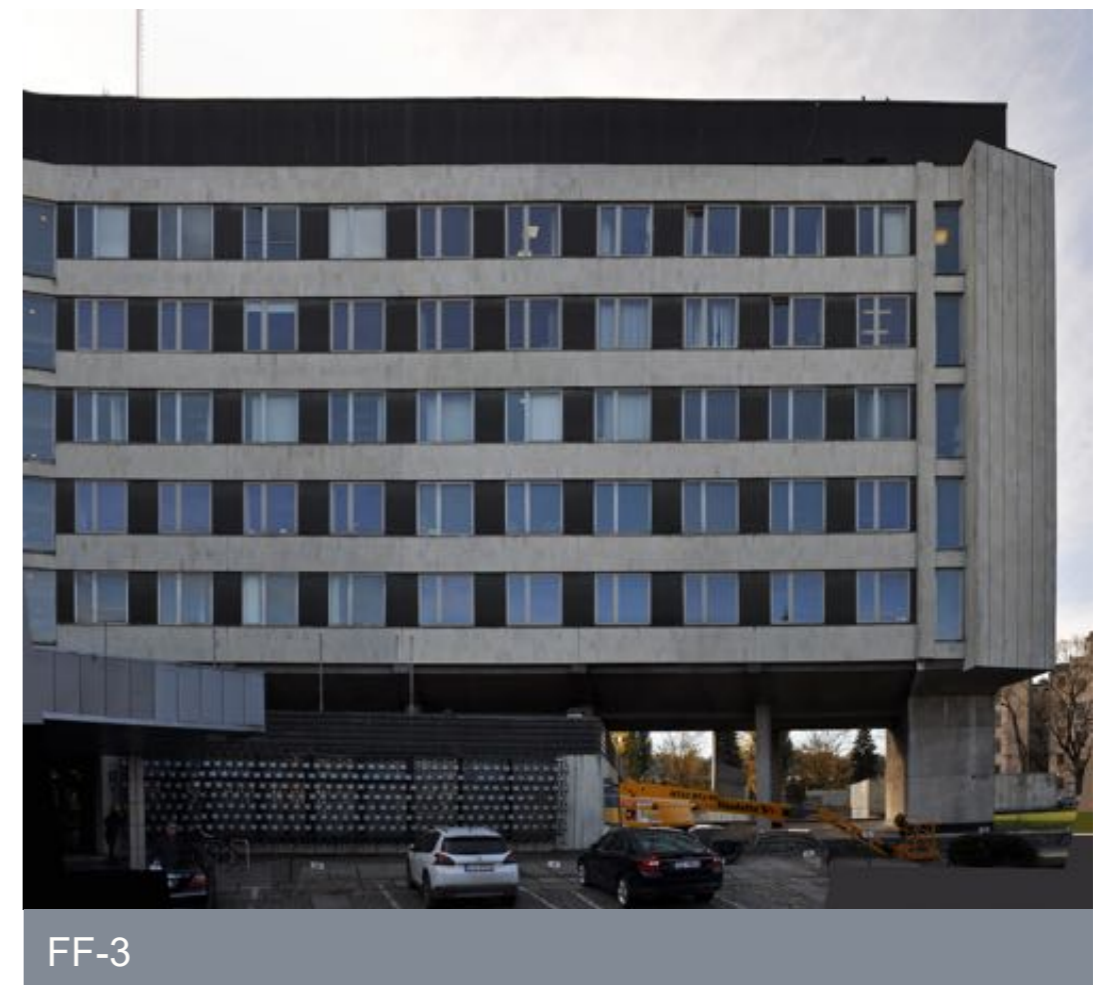
FF-3

R korpusa Z fasāde

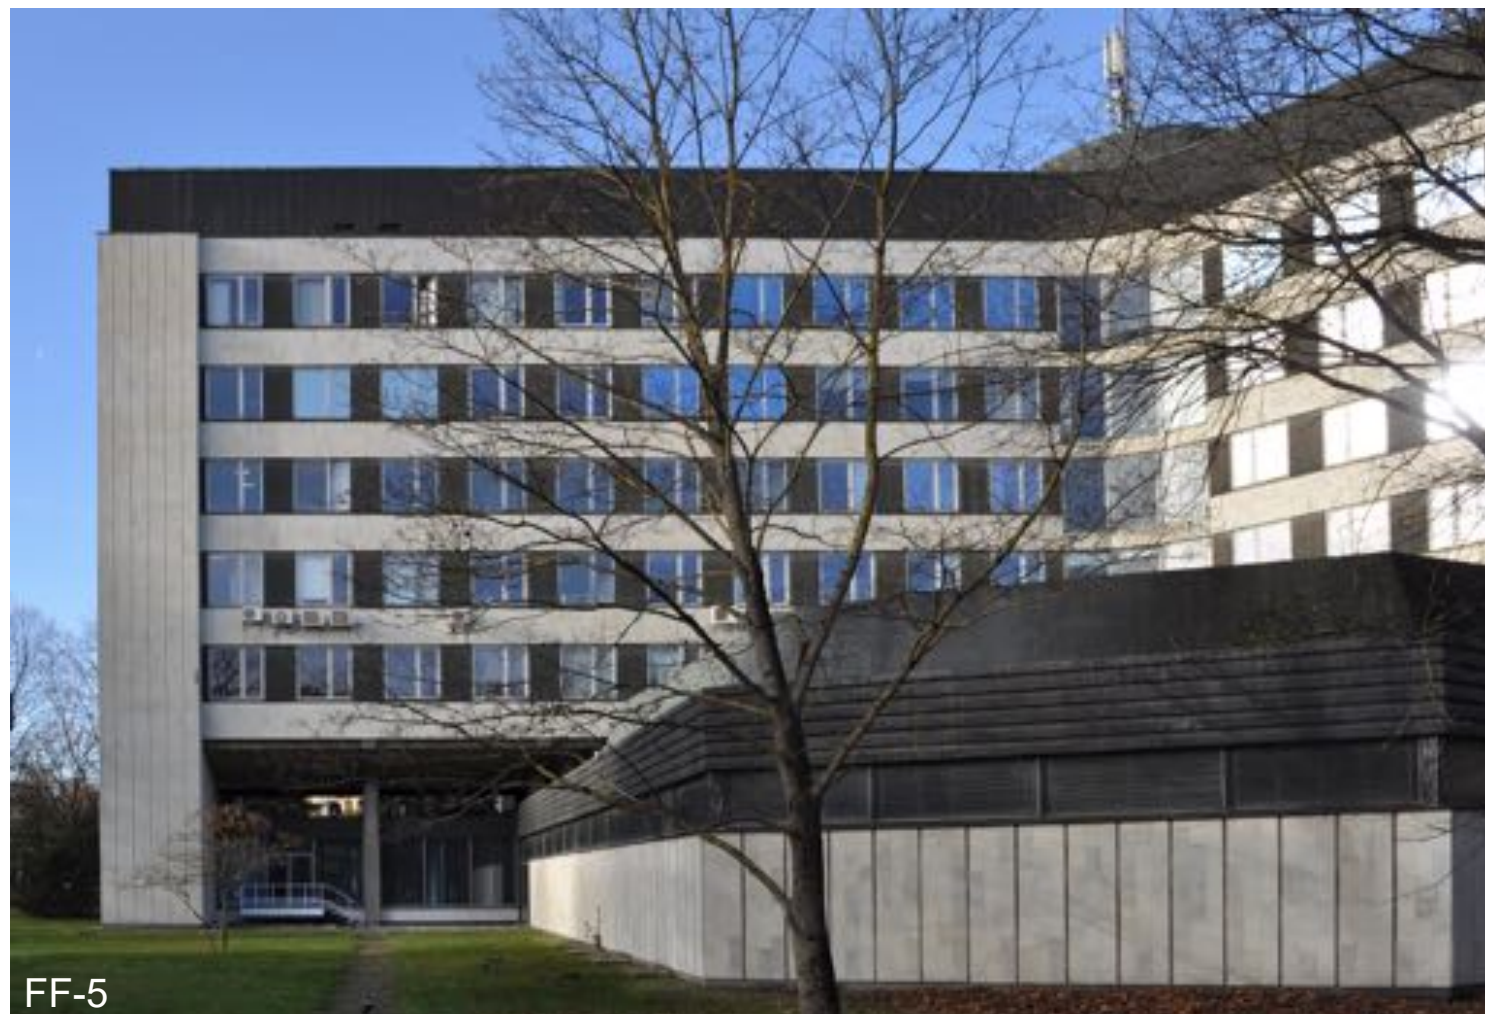
FF-5

D korpusa A fasāde: uz fasādes 3. stāva līmenī zem logu palodzēm sekundāri kondicionēšanas aparāti

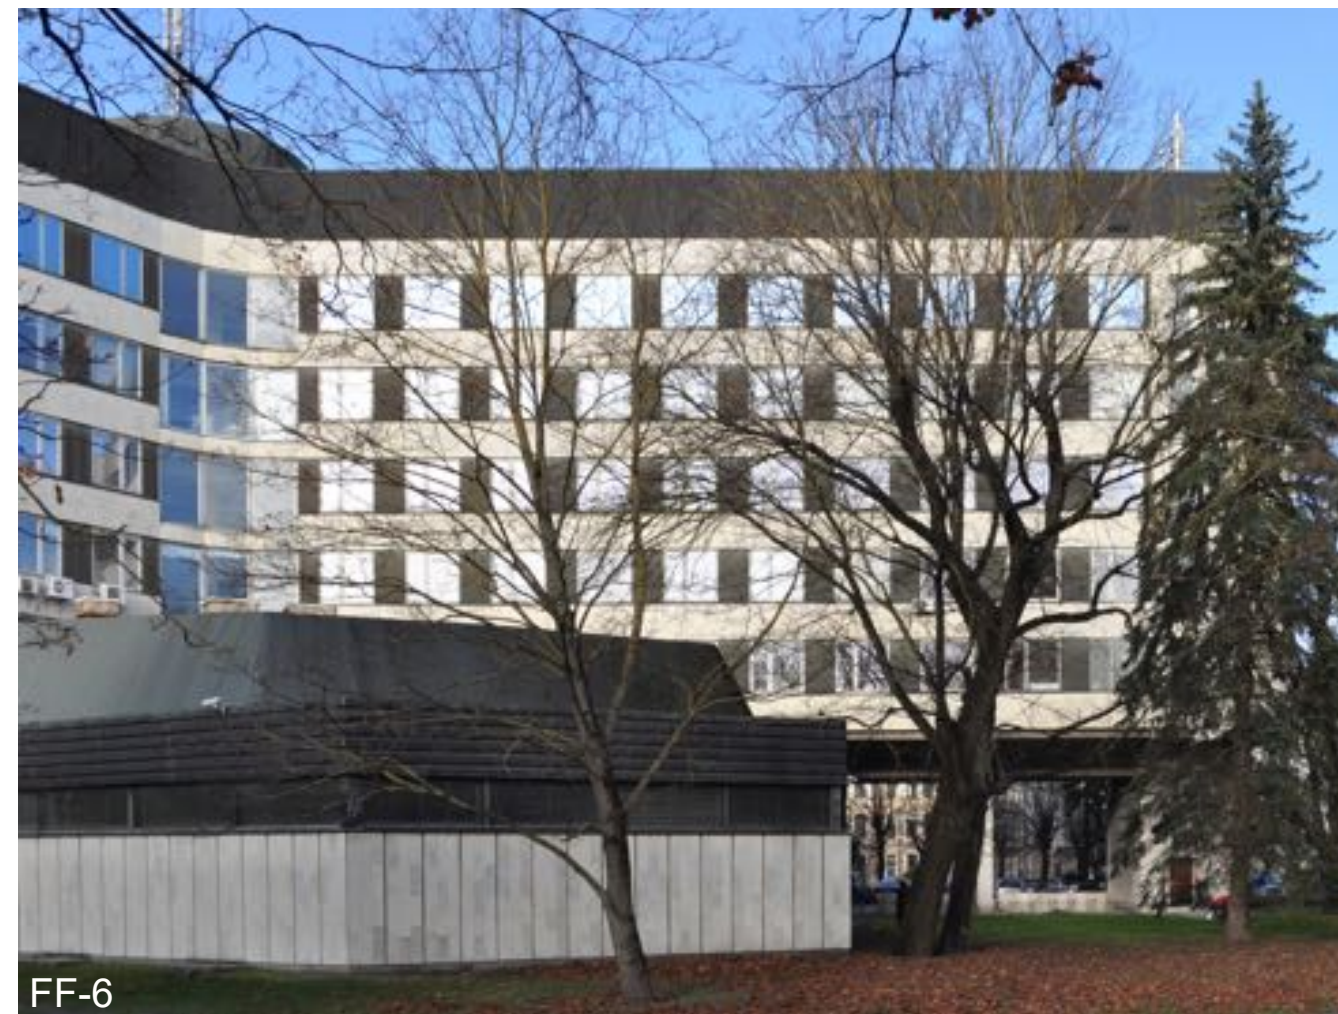
Ēkas būvapjomi un teritorijas apstādījumi saglabājušies sākotnējā formā un materialitātē. Zem atsevišķiem D korpusa A fasādes 3. stāva logiem fasādi vizuāli degradējoši sekundāri kondicionēšanas aparāti.

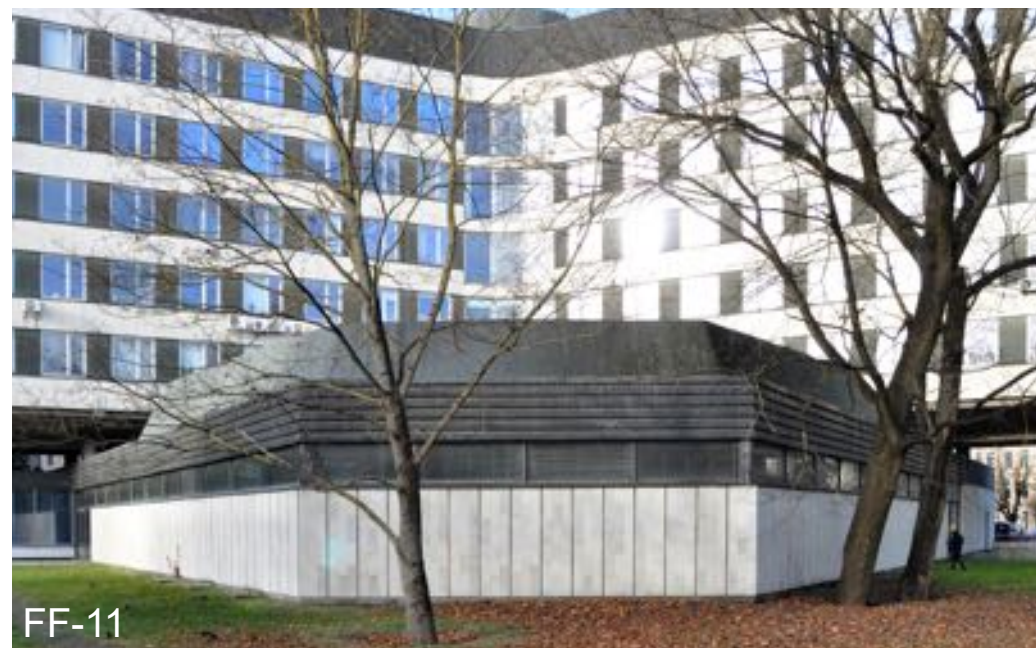
FF-11

Konferenču zāles telpu grupas austrumu puses DA fasāde: DA un A fasādēm ļoti tuvu koki, kuru ietekmē bojāts jumta segums

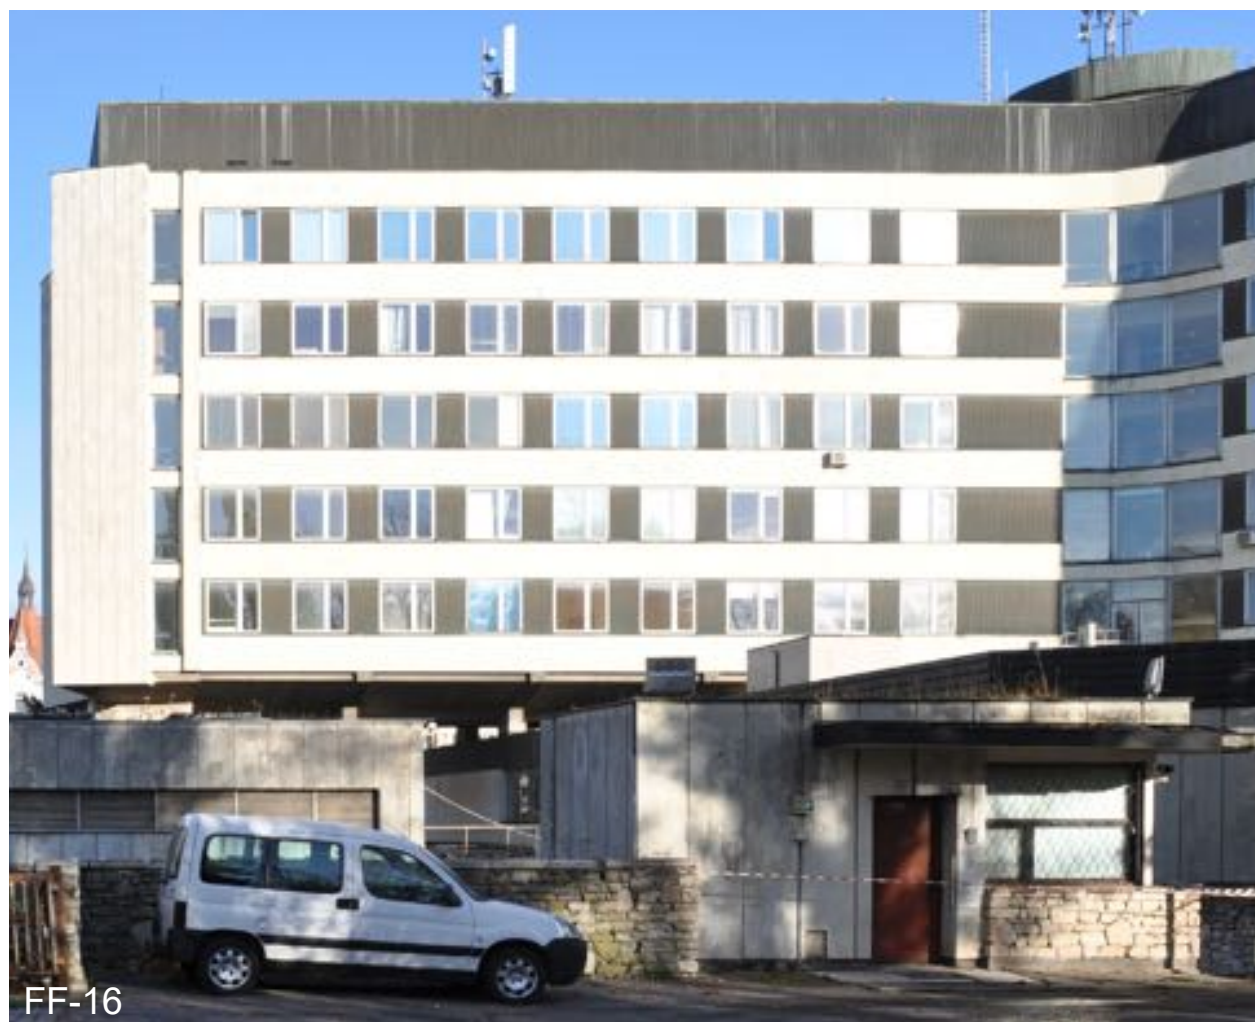
FF-16

R korpusa D fasāde: zem 4. stāva loga palodzes sekundāra gaisa kondicionēšanas ierīce

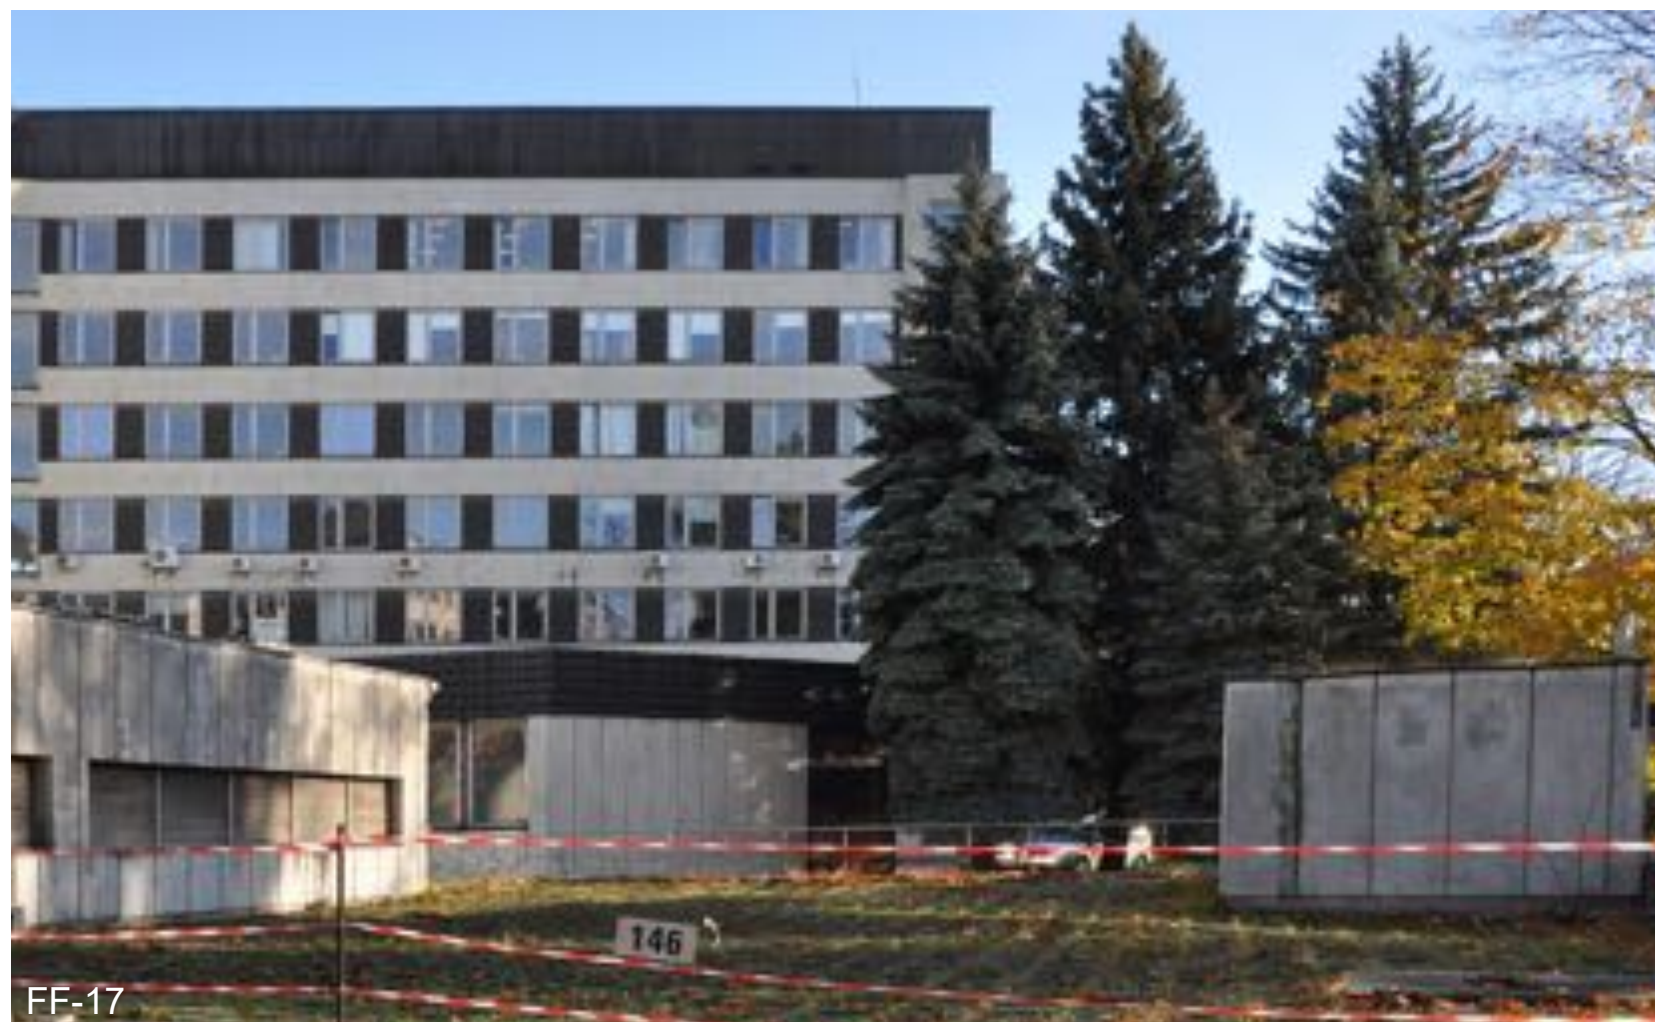
FF-17

D korpusa R fasāde: zem 3. stāva logu palodzēm sekundāras kondicionēšanas ierīces. Labajā pusē sarga posteņa oriģinālā apjoma R fasāde

Ēkas būvapjomi un teritorijas labiekārtojums, tai skaitā apkalpes piebraucamā ceļa vārti, saglabājušies sākotnējā formā un materialitātē. Zem D korpusa R fasādes 3. stāva un viena R korpusa D fasādes 4. stāva loga fasādi vizuāli degradējoši sekundāri kondicionēšanas aparāti. Ventiekārtu būvapjoma apdare nomelnējusi. Uz ēkas R korpusa jumta uzstādītas vairākas izklaidus izvietotas lielizmēra antenas, kas sākotnēji tur nav atradušās.
