PROJEKTA NOSAUKUMS: „Biroju ēkas Elizabetes iela 2, Rīgā arhitektoniski mākslinieciskā inventarizācija”

ADRESE: ELIZABETES IELA2, RĪGA, LV-1010 (OBJEKTA KADASTRA NR. 0100 010 0042 001)

MARKA: ARHITEKTONISKI MĀKSLINIECISKĀ INVENTARIZĀCIJA
AMI

JŪRMALA
2020. GADS

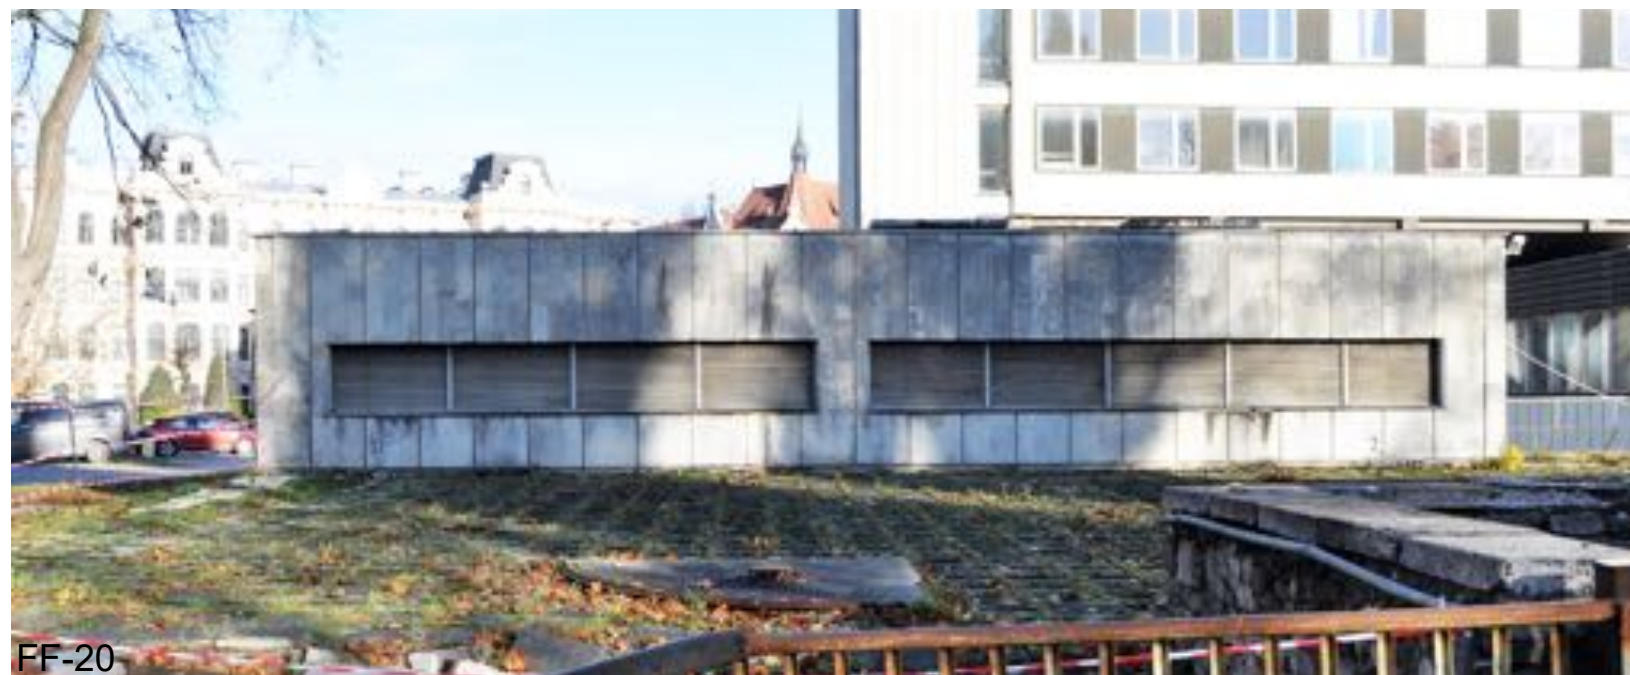
FF-19

Garāžu un ventiekārtu būvapjoma A fasāde

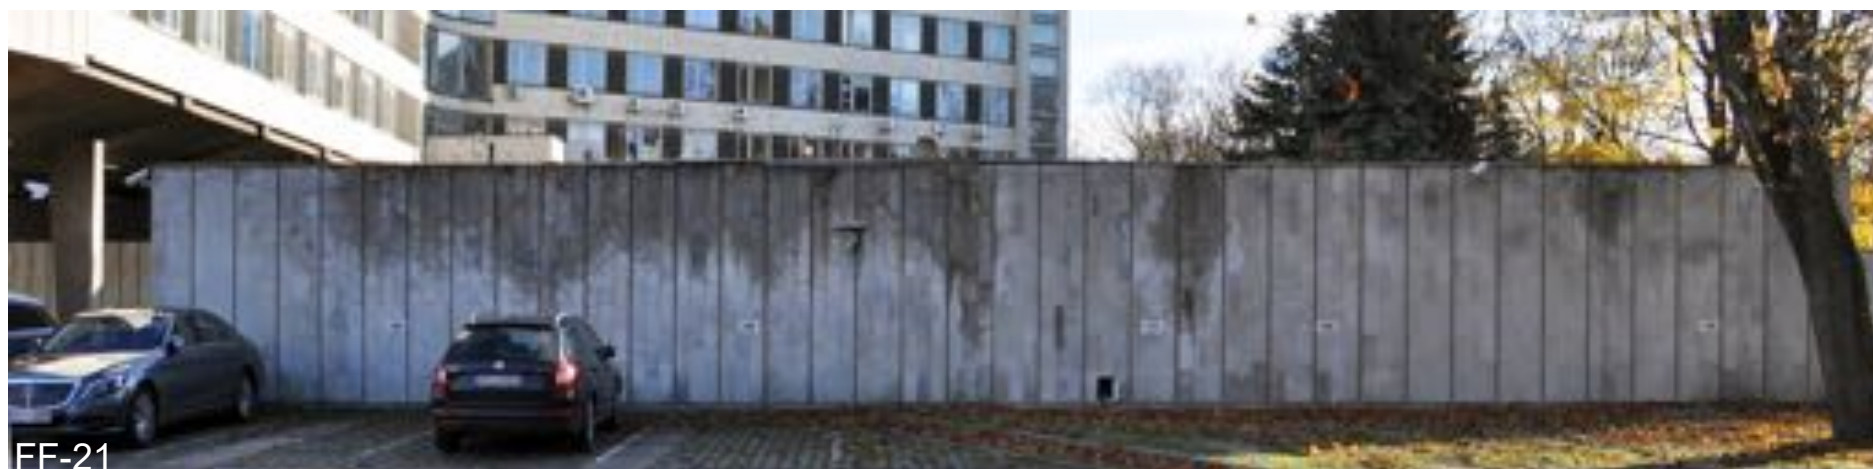
FF-20

Garāžu un ventiekārtu būvapjoma D fasāde

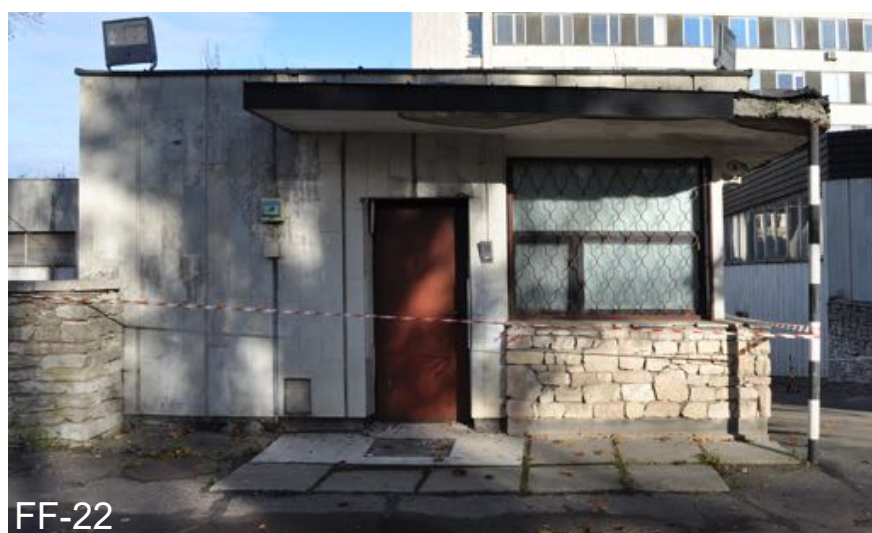
FF-21

Garāžu un ventiekārtu būvapjoma R fasāde

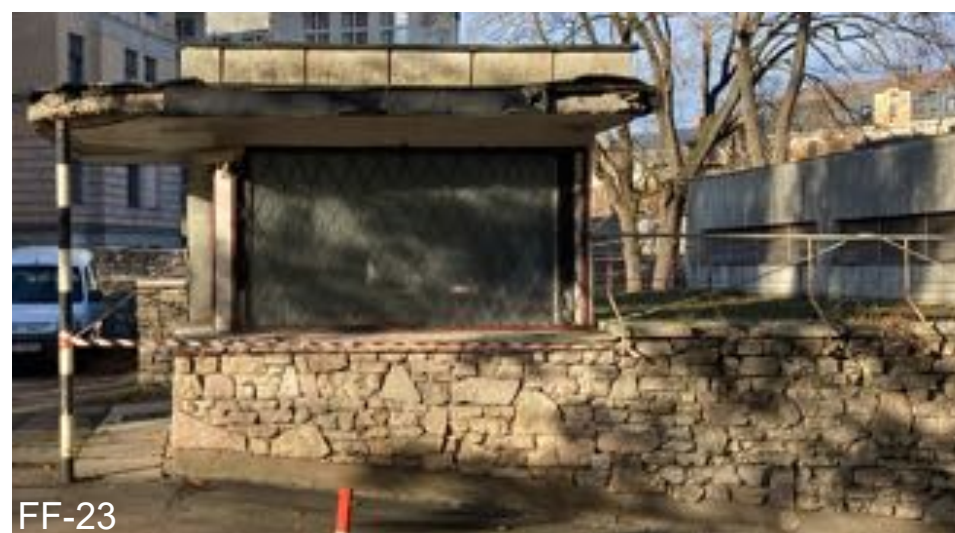
FF-22

Sarga posteņa oriģinālā būvapjoma D fasāde. Ēka šobrīd netiek izmantota

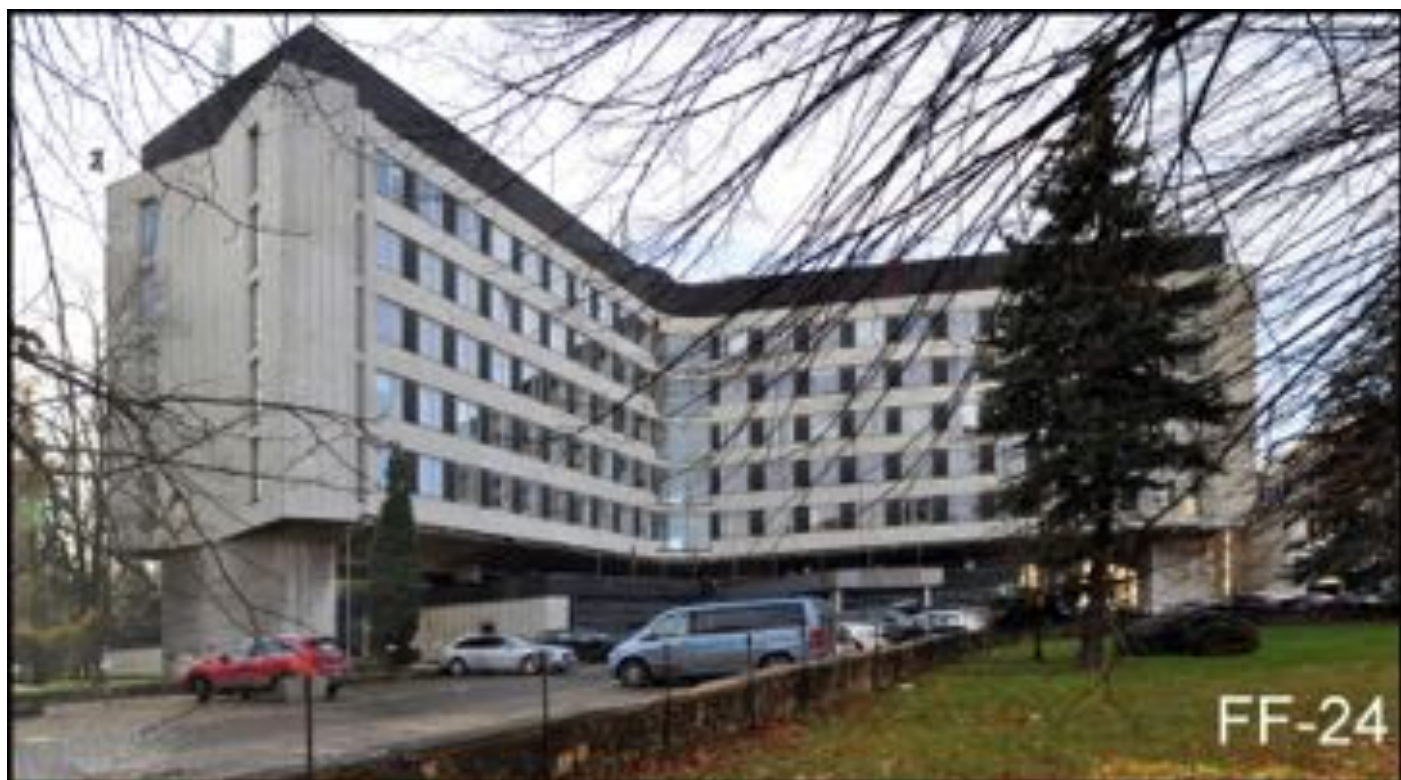
FF-24

A korpusa A gals, ēkas galvenā (Z) fasāde skatā no mūsdienu Elizabetes ielas puses, 11.2020.

Ēkas būvapjomi, teritorijas apstādījumi, piebraucamais ceļš un dolomīta mūra sienu saglabājušās sākotnējā formā un materialitātē. Piebraucamā ceļa zonā izvietota stāvvietā, saglabājot gājēju zonu. Pie dolomīta mūra sienām uzstādītas sekundāras stāvvietu numuru zīmes, kas nedaudz traucē labiekārtojuma uztveri.

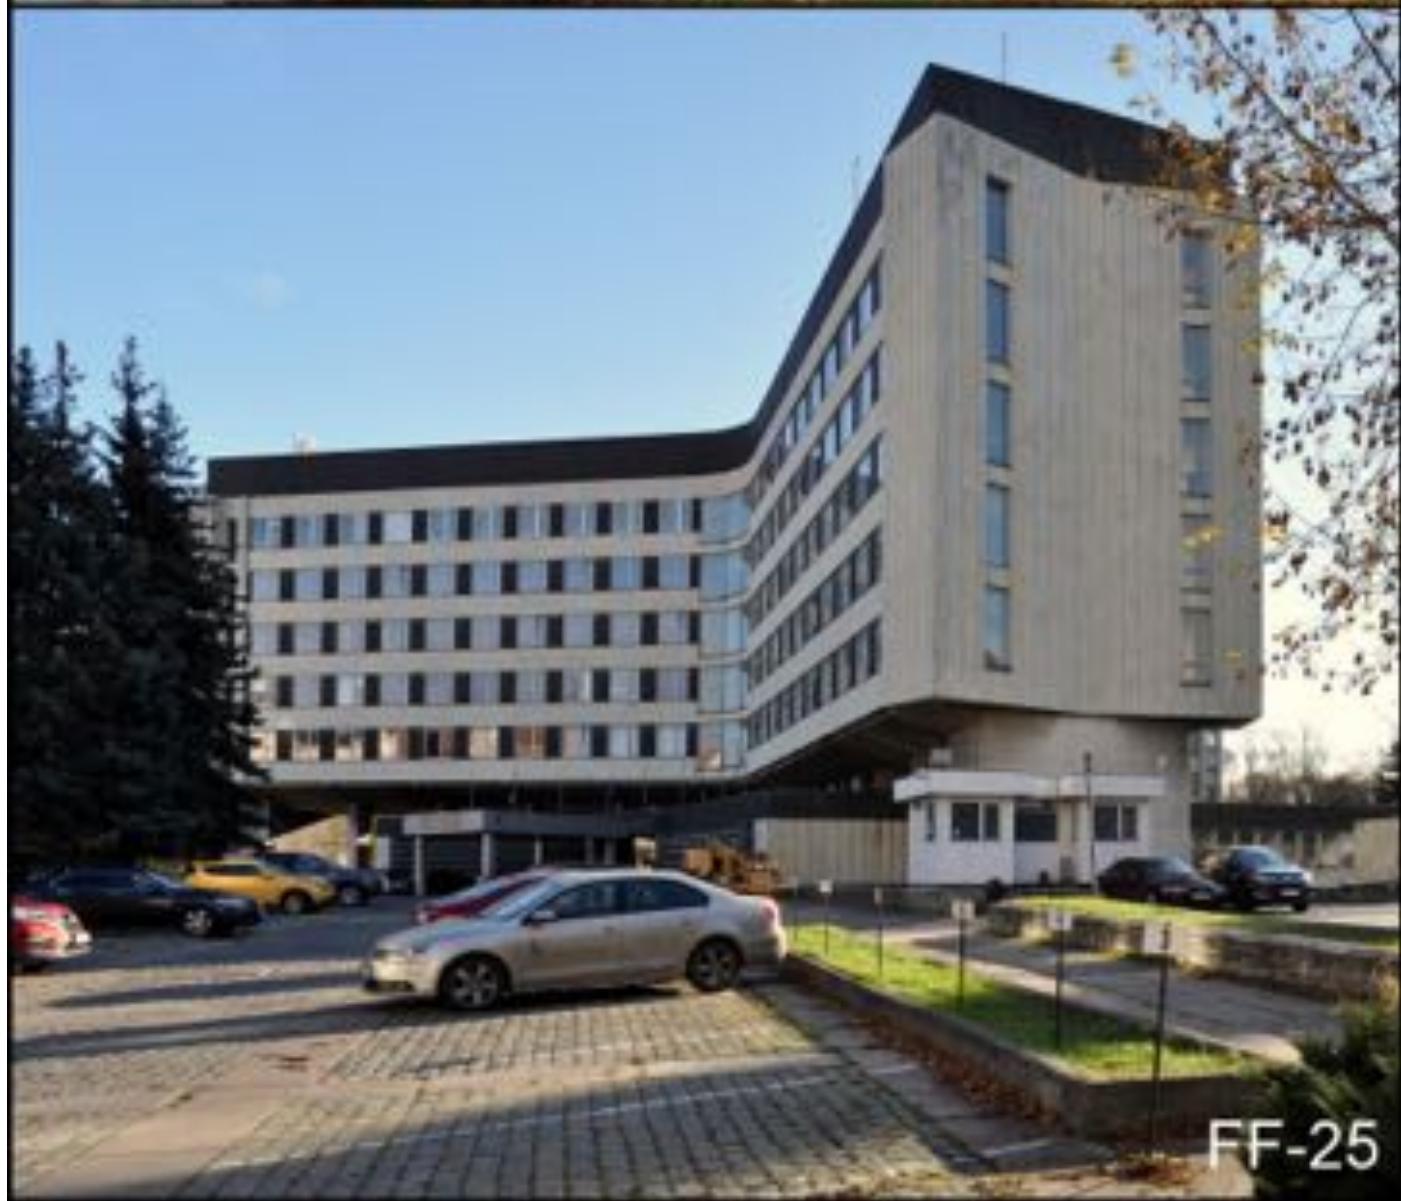
FF-25

R korpusa R gals, ēkas galvenā (Z) fasāde skatā no mūsdienu Elizabetes ielas puses, 11.2020.

Ēkas būvapjomi, piebraucamais ceļš un dolomīta mūra sienu kopumā saglabājušās sākotnējā formā un materialitātē. Pie R korpusa R fasādes izbūvēts sekundārs sarga posteņa apjoms, kas formās imitē oriģinālo sarga posteņa būvapjomu zemes gabala D pusē. Tomēr atšķirībā no oriģinālā sarga posteņa tā fasāžu apdarē lietots arhitektoniski nevērtīgs dēļu apdari imitējošs PVC materiāls.

Piebraucamā ceļa zonā izvietota stāvvietā, saglabājot gājēju zonu. Braucamo un gājēju zonu atdalošajai apstādījumu joslai uzstādītas ievērojami augstākas betona apmales par oriģinālajām. Vēsturiski šajā zonā veidoti puķu apstādījumi. Mūsdienās tie aizstāti ar zālienu, kurā uzstādītas sekundāras stāvvietu numuru zīmes, kas nedaudz traucē labiekārtojuma uztveri.

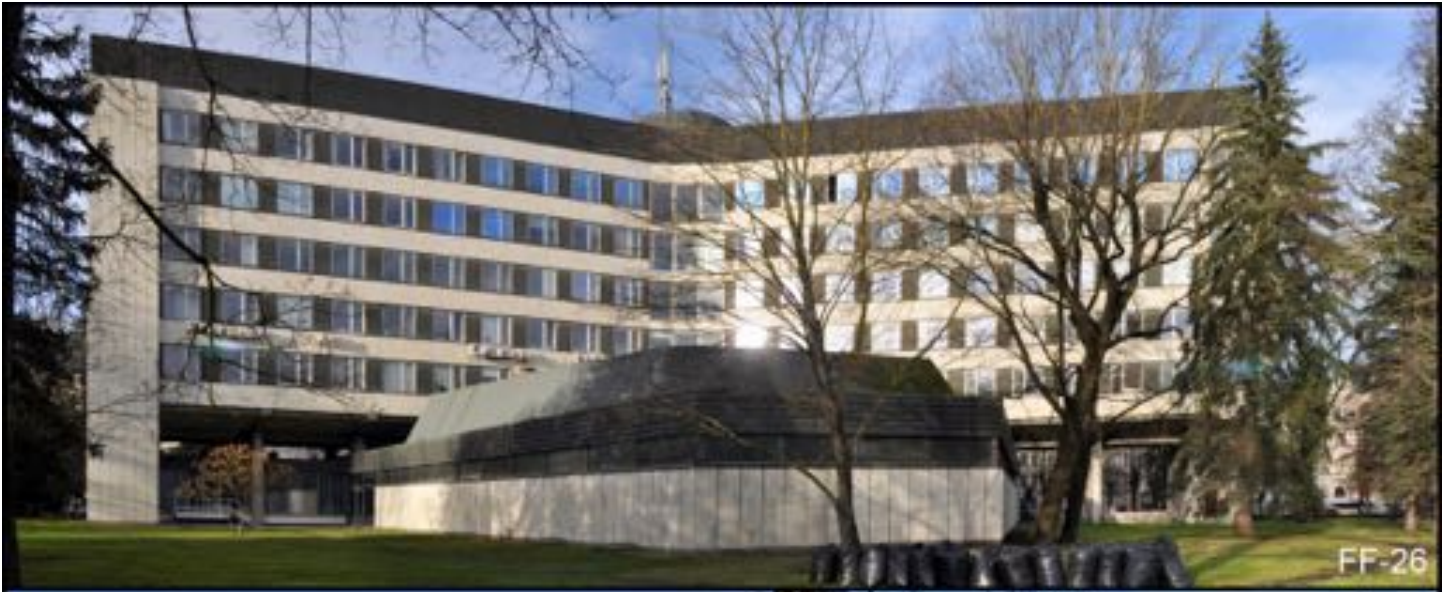
FF-26

A korpusa D fasāde (labajā pusē) un D korpusa A fasāde (kreisajā pusē), priekšplānā konferenču zāles apjoma A daļas fasādes, 11.2020.

Ēkas būvapjomi un teritorijas apstādījumi saglabājušies sākotnējā formā un materialitātē. Zem atsevišķiem D korpusa A fasādes 3. stāva logiem fasādi vizuāli degradējoši sekundāri kondicionēšanas aparāti.

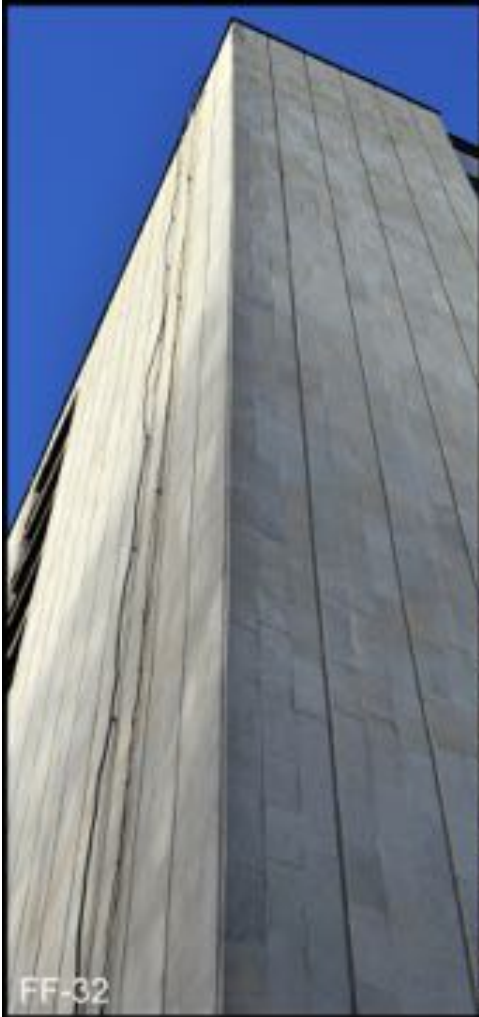
FF-32

D korpusa D un A kāpņu telpas zonas fasāžu apdare, 11.2020.

Kāpņu telpas apjoma daļā savstarpēji pamīšus liktas vertikāli orientētas divu dažādu izmēru dolomīta plākšņu joslas. Ik pēc trim blakus esošām plāksnēm apdarē veidota dziļāka un platāka vertikāla rievā visā fasādes augstumā, tādējādi diferencējot kāpņu telpas apdari no biroju zonas fasāžu apdares. Šajā zonā apdare ieklāta ar zemāku precizitātes pakāpi – horizontālo šuvju vietās novērojamas slīpējuma (?) pēdas, kā arī vietām nedaudz mainīgs šuvju platums, radot fasādes vizuālas vibrācijas iespaidu. Šie defekti novērojami tikai tuvplānā.

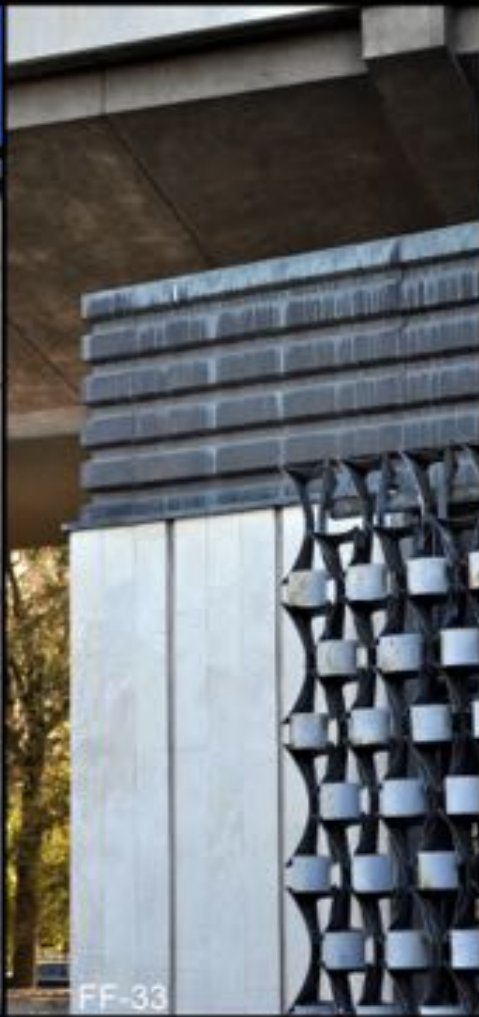
FF-33

Konferenču zāles apjoma Z fasādes fragments, 11.2020.

Fasādes apakšdaļā tāda paša veida apdare kā kāpņu telpām – savstarpēji pamīšus liktu divu dažādu izmēru vertikāli orientētas plāksnes ar dziļāku rievu apdarē ik pēc trim blakus esošām plāksnēm. Virs tām horizontāli orientēta profilējuma vara skārda josla. Konferenču zāles apjoma Z fasādes ekspresīvākā daļa – dekoratīvs krāsota metāla režģis. Visu apdares elementu saglabātība laba. Režģim nepieciešama pretkorozijas apstrāde un pārkrāsošana.

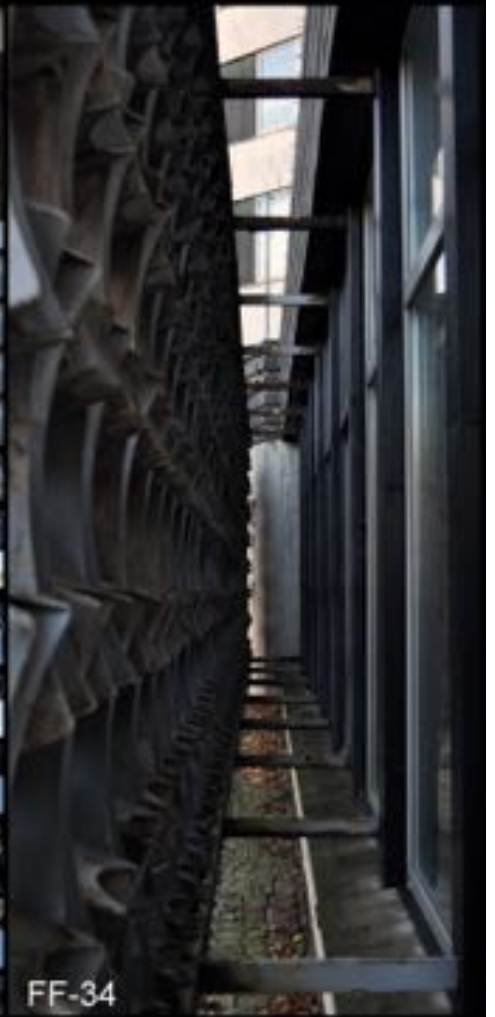
FF-34

Konferenču zāles apjoma Z fasādes metāla režģa stiprinājumi pie fasādes, 11.2020.

Režģa distanceri piemetināti pie logu statņiem. Stiprinājumi kopumā labā stāvoklī.

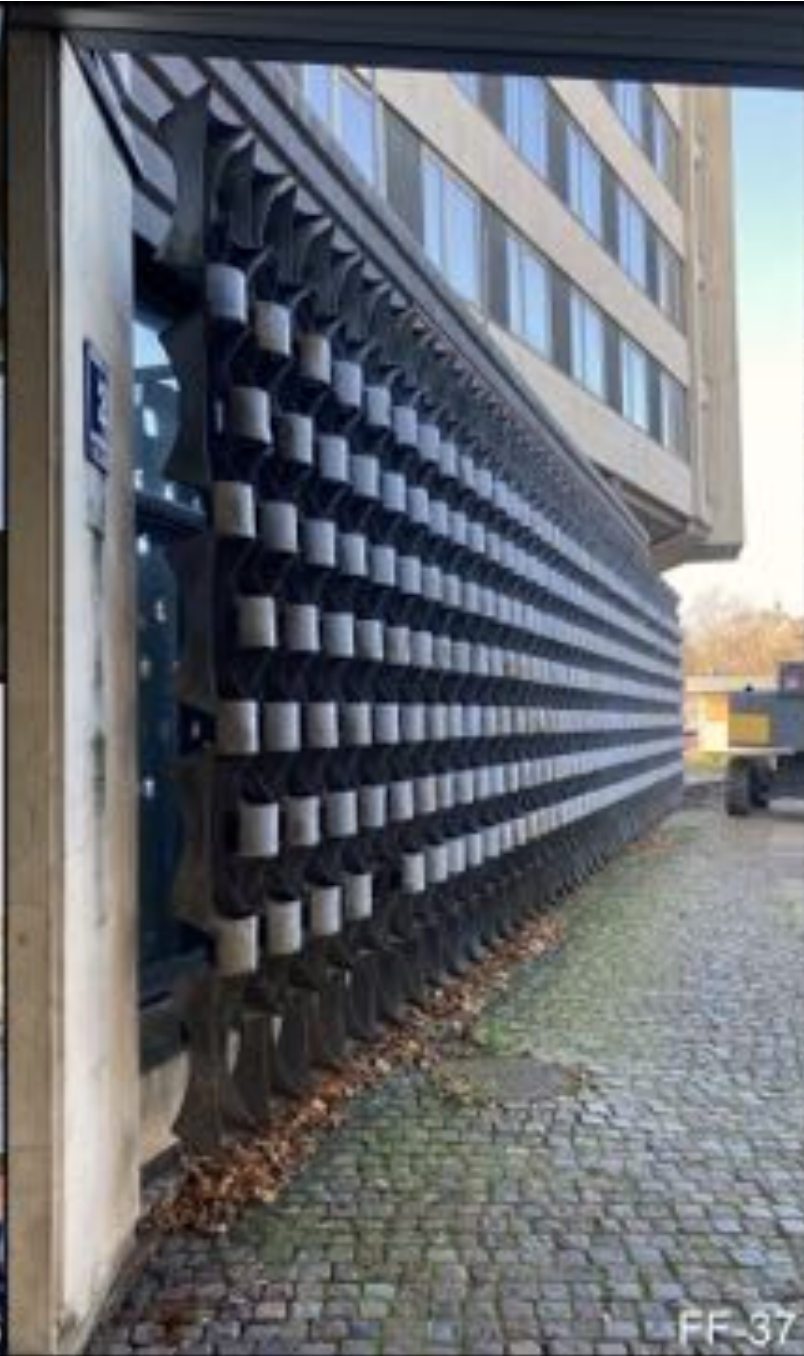
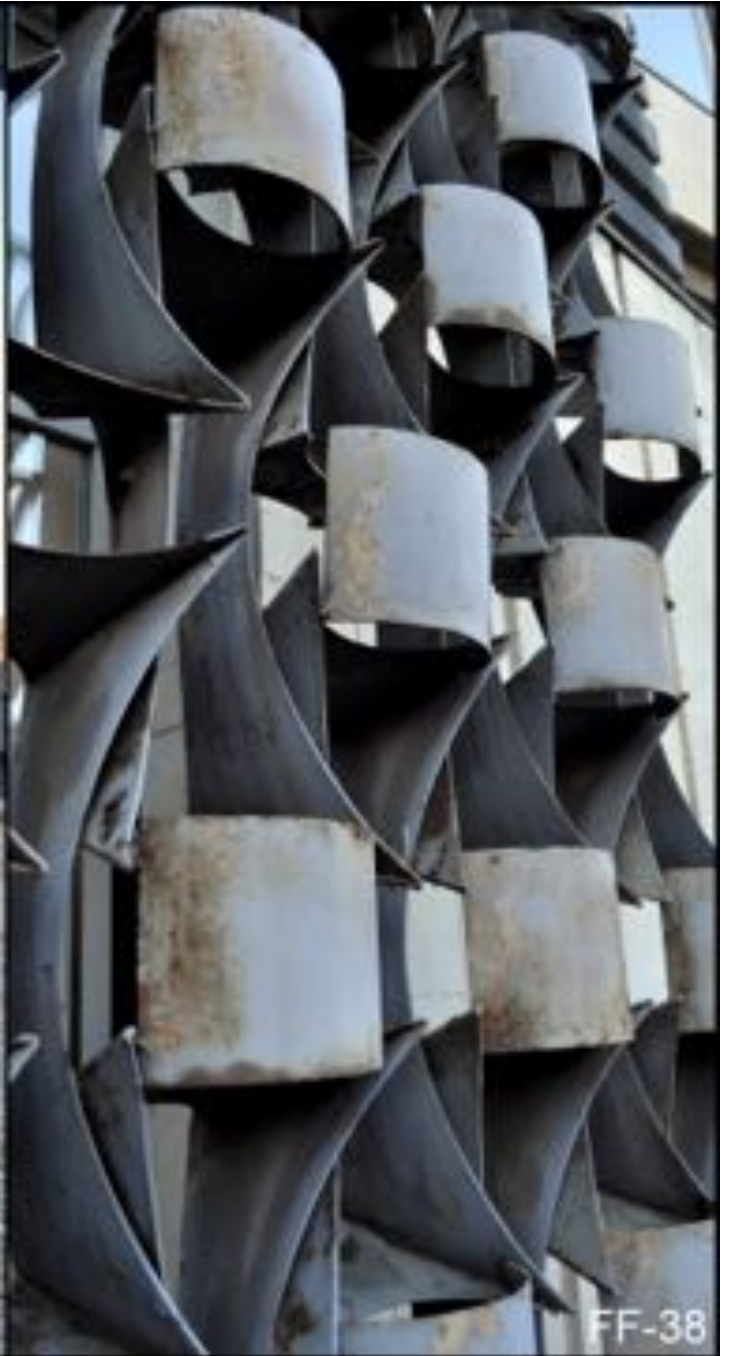
FF-35

Konferenču zāles apjoma Z fasādes metāla režģi veidojošā elementa pretskats, 11.2020.

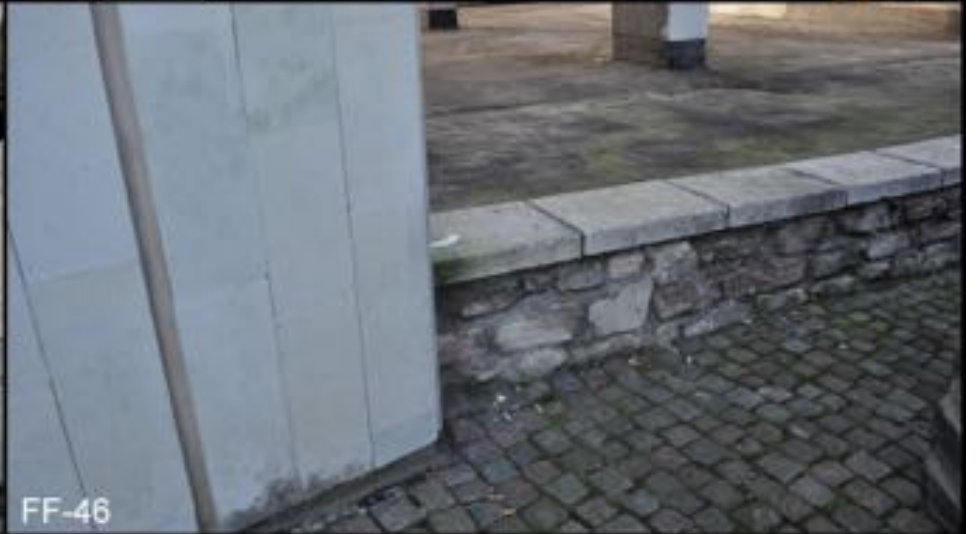
FF-46

Dolomītakmeņu mūra atbalsta sienīņa, pagraba ZR daļas jumta segums un konferenču zāles apjoma Z fasādes apakšdaļas fragments, 11.2020.

Atbalsta sienīņa norobežo pagraba pārseguma līmeni no grunts līmeņa. Tā nosepta ar betona plāksnēm. Šāda veida akmeņu mūra sienīņas labiekārtojuma elements izmantots gan ēkas Z, gan DA un DR pusēs. Vietām atbalsta sienīņas noseGPLāksnes ievērojami bojātas. Savukārt, sienīņas dolomītakmeņu mūra daļa pārsvarā labi saglabājusies.

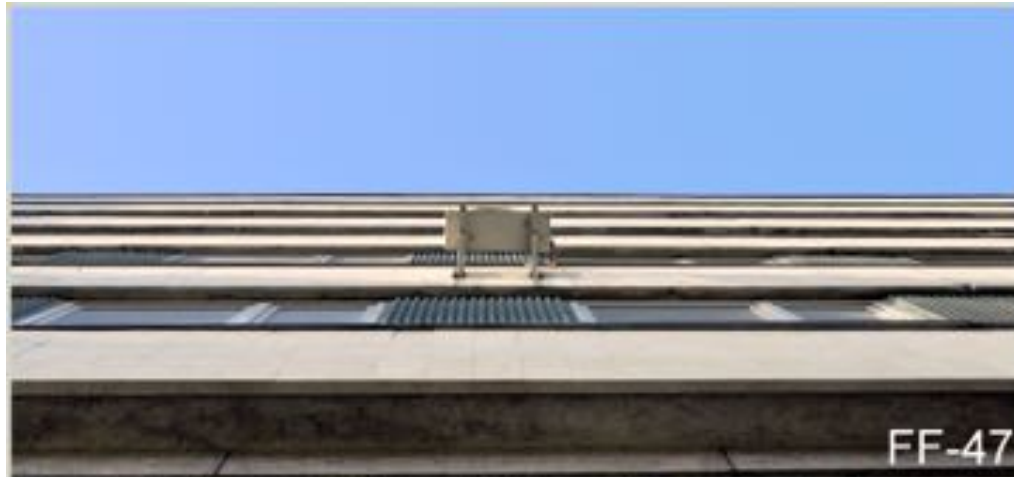
FF-47

Skats uz biroju korpusa fasādes apdari no apakšas, 11.2020.

Logu joslu betona pārsedžu betonējuma redzamā daļa vietām ar neregulāras formas virsmu. Atsevišķās zonās novērojami nelieli tās izdrupumi. Pārējie apdares elementi labā stāvoklī.

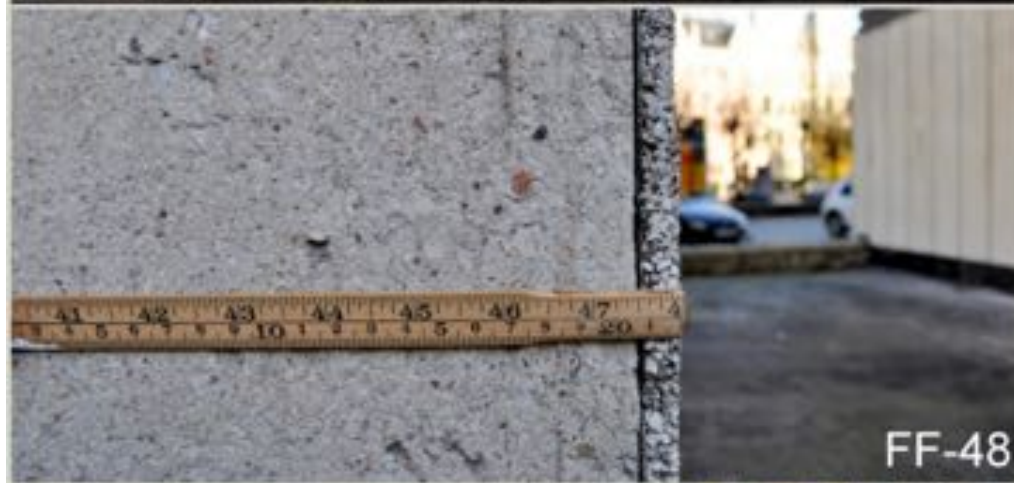
FF-48

Biroju korpusu kolonnu cēlapmetuma apdare, 11.2020.

Apdares biezums ~13..15 mm. Atsevišķās vietās (R korpusa kolonnām) eksterjerā apmetuma apdare daļēji zudusi.

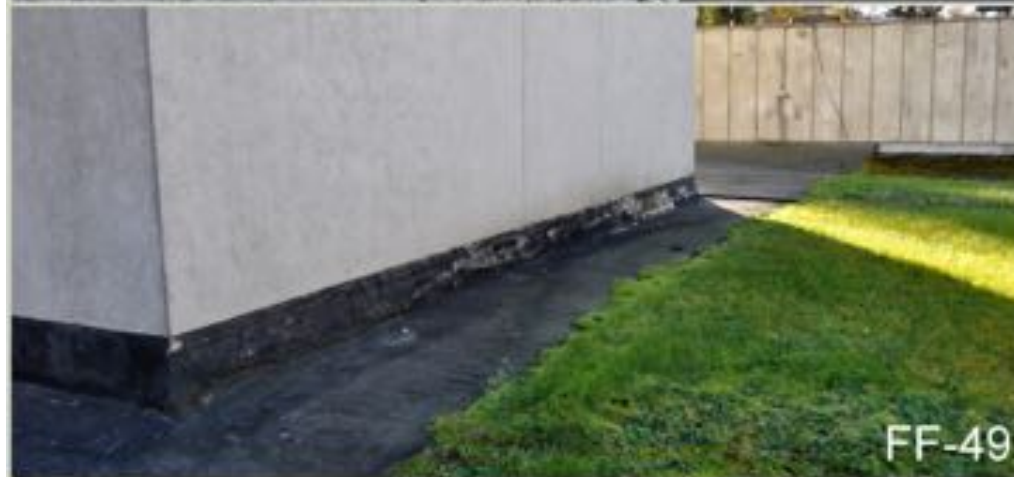
FF-49

Pagraba R daļas jumta segums, 11.2020.

Pagraba jumts R korpusa pusē ieklāts ar bituma ruļļu materiālu, kas vertikālajām plaknēm pielīmēts ar ~ 30 cm platu atloku. Materiāls daudzviet sācis plaisāt, atloku līmējums zaudējis noturību. Papildus tam, plašos laukumos jumta segumam izveidojies sekundārs bioloģiskais apaugums, kas traucē ūdens noteci un veicina mitruma infiltrāciju konstrukcijās. Vēlama steidzama seguma nomaiņa.

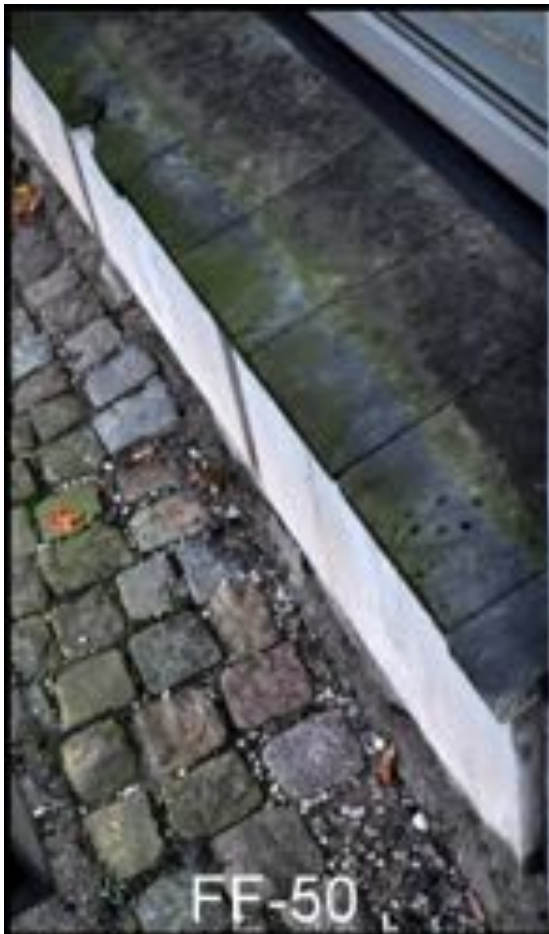
FF-50

1. stāva logu palodžu apdare ar dolomīta plāksnēm, tipveida grunts iesegums ēkas cokola zonā, 11.2020.

Šāda veida palodzes apdare ar dolomīta plāksnēm sastopama 1. stāva logiem, kas izvietoti aiz konferenču zāles apjoma Z fasāžu režģiem. Citviet logiem fasāžu pusē palodzes oriģinālā nosegtas ar vara skārda lāseņiem. Nokrišņu ietekmē dolomīta plāksnes ievērojami melnējušas un tām izveidojies bioloģiskais apaugums, kas bojā plāksņu struktūru. Vēlams plāksņu attīrīšana un apstrāde ar hidrofobu materiālu. Ēkas cokola zonā tās Z, A un D pusēs grunts iesegta ar kvadrātiskas formas granītakmeņiem, kas saskan ar kopējo ēkas teritorijas iesegumu koncepciju.

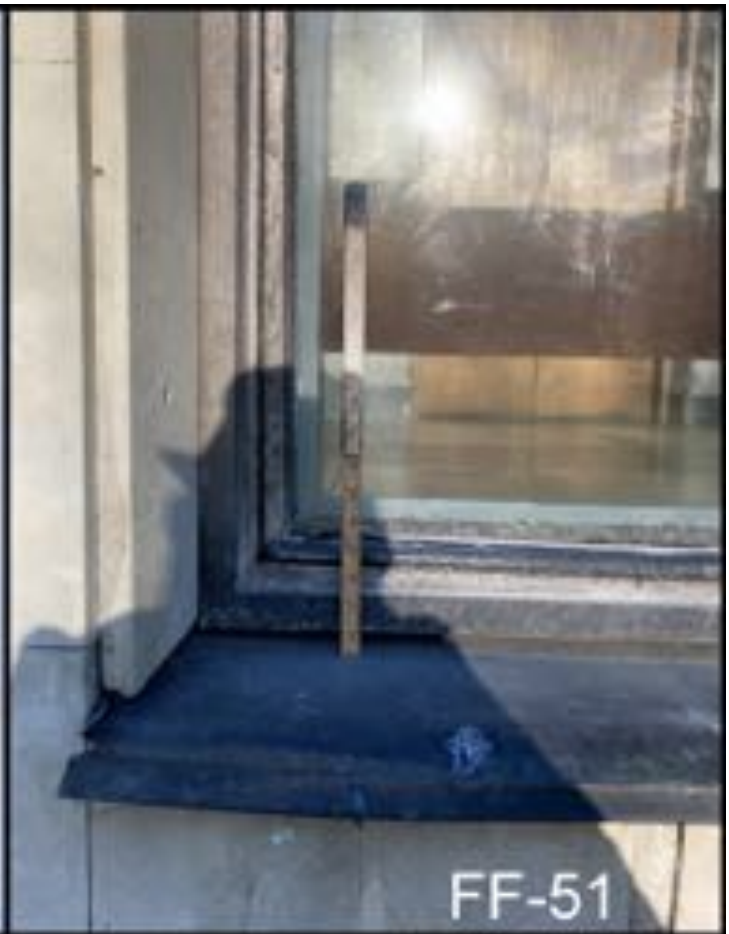
FF-51

D korpusa kāpņu telpas loga rāmis un palodze eksterjerā., 11.2020.

Deformēta vara skārda palodze. Logam fasādes pusē alumīnija profila rāmis.

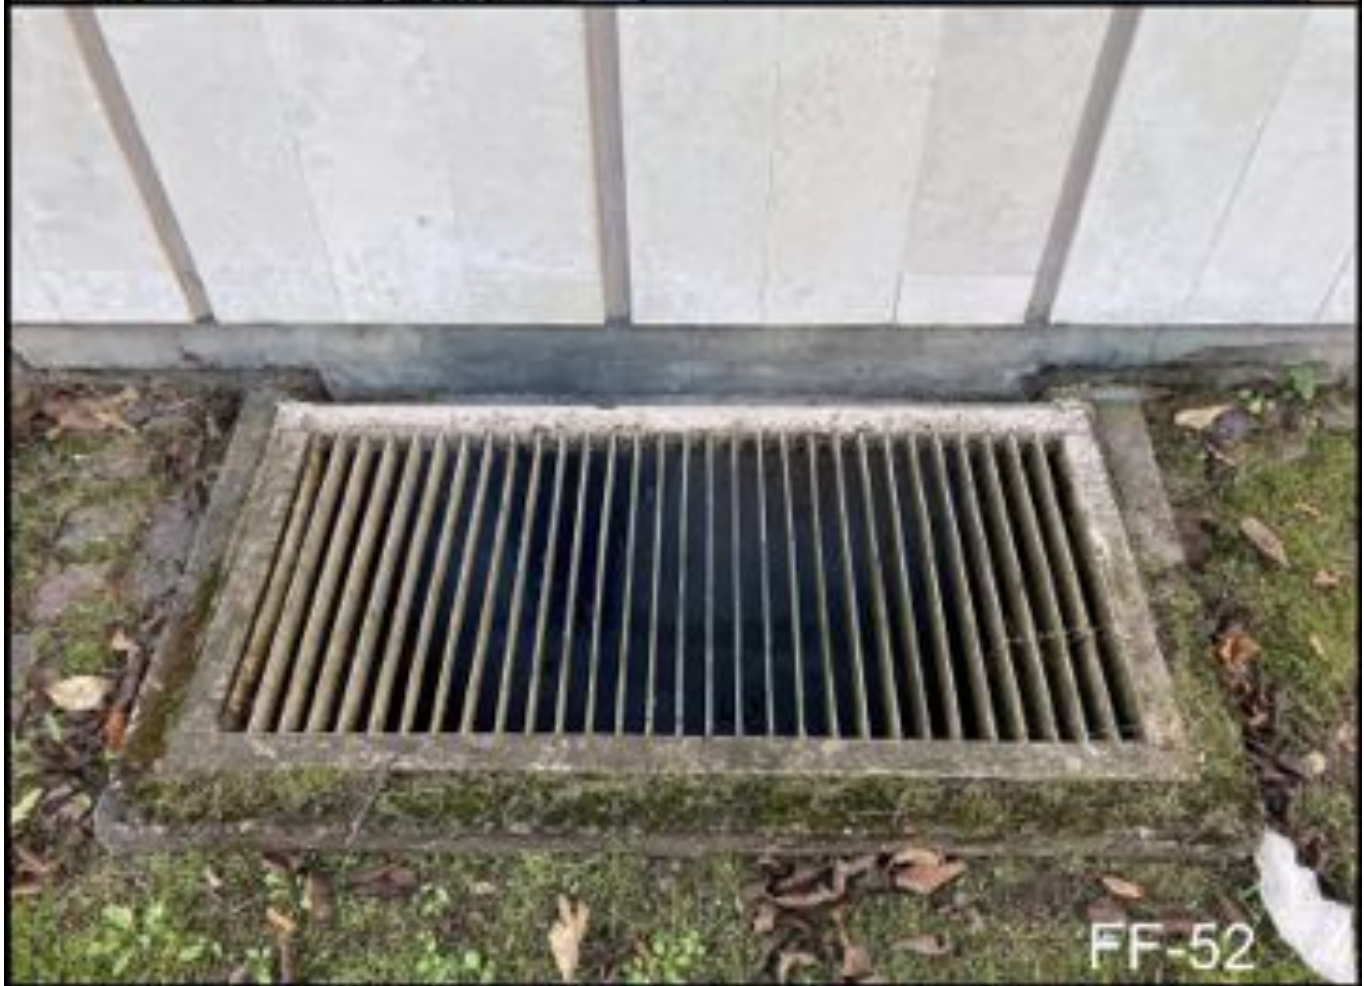
FF-52

Restes betona rāmim bioloģiskais apaugums. Metāla restes lamelēm rūsas pazīmes. Kopējā saglabātība viduvēja. Līdzīgā stāvoklī arī citas pagraba logu gaismas un ventilācijas šahtu restes.

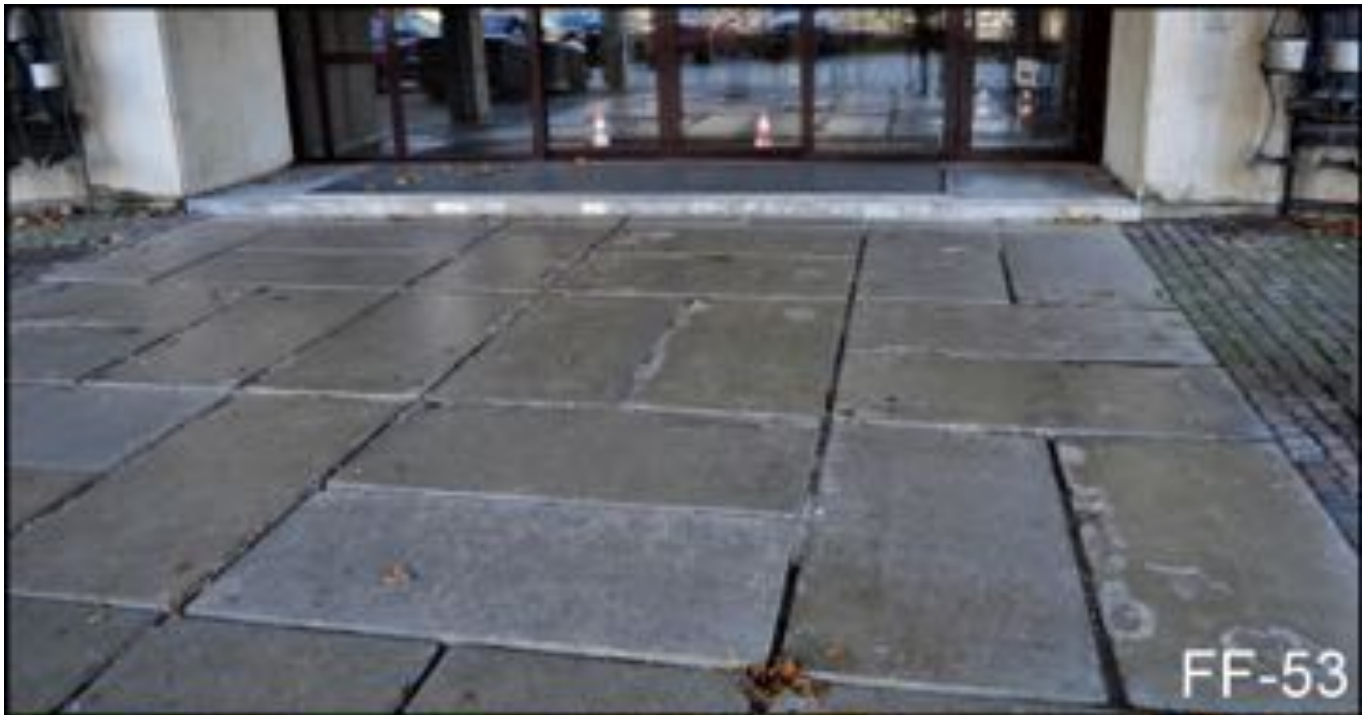
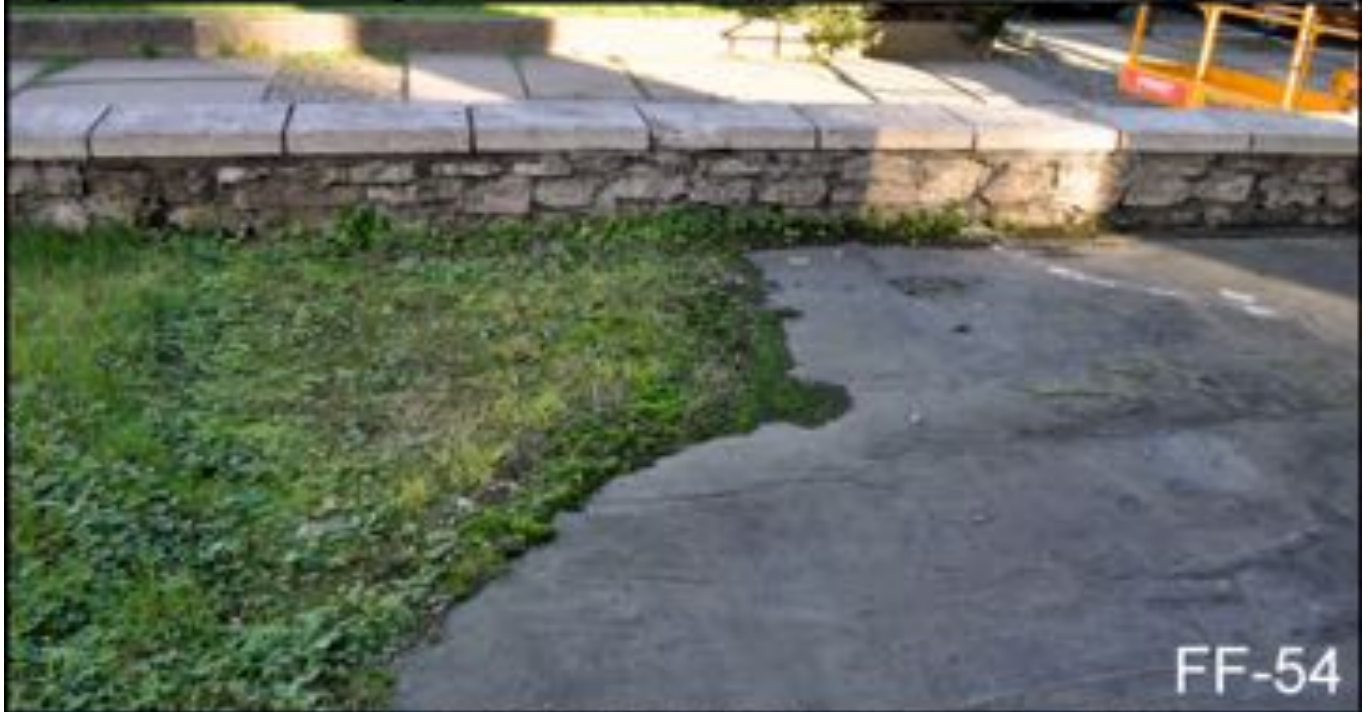
FF-53

Dzelzsbetona plākšņu iesegums pie galvenās ieejas ēkā, 11.2020.

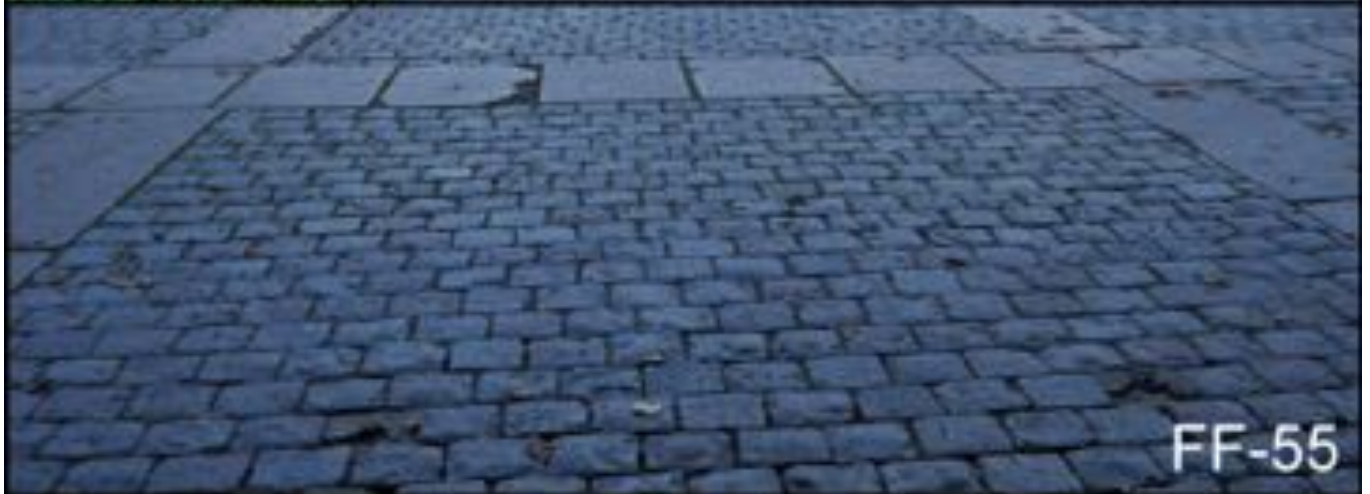
Šādas plāksnes tādā pašā rakstā lietotas arī pārējā piebraucamā ceļa gājēju zonā. Plākšņu betonējums vietām erodējies, pakļaujot metāla stiegrojumu atmosfēras ietekmei. Viduvēja saglabātība.

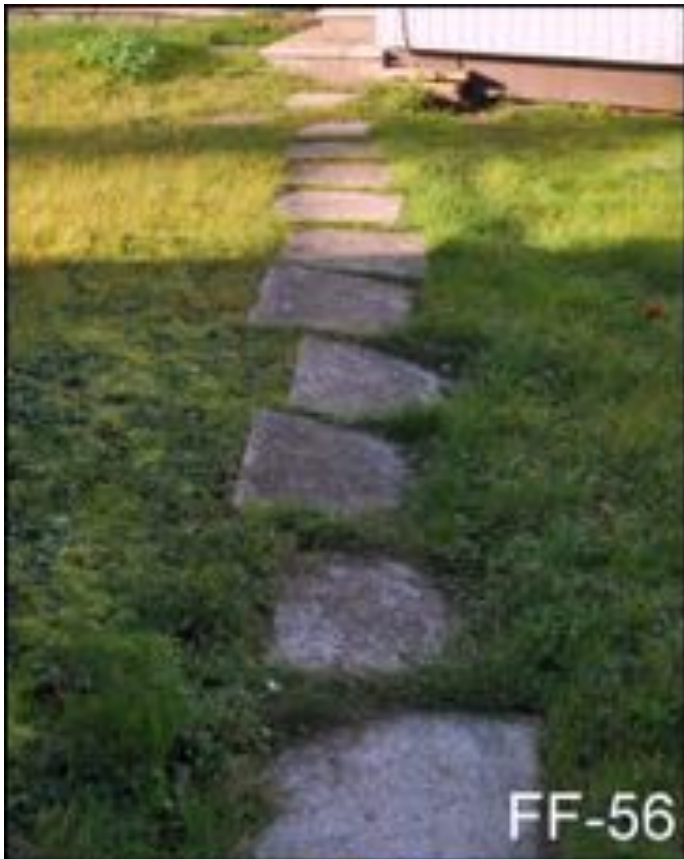
FF-56

**Pagraba R daļas jumta bioloģiskajā
apaugumā veidots celiņš uz vēlāk izbūvēto
sekundāro sarga posteni. 11.2020.**

Celiņš veidots no pamīšus saliktām ~55x55 cm izmēra autentiskām betona flīzēm, kuru saglabātība laba/viduvēja (betona virsma sākusi nedaudz erodēt). Flīzes ieklātas sekundāri uz bituma seguma, kuram bioloģiskais apaugums.

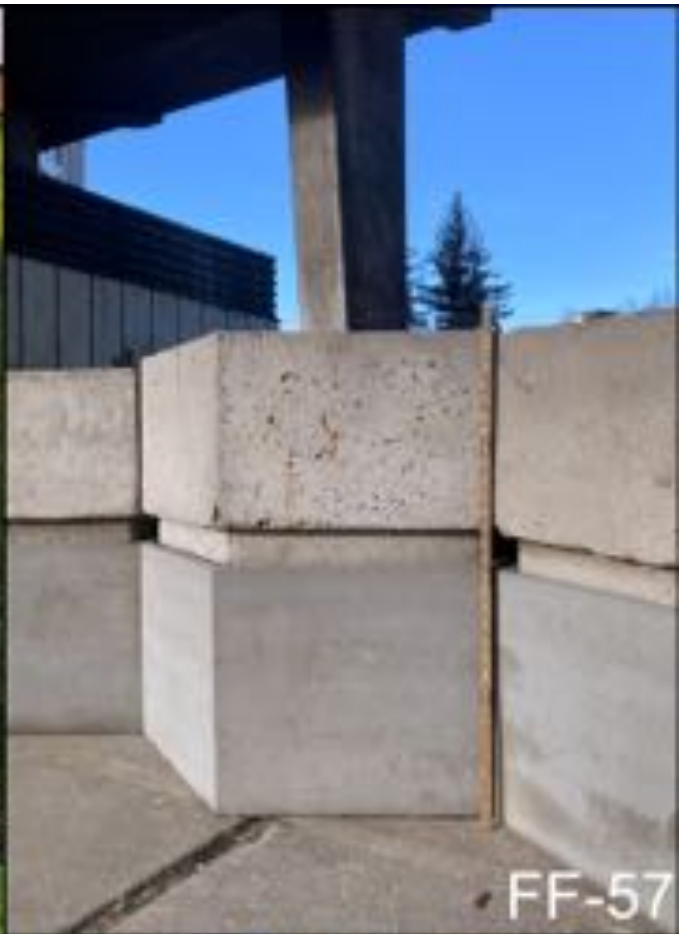
FF-57

**OR un SEK puķu kastes zem A korpusa A gala,
11.2020.**

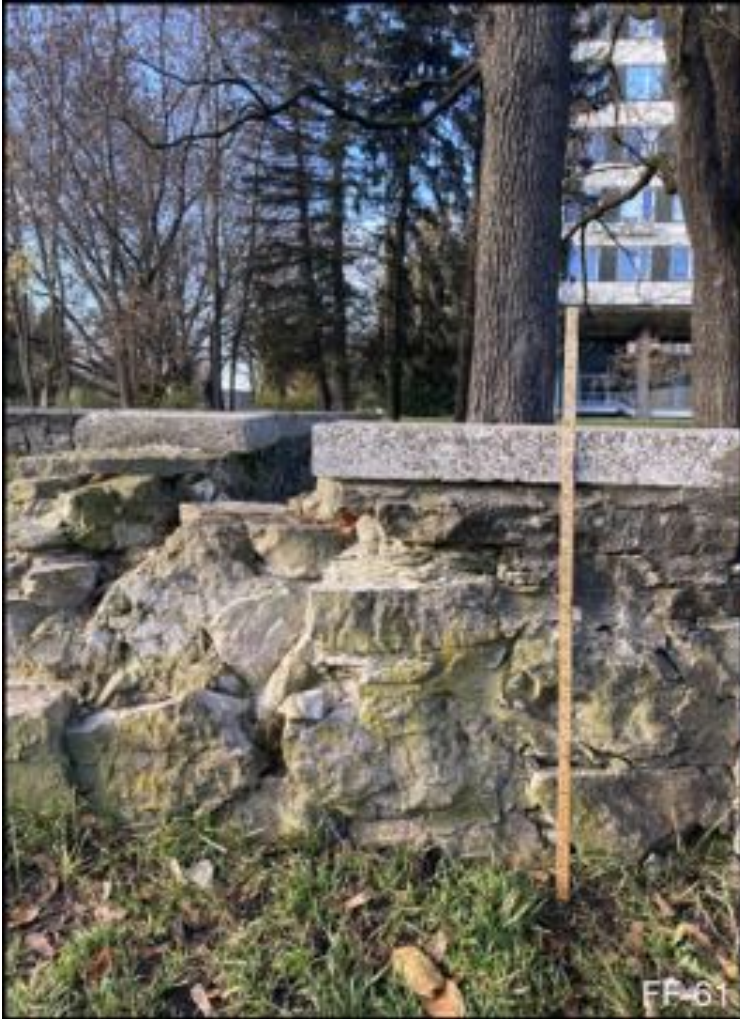
FF-61

Orģināla dolomītakmeņu atbalsta sieniņa Kronvalda parka pusē, 11.2020.

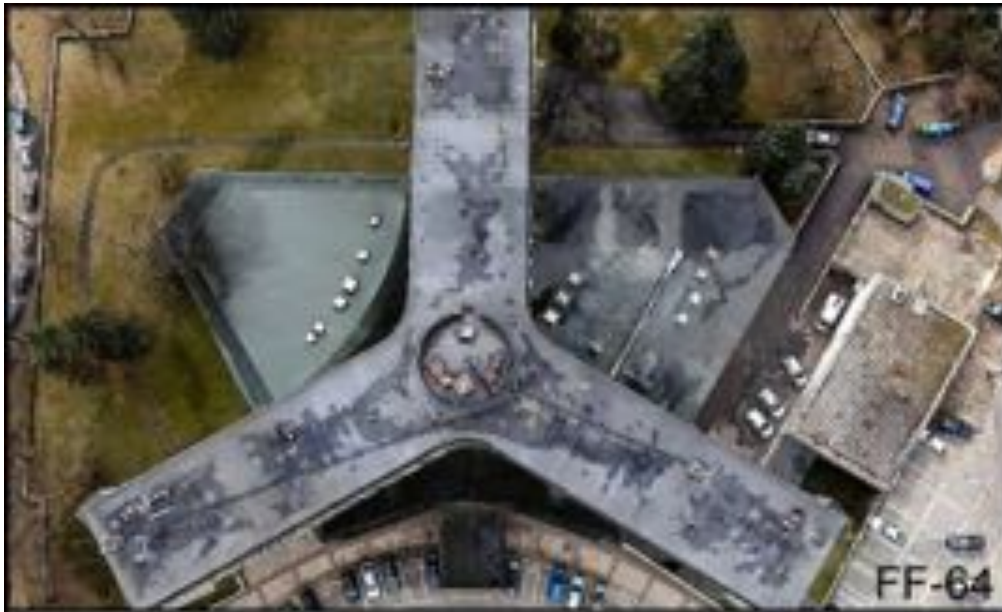
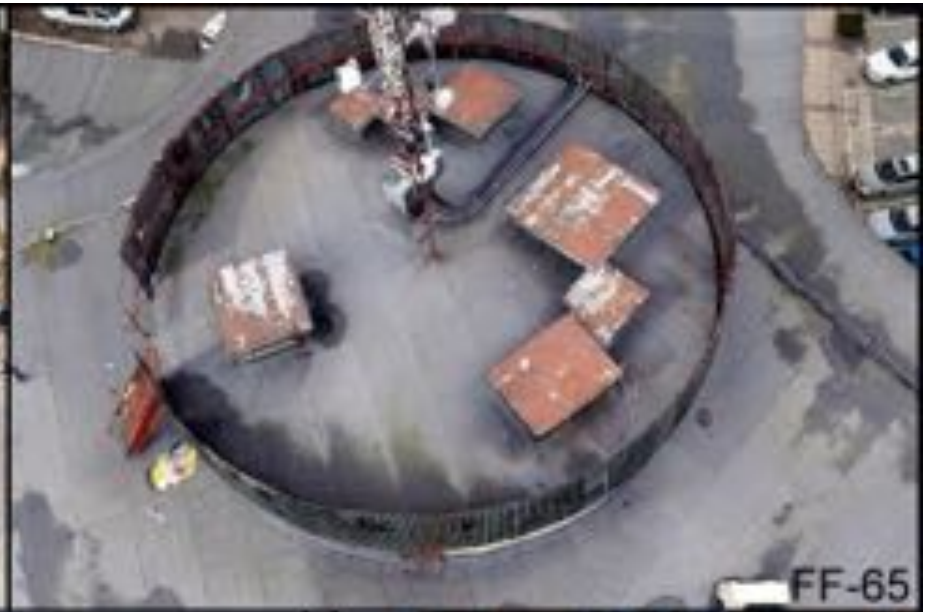
FF-64

Ēkas jumtu ainavas kopskats, 2018. g. (?)¹

Šeit, kā arī FF-65, FF-68, FF-69, FF-70, FF-71, FF-72 un FF-73 Objekta 3d uzmērījuma ekrānšāviņi.

Visiem būvapjomiem, izņemot, Konferenču zāles A puses (attēlā kreisā pusē) jumti plakani ar lēzenu 10 – 15 cm augstu apmali. Dominējošais jumta segumu materiāls – ruļļu materiāls ruberoids. Dekoratīvi elementi veidoti no vara skārda.

Jumtu forma un apdare saglabājusies oriģināla/autentiska.

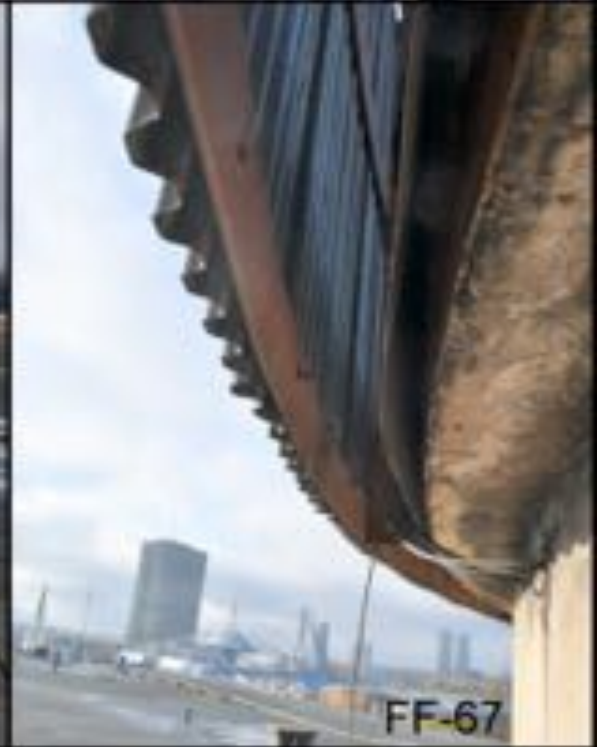
FF-67

Virš galvenās kāpņu telpas esošā cilindriskā apjoma vara skārda apšuvuma profilējums, 11.2020.

Apšuvums stiptināts pie plakandzelžiem, kas pieskrūvēti pie apjoma sienās stiprinātiem statņiem.
