PROJEKTA NOSAUKUMS: „Biroju ēkas Elizabetes iela 2, Rīgā arhitektoniski mākslinieciskā inventarizācija”

ADRESE: ELIZABETES IELA2, RĪGA, LV-1010 (OBJEKTA KADASTRA NR. 0100 010 0042 001)

MARKA: ARHITEKTONISKI MĀKSLINIECISKĀ INVENTARIZĀCIJA
AMI

JŪRMALA
2020. GADS

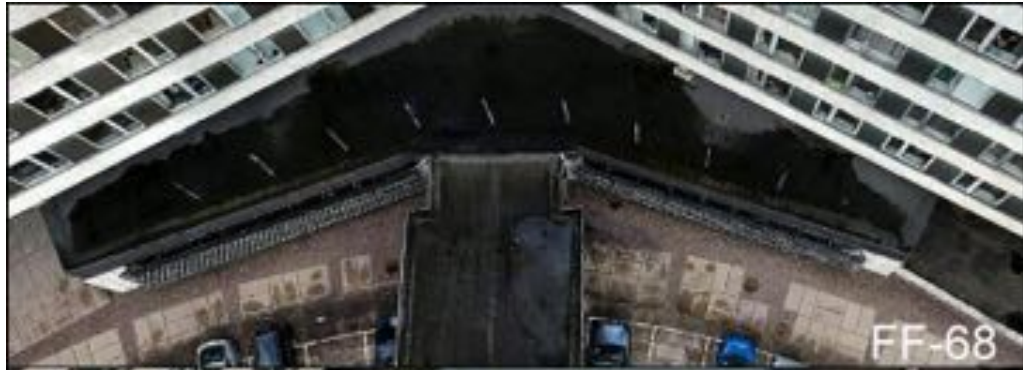
FF-68

Galvenās ieejas zonas un konferenču zāles apjoma Z daļas plakano jumtu kompozīcija, 2018. g. (?)¹

Uz konferenču zāles Z daļas jumta sekundāri izvietoti karogu masti. Mastu esamība vizuāli nekonkurē ar ēkas oriģinālajām daļām.

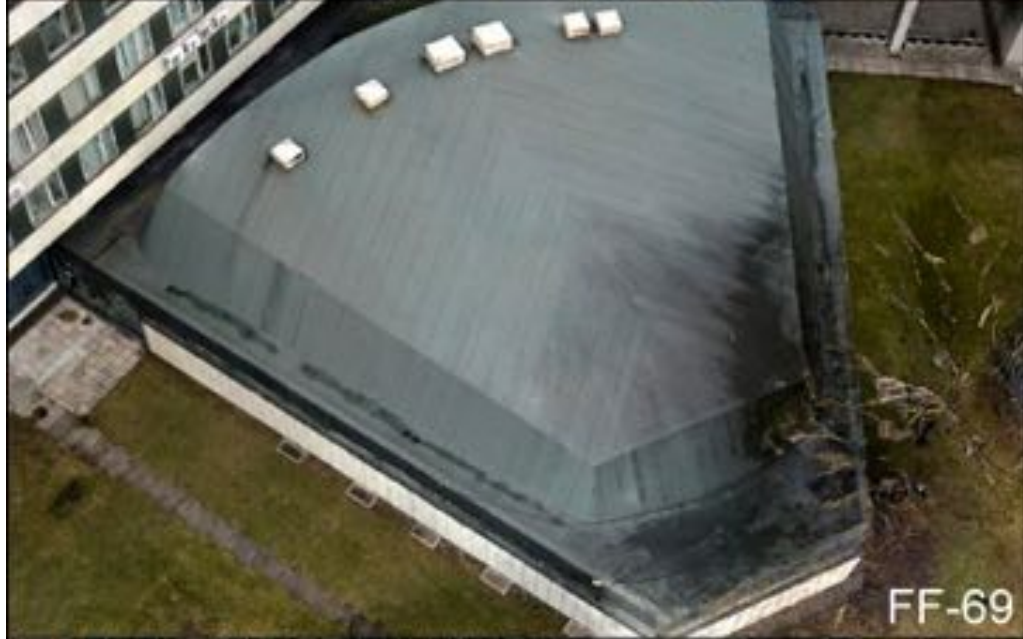
FF-69

Konferenču zāles apjoma A daļas jumta apjoms.¹

Jumtam trapeces forma ar lēzenu nošļaupumu. Jumta DA pusē (attēlā labā pusē) apjomam ļoti tuvu koku audzes. Tā rezultātā šajā zonā jumta segumam novērojami bioloģiska apauguma radīti bojājumi, kas regulāri progresē.

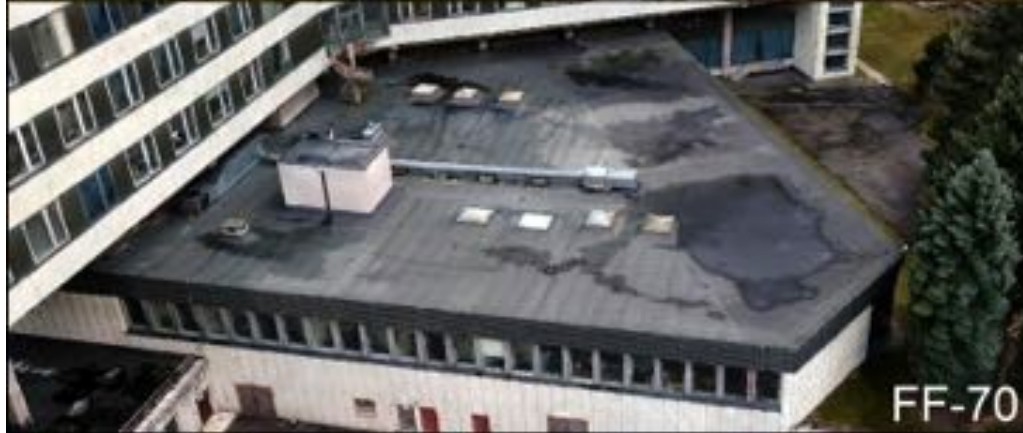
FF-70

Konferenču zāles apjoma R daļas jumta apjoms, 2018. g. (?)¹

Apjoma jumts plakans ar nelielu taisnstūra paralēlskaldņa formas izbūvi uz tā. Uz jumta vairāki izliektas formas jumta logi, kā arī ventilācijas izvadi/ievadi. Uz jumta iespējams nokļūt, izmantojot no galvenās kāpņu telpas 2. stāva līmeņa pieejamas metāla vītņu kāpnes.

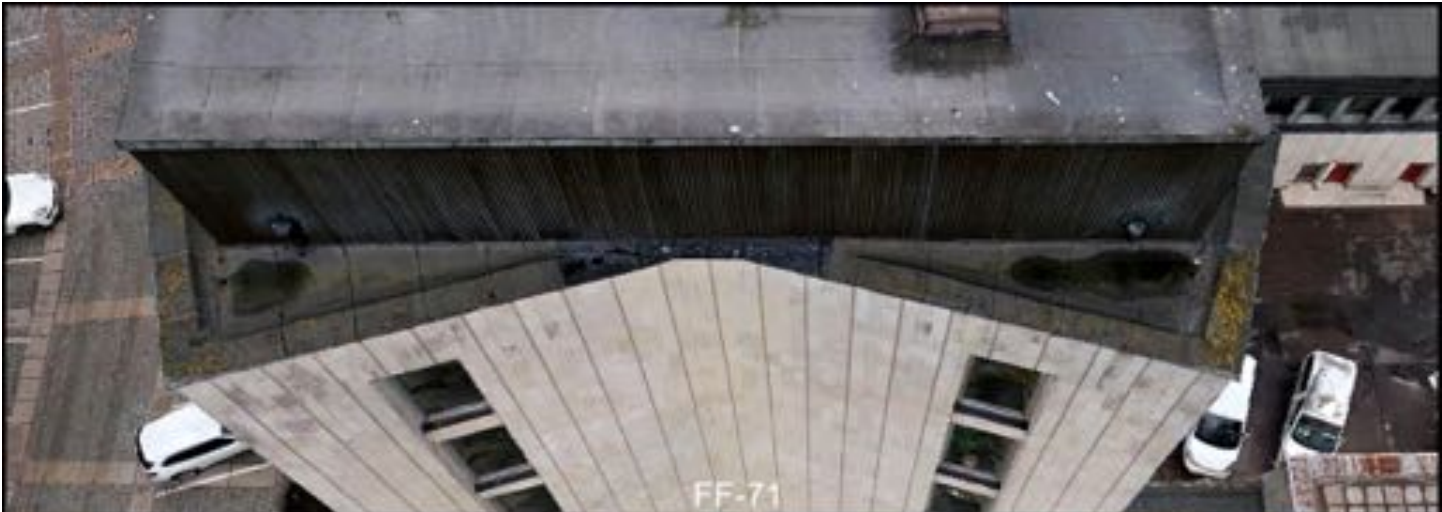
FF-71

R korpusa kāpņu telpas jumta kompozīcija, 2018. g. (?)¹

Kāpņu telpas savstarpēji savērstajai būvapjoma daļām plakans jumts ar lēzenu 10-15 cm augstu apmali. Virs šīs daļas šaurāks taisnstūra paralēlskaldņa formas tehniskā 7. stāva būvapjoms ar plakanu jumtu. Apjomam vertikāla profilējuma vara skārda apšuvums.

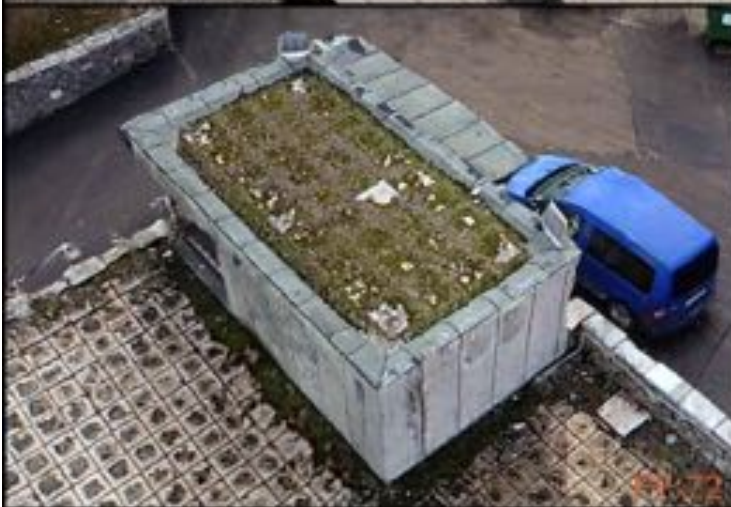
FF-72

Originālā sarga posteņa jumts, 2018. g. (?)¹

Jumtam bioloģiskais apaugums. Jumta malu apdare tāda pati kā citiem ēkas apjomiem ar plakanu jumtu.

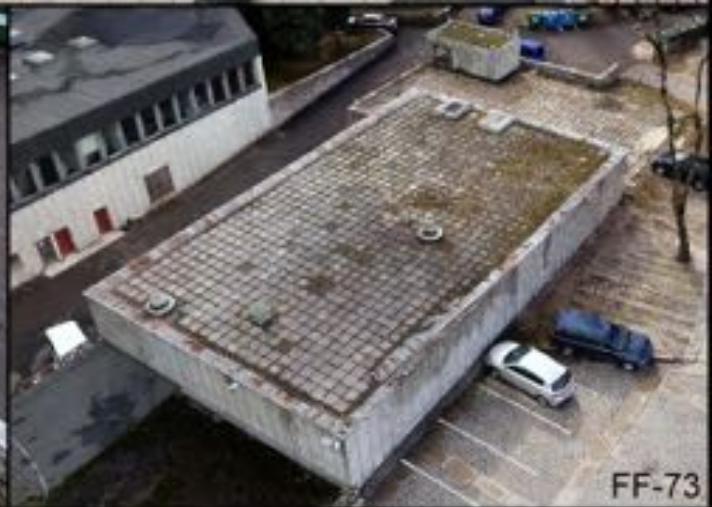
FF-73

Garāžas un ventiekārtu buvapjoma jumts, 2018. g. (?)¹

Jumtam daļējs bioloģiskais apaugums. Jumta malu apdare tāda pati kā citiem ēkas apjomiem ar plakanu jumtu.

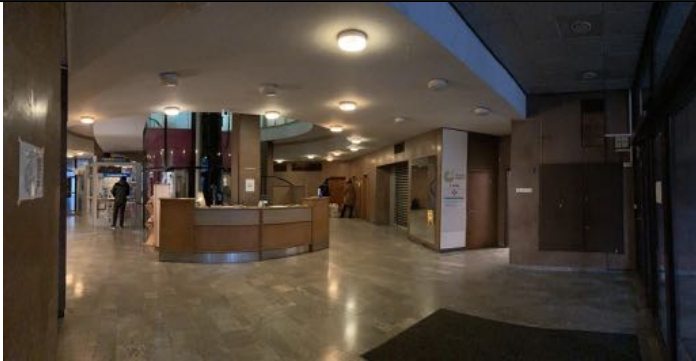
<p>T-1-2-1</p>	GRĪDA	Akmens plāksnes, pelēkas	GA-1-20	OR
		PAKĀPIENI	Akmens plāksnes, pelēkas	K-3-1	OR
		PAKĀPIENU MARGAS	Metāla/mākslīgās ādas, melnas		
	GRĪDLĪSTE	Akmens plāksnes, pelēkas	GL-1-2	OR	
	GRIESTI	Iekārti, apmesti	GI-4-1	OR	
	SIENAS	Akmens plāksnes, brūnganas	S-1-20	OR	
	DURVIS	Dažādas; plastmasas/stikla; metāla/stikla; koka, finierētas		OR un SEK	
	LOGI	NA			
	LOGU MARGAS	NA			
	GAISMEKĻI	Apaļi, piestiprināti pie griestu plaknes	GK-1-2	OR/AU	
	INFORMĀCIJAS ZĪMES	NA			
	CITAS DETAĻAS	Kolonas ar akmens plākšņu apdari	KO-1-2	OR	
		Kāpņu vitrāža	V-1-2	OR	
TELPAS SAGLABĀTĪBAS NOVĒRTĒJUMS					
<p>Telpas virsmu apdare ir oriģināla. Ieejas durvis ir sekundāras. Durvis uz foajē ir oriģinālas, durvju rokturi ir nokrāsoti sekundārā rozā tonī. Durvis uz palīgtelpām ir dažādas, gan oriģinālas, gan sekundāras. Gaisma ķermeņi ir oriģināli vai arī autentiski (gaisma ķermeņu forma un krāsa atbilst OR). Telpā ir izvēlētas sekundāras starpsienas tirdzniecības kioskiem un lifts. Telpas oriģinālo elementu saglabātība ir vērtējama kā izcila. Telpas kopēja saglabātība ir vērtējama kā laba.</p>

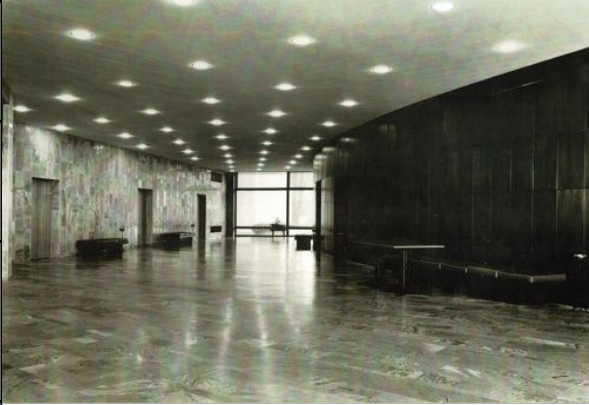
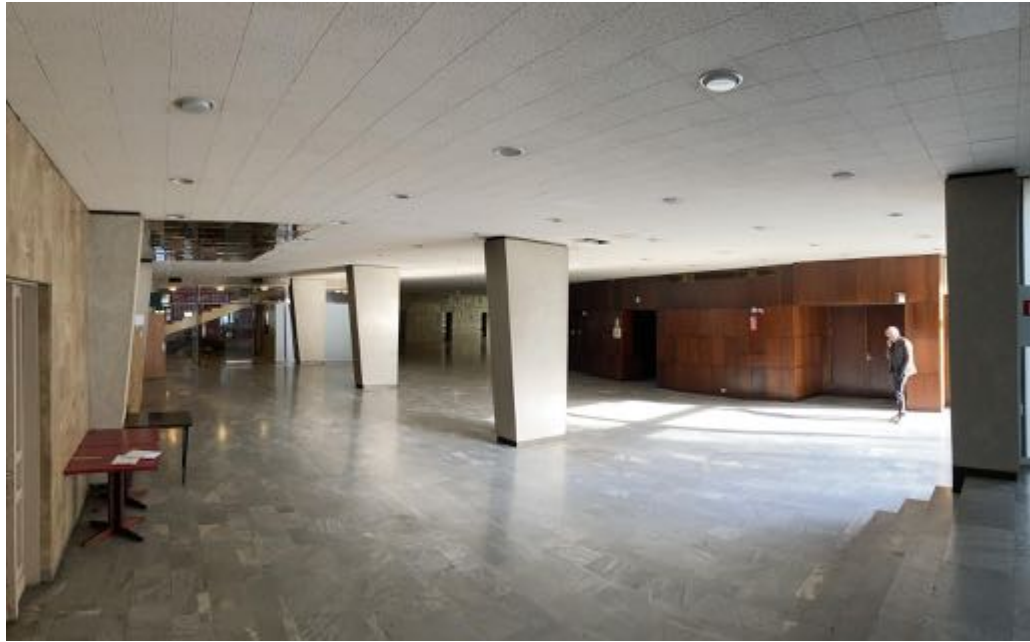
TELPAS KODS	FOTOFIKSĀCIJA	TELPAS DAĻA	ELEMENTA APRAKSTS	ELEMENTA TIPA KODS	AUTENTISKUMA PAKĀPE	ARHĪVU MATERIĀLI
T-1-20	  <p>T-1-20-1</p>	GRĪDA	Akmens plāksnes, pelēkas	GA-1-20	OR

PAKĀPIENI	Akmens plāksnes, pelēkas	K-1-28	OR	
		PAKĀPIENU MARGAS	NA			
		GRĪDLĪSTE	Akmens plāksnes, pelēkas	GL-1-2	OR	
		GRIESTI	Iekārti, paneļi "travertons"	GI-1-55	OR	
		SIENAS	Akmens plāksnes, brūnganas; finierēti paneļi, tumši	S-1-20-1; S-1-20-2	OR

<p>T-1-20-2</p>	DURVIS	Dažādas; plastmasas/stikla; metāla/stikla; koka, finierētas		OR un SEK	
		LOGI	Ar metāla rāmi, vitrīnas tipa	L-1-20	OR	
		LOGU MARGAS	NA			
		GAISMEKĻI	Apāļi, griestu plāknē	GK-1-2	OR	
		INFORMĀCIJAS ZĪMES	NA			
		CITAS DETAĻAS	Kolonas ar akmens masas apdari	KO-1-20	OR	
TELPAS SAGLABĀTĪBAS NOVĒRTĒJUMS						
Telpas virsmu apdare ir oriģinālā. Logi ir oriģināli. Durvis uz konferenču zāli, vestibilu un mazo pusdienu zāli ir oriģinālas. Durvis uz koridoru un lielo pusdienu zāli ir sekundāras. Gaismas ķermeņi ir oriģināli. Telpas oriģinālo elementu saglabātība ir vērtējamā kā izcila. Telpas kopēja saglabātība ir vērtējama kā izcila.

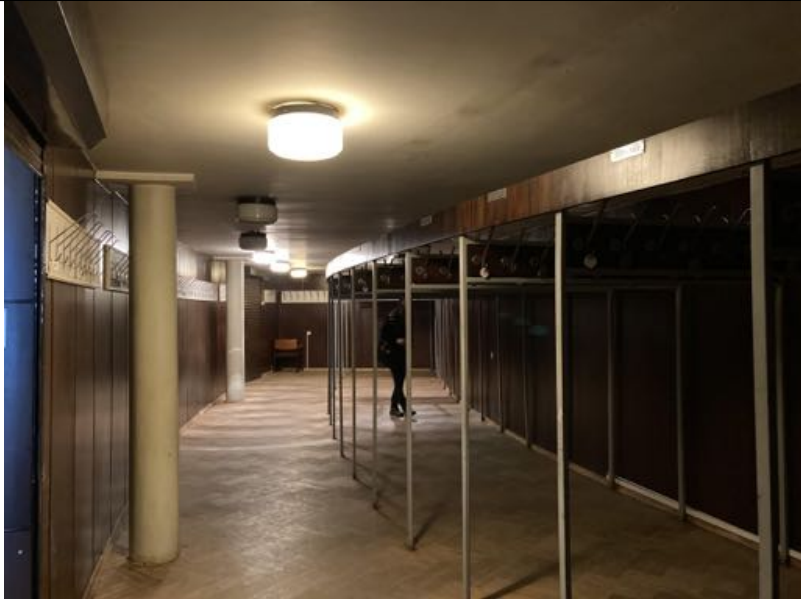
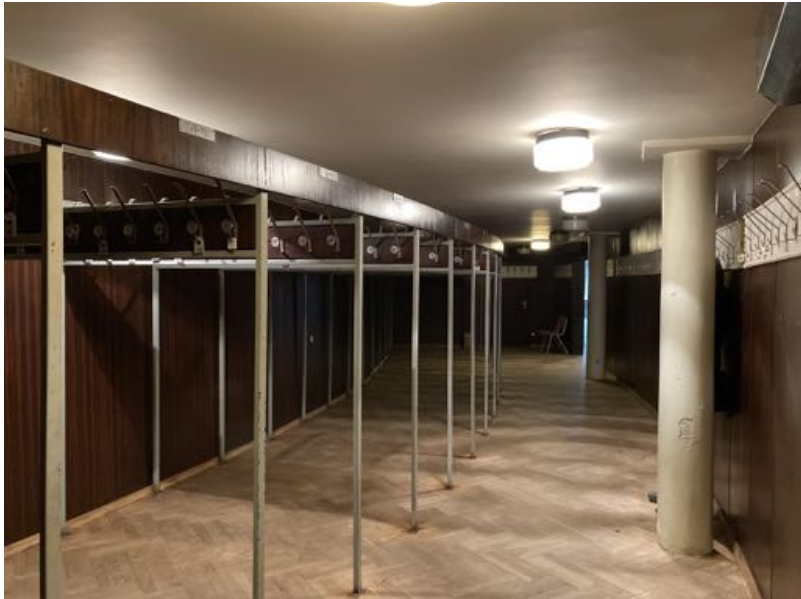
<p>T-1-21-1</p>	GRĪDA	Parketa	GA-6-1	OR
		PAKĀPIENI	NA		
		PAKĀPIENU MARGAS	NA		
		GRĪDLĪSTE	Koka	GL-6-3	OR
		GRIESTI	Apmesti		OR

<p>T-1-21-2</p>	SIENAS	Finierēti paneļi, tumši	S-1-20-2	OR
		DURVIS	Žalūzijas		SEK
		LOGI	NA		
		LOGU MARGAS	NA		
		GAISMEKĻI	Apāji, piestiprināti pie griestu plaknes	GK-1-21	OR
		INFORMĀCIJAS ZĪMES	Drēbju āķu numuri	IZ-1-21	OR
		CITAS DETAĻAS	Kolonas, apmestas		OR
			Drēbju pakaramie		OR
		TELPAS SAGLABĀTĪBAS NOVĒRTĒJUMS			
Telpas virsmu apdare ir oriģināla. Durvis ir sekundāras. Gaismas ķermeņi ir oriģināli. Ir saglabājušas oriģinālas mēbeles un informācijas zīmes. Telpas oriģinālo elementu saglabātība ir vērtējama kā izcila. Telpas kopēja saglabātība ir vērtējama kā izcila.

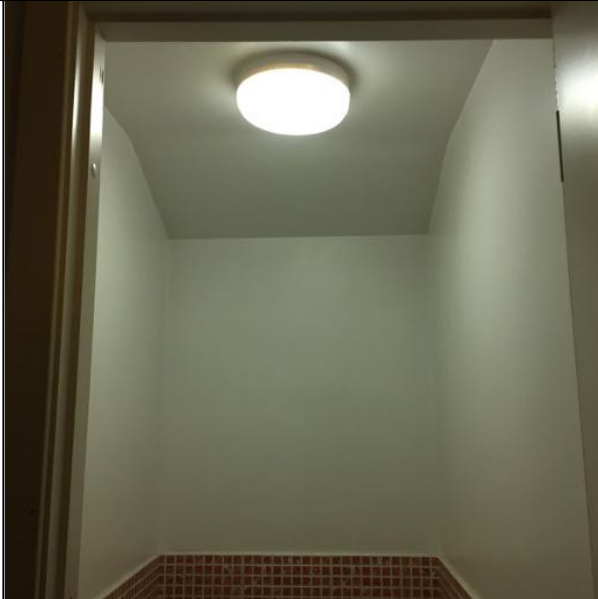
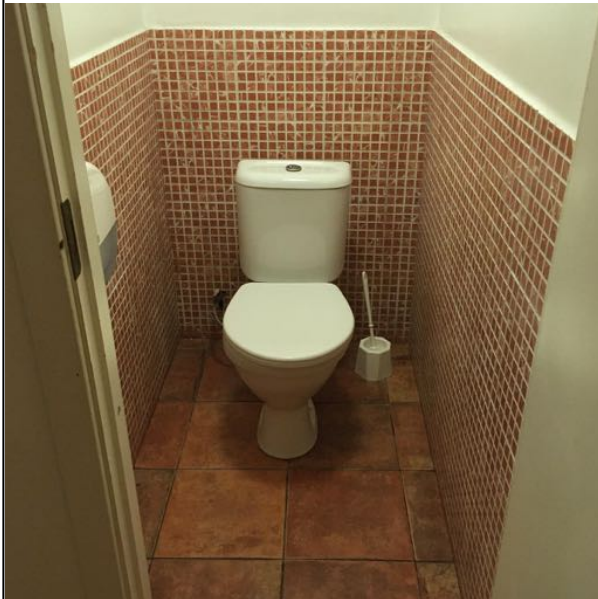
GRĪDA	Flīžu	GA-3-1	SEK
		PAKĀPIENI	NA		
		PAKĀPIENU MARGAS	NA		
		GRĪDLĪSTE	Nav paredzēta (?)		
		GRIESTI	Apmesti, krāsoti		AU
	T-1-25-1	SIENAS	Apmestas, krāsotas un flīžu		SEK

DURVIS	MDF, laminētas		SEK
		LOGI	NA		
		LOGU MARGAS	NA		
		GAISMEKĻI	Apaļi, piestiprināti pie griestu plaknes	GK-1-2	OR/AU
INFORMĀCIJAS ZĪMES		NA			
T-1-25-2	CITAS DETAĻAS	Klozetpods		SEK	
TELPAS SAGLABĀTĪBAS NOVĒRTĒJUMS					
Telpas virsmu apdarē ir autentiski un sekundāri elementi. Durvis ir sekundāras. Gaismas ķermeņi ir oriģināli vai arī autentiski (gaismas ķermeņu forma un krāsa atbilst OR). Santehnika ir sekundāra. Telpas oriģinālo elementu saglabātība ir vērtējama kā izcila. Telpas kopēja saglabātība ir vērtējama kā neapmierinoša, bet atbilstoša ēkas arhitektoniskajam veidolam.

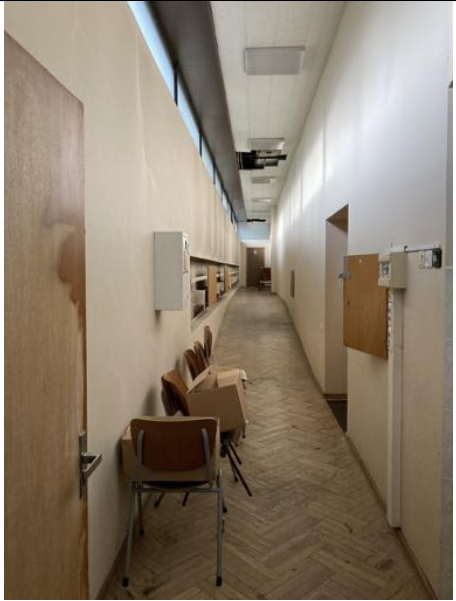
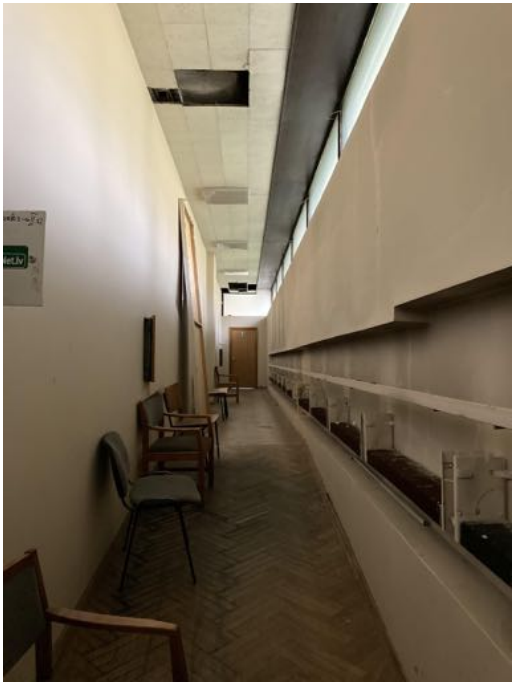
<p>T-1-30-1</p>	GRĪDA	Parketa	GA-6-1	OR
		PAKĀPIENI	NA		
		PAKĀPIENU MARGAS	NA		
		GRĪDLĪSTE	Koka	GL-6-3	OR
		GRIESTI	Iekārti, paneļi "travertons"	GI-1-55	OR
		SIENAS	Apmestas, krāsotas		OR

<p>T-1-30-2</p>	DURVIS	Koka, finierētas ar OR furnitūru	D-6-5	OR
		LOGI	Lentveida, koka (?), zviēru tipa, ar regulāru vertikālu dalījumu. Paketēs sekundāras žaļūzijas		OR
		LOGU MARGAS	NA		
		GAISMEKĻI	Kantaini, piestiprināti pie griestu plaknes	GK-4-4	OR
		INFORMĀCIJAS ZĪMES	NA		
		CITAS DETAĻAS	Finierēts griestu panelējums gar logiem, tumšs	KA-6-7	OR
		TELPAS SAGLABĀTĪBAS NOVĒRTĒJUMS			
Telpas virsmu apdare ir oriģināla. Logi, durvis un gaismas ķermeņi ir oriģināli. Vietām griestos, grīdās un durvju apdarē ir jumta tecēšanas izraisīti bojājumi. Telpas oriģinālo elementu saglabātība ir vērtējama kā viduvēja. Telpas kopēja saglabātība ir vērtējama kā laba.

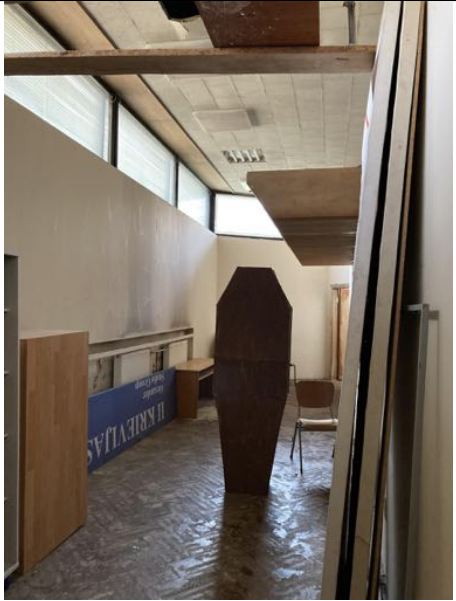
<p>T-1-33-1</p>	GRĪDA	Parketa, nav saglabājusies		NA
		PAKĀPIENI	NA		
		PAKĀPIENU MARGAS	NA		
		GRĪDLĪSTE	NA		
		GRIESTI	Iekārti, paneļi "travertons"	GI-1-55	OR
	SIENAS	Apmestas, krāsotas		OR	
	DURVIS	Koka, finierētas ar OR furnitūru	D-6-5	OR	
	LOGI	Lentveida, koka (?), zviedru tipa, ar regulāru vertikālu dalījumu. Paketēs sekundāras žalūzijas		OR	
	LOGU MARGAS	NA			
	GAISMEKĻI	Kantaini, piestiprināti pie griestu plāksnes	GK-4-4	OR	
	INFORMĀCIJAS ZĪMES	NA			
	CITAS DETAĻAS	Finierēts antresola elements		OR	
		Finierēts griestu panelējums gar logiem, gaišs	KA-6-7	OR	
TELPAS SAGLABĀTĪBAS NOVĒRTĒJUMS					
Telpas virsmu apdare ir oriģināla. Logi, durvis un gaisma ķermeņi ir oriģināli. Vietām griestos un durvju apdarē ir bojājumi jumta tecēšanas dēļ. Oriģinālā parketa grīda nav saglabājusies. Telpas oriģinālo elementu saglabātība ir vērtējama kā neapmierinoša/viduvēja. Telpas kopēja saglabātība ir vērtējama kā laba.

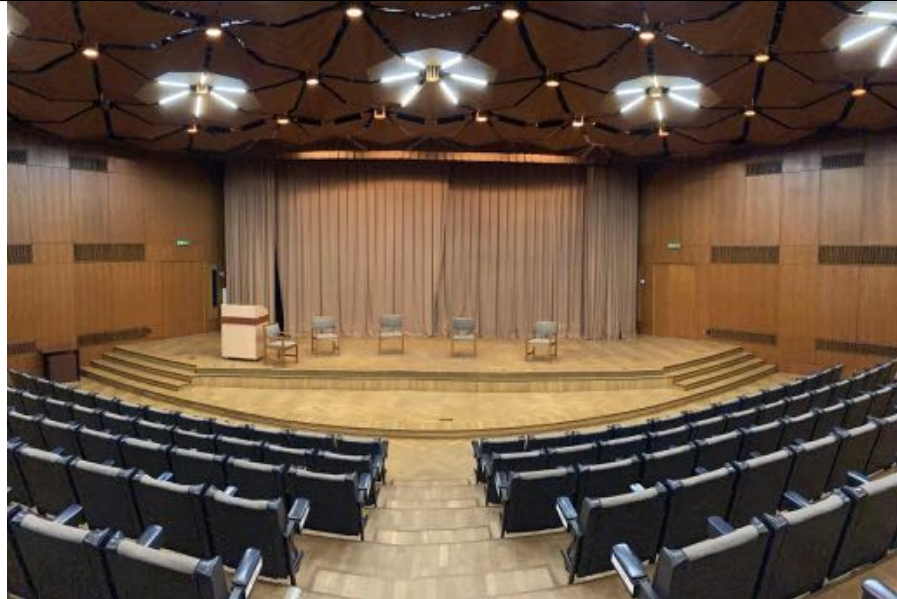
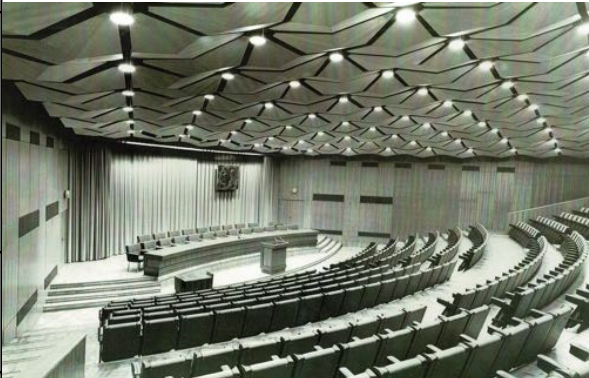
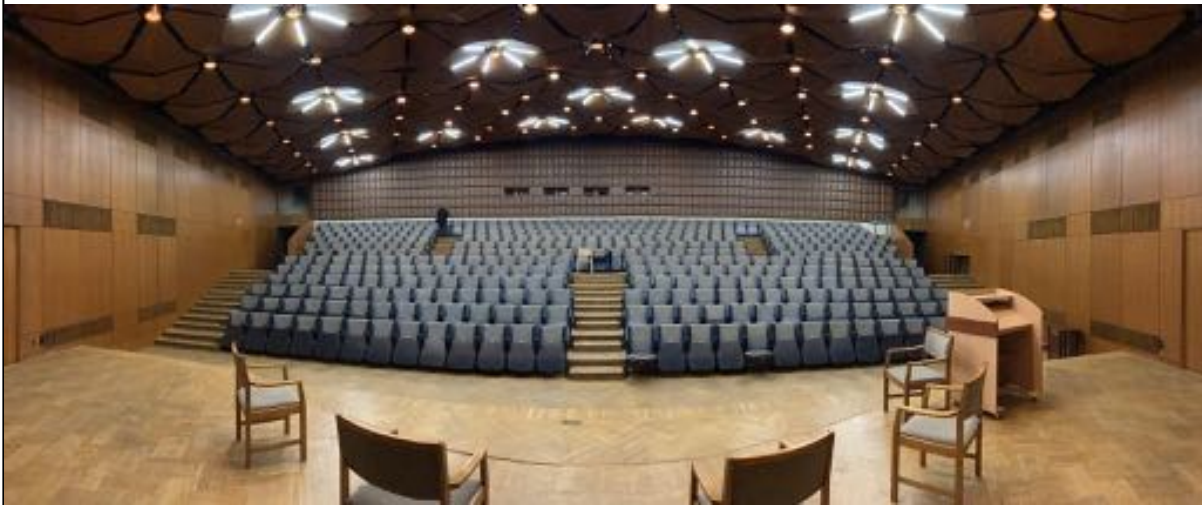
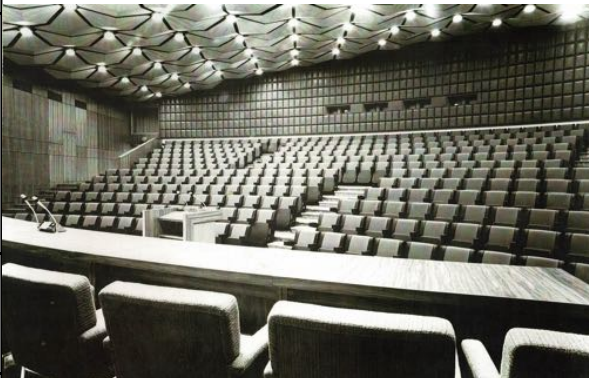
<p>T-1-34-1</p>	GRĪDA	Parketa	GA-6-1	OR

<p>T-1-34-A-1</p>
		PAKĀPIENI	Parketa	K-1-34	OR	
		PAKĀPIENU MARGAS	NA			
		GRĪDLĪSTE	Nav paredzēta			
		GRIESTI	Iekārti, finierēti akustiskie paneļi	GI-1-34	OR	
		SIENAS	Finierēti paneļi, gaiši; mākslīgas ādas paneļi	S-1-34-1; S-1-34-2	OR

<p>T-1-34-2</p>	DURVIS	Koka, finierētas, divu vārtņu	D-1-34-1; D-1-34-2	OR

<p>T-1-34-A-2</p>
		LOGI	NA			
		LOGU MARGAS	NA			
		GAISMEKĻI	Apaļi un kantaini, integrēti griestu paneļos	GK-34-1	OR (apaļie) un SEK	
		INFORMĀCIJAS ZĪMES	NA			
		CITAS DETAĻAS	Krēsli		OR	
TELPAS SAGLABĀTĪBAS NOVĒRTĒJUMS						
Telpas virsmu apdare un detaļas ir oriģinālas. Ir saglabājušies oriģinālie skatītāju krēsli. Telpas oriģinālo elementu saglabātība ir vērtējama kā izcila. Telpas kopēja saglabātība ir vērtējama kā izcila.

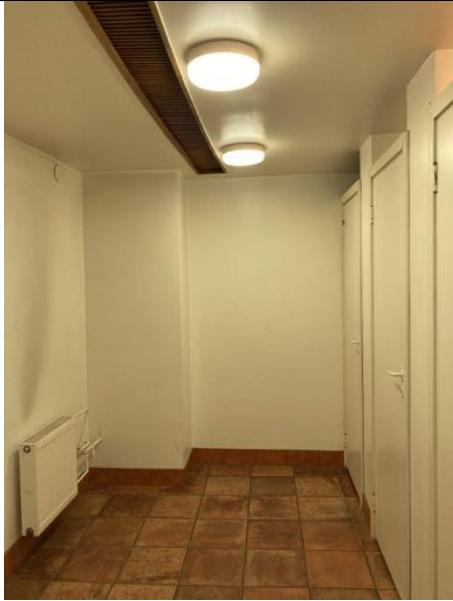
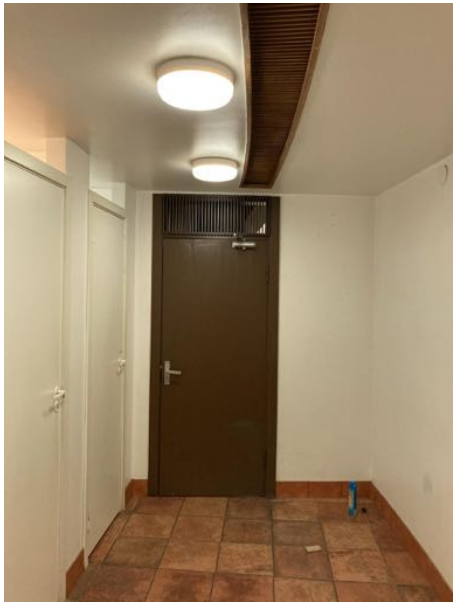
<p>T-1-36-1</p>	GRĪDA	Flīžu		SEK
		PAKĀPIENI	NA		
		PAKĀPIENU MARGAS	NA		
		GRĪDLĪSTE	Flīžu		SEK
		GRIESTI	Apmesti vai iekārti (?), krāsoti		AU
		SIENAS	Apmestas, krāsotas		AU

<p>T-1-36-2</p>	DURVIS	Dažādas; koka, krāsotas; MDF, laminētas		OR (priekštelpas durvis) un SEK (tualetes kabīnes)
		LOGI	NA		
		LOGU MARGAS	NA		
		GAISMEKĻI	Apaļi, piestiprināti pie griestu plaknes	GK-1-2	OR/AU
		INFORMĀCIJAS ZĪMES	NA		
		CITAS DETAĻAS	Griestu ventilācijas reste		OR
TELPAS SAGLABĀTĪBAS NOVĒRTĒJUMS					
<p>Telpas virsmu apdarē ir autentiski un sekundāri elementi. Ieejas durvis ir oriģinālas. Tualetes kabīņu durvis ir sekundāras. Gaisma ķermeņi ir oriģināli vai arī autentiski (gaisma ķermeņu forma un krāsa atbilst OR). Telpas oriģinālo elementu saglabātība ir vērtējama kā izcila. Telpas kopēja saglabātība ir vērtējama kā neapmierinoša, bet atbilstoša ēkas arhitektoniskām veidolam.</p>

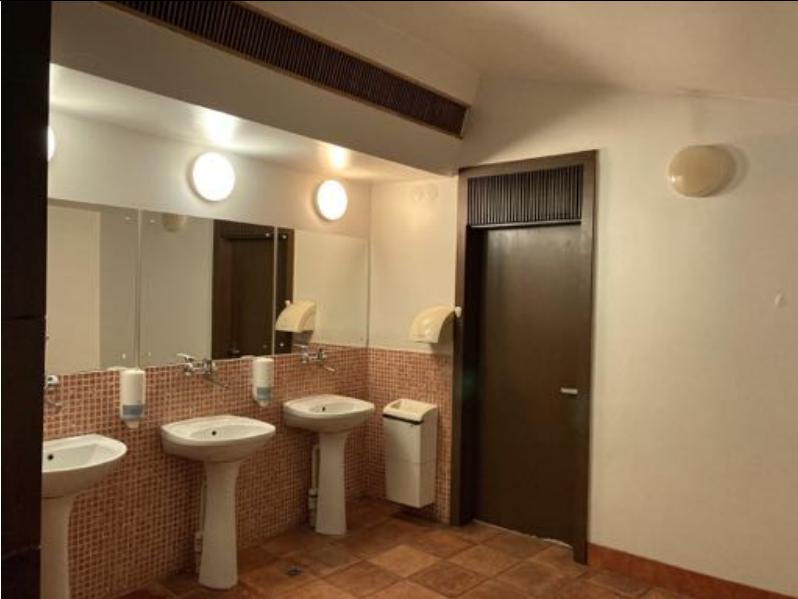
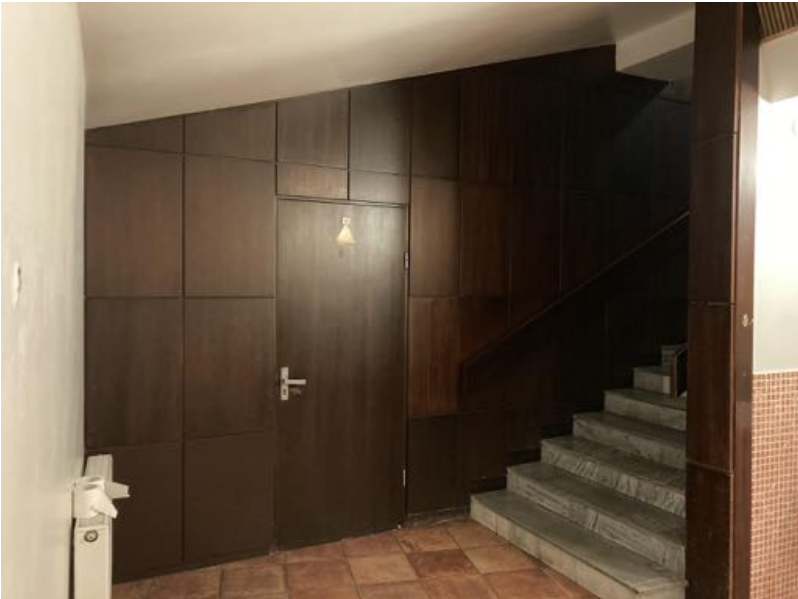
<p>T-1-41-1</p>	GRĪDA	Flīžu		SEK	
		PAKĀPIENI	Akmens plāksnes, pelēkas	K-1-28	OR	
		PAKĀPIENU MARGAS	Koka, finierētas, tumšs krāsojums			
		GRĪDLĪSTE	Flīžu		SEK	
		GRIESTI	Apmesti/iekārti krāsoti		AU	
	SIENAS

<p>T-1-41-2</p>		Apmestas, krāsotas un flīžu		SEK
				Finierēti paneļi, tumši	S-1-20-2	OR
	DURVIS	Koka, krāsotas, ar OR furnitūru un ventilācijas resti	D-1-36	OR		
	LOGI	NA				
	LOGU MARGAS	NA				
	GAISMEKĻI	Apāji, piestiprināti pie sienu plaknes	GK-1-2	OR/AU		
	INFORMĀCIJAS ZĪMES	NA				
	CITAS DETAĻAS		Izlietnes		AU	
			Sienas ventilācijas reste		OR	
TELPAS SAGLABĀTĪBAS NOVĒRTĒJUMS						
<p>Telpas virsmu apdarē ir autentiski, sekundāri un oriģināli (finierēto paneļu siena) elementi. Kāpnes un durvis uz tualetes priekštelpu ir oriģinālas. Santehnika - izlietnes ar "kāju", ir autentiska (izlietnes forma atbilst OR). Gaismas ķermeņi ir oriģināli vai arī autentiski (gaismas ķermeņu forma un krāsa atbilst OR). Telpas oriģinālo elementu saglabātība ir vērtējama kā izcila. Telpas kopēja saglabātība ir vērtējama kā viduvēja, bet atbilstoša ēkas arhitektoniskām veidolam.</p>

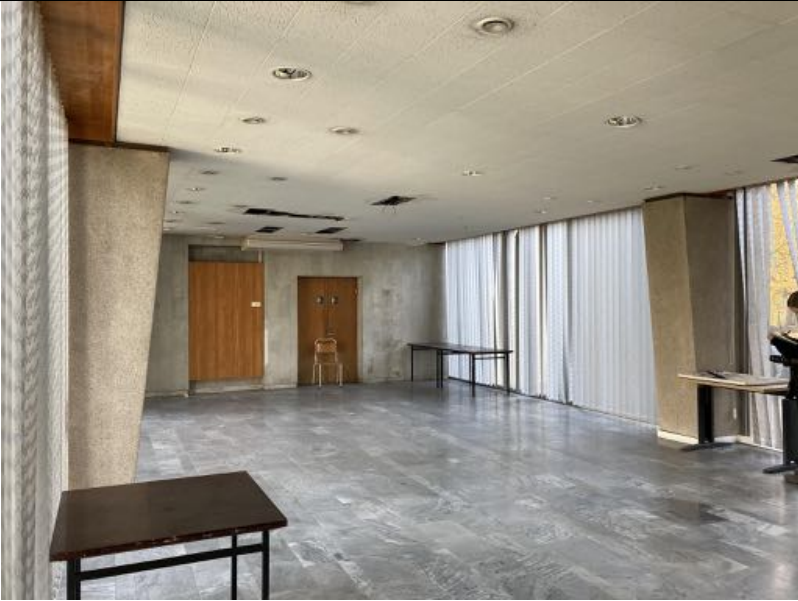
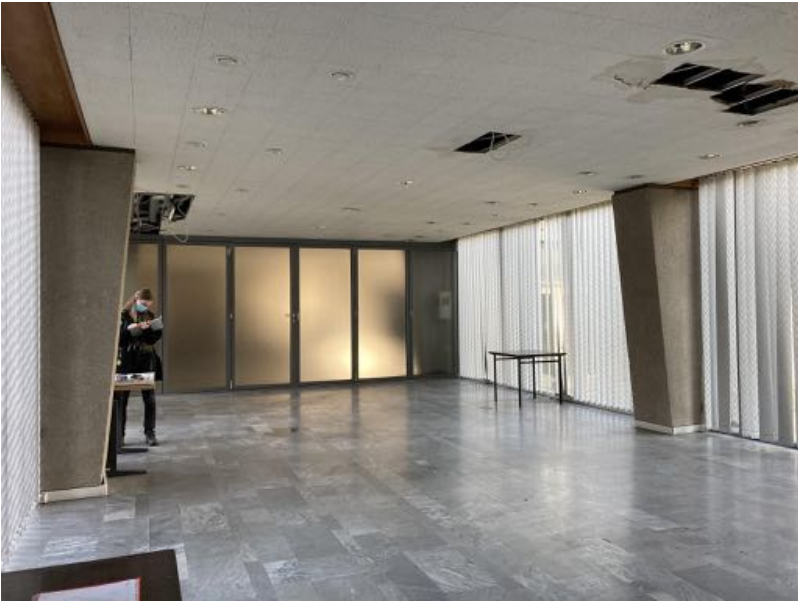
<p>T-1-45-1</p>	GRĪDA	Akmens plāksnes, pelēkas	GA-1-20	OR	
		PAKĀPIENI	NA			
		PAKĀPIENU MARGAS	NA			
		GRĪDLĪSTE	Akmens plāksnes, zilzaļganas	GL-1-2	OR	
		GRIESTI	Iekārti, paneļi "travertons"	GI-1-55	OR	
			SIENAS	Akmens plāksnes, zilzaļganas	S-6-1	OR

<p>T-1-45-2</p>	DURVIS	Dažādas; metāla/stikla (mūsdienī); koka, finierētas		AU (metāla/stikla) un OR
			LOGI	Ar metāla rāmi, vitrīnu tipa (mūsdienī)		AU
			LOGU MARGAS	NA		
			GAISMEKĻI	Apaļi, griestu plāknē		SEK
			INFORMĀCIJAS ZĪMES	NA		
			CITAS DETAĻAS	Kolonas ar cēlapmetumu	KO-1-20	OR
	Finierētu paneļu griestu josla gar logiem, gaiša			KA-6-7	OR	
	TELPAS SAGLABĀTĪBAS NOVĒRTĒJUMS					
<p>Telpas virsmu apdare ir oriģināla. Iekārtie griesti ir vietām bojāti tekošu komunikāciju tīklu virs tiem dēļ. Logi, ieejas durvis un gaismas ķermeņi ir mūsdienī. Durvis uz kāpņu telpu, oriģinālas ar sekundāru furnitūru. Ir saglabājusies oriģināla finierētu paneļu griestu josla, kas iezīmē sienas un griestu savienojumu. Telpas oriģinālo elementu saglabātība ir vērtējama kā viduvēja/laba. Telpas kopēja saglabātība ir vērtējama kā laba.</p>

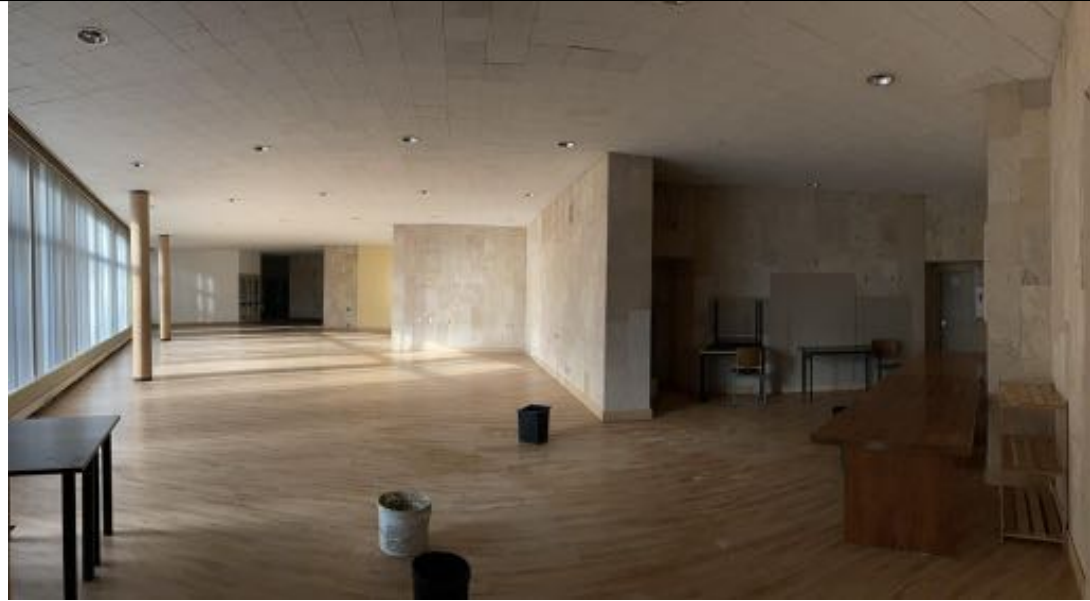
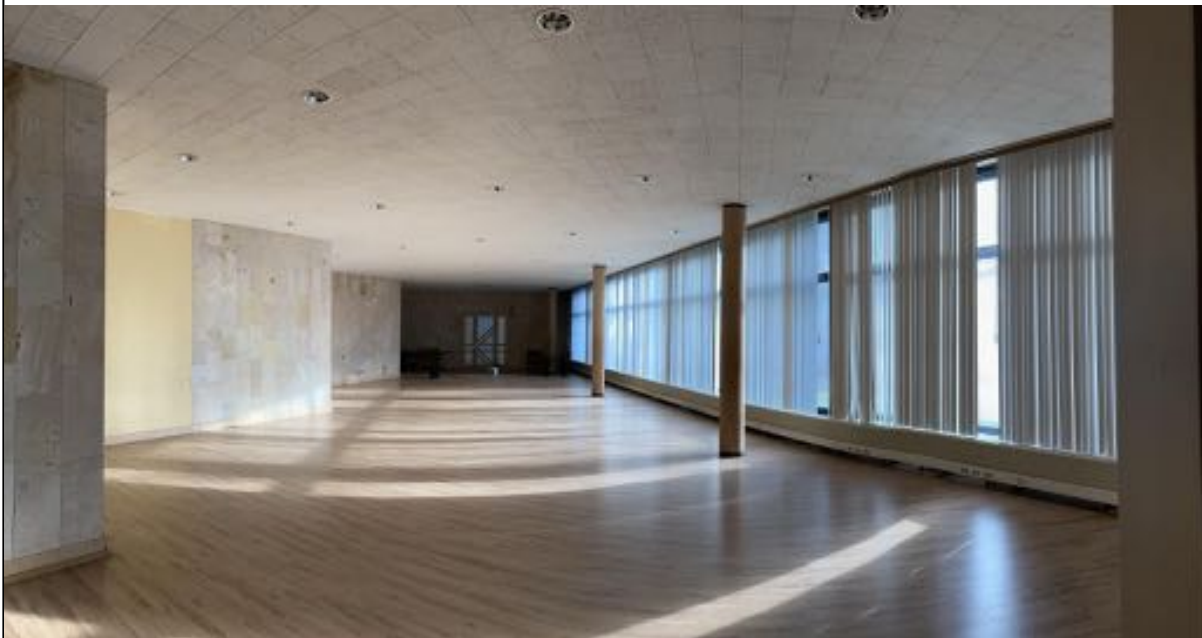
<p>T-1-20-1</p>	GRĪDA	Tarkets		SEK
		PAKĀPIENI	NA		
		PAKĀPIENU MARGAS	NA		
		GRĪDLĪSTE	Koka, profils un tonis neatbilst OR		SEK
		GRIESTI	Iekārti, paneļi "travertons"	GI-1-55	OR
		SIENAS	Akmens plāksnes, gaiši brūnas	S-6-1	OR

<p>T-1-20-2</p>	DURVIS	Dažādas; koka, laminētas, ar stikla pildījumiem; koka, krāsotas		SEK un OR
		LOGI	Ar metāla rāmi, vitrīnu tipa (mūsdienu)		AU
		LOGU MARGAS	NA		
		GAISMEKĻI	Apāļi, griestu plāknē		SEK
		INFORMĀCIJAS ZĪMES	NA		
		CITAS DETAĻAS	Kolonas ar slīpētas akmens masas apdari	KO-1-55	OR
			Finierētu paneļu griestu josla gar logiem, tumša	KA-1-55	OR
		TELPAS SAGLABĀTĪBAS NOVĒRTĒJUMS			
<p>Telpas griestu un sienu apdare ir oriģināla. Grīda ir sekundāra, vietām bojāta. Telpā ir izbūvētas sekundāras starpsienas, veidojot sekundāras telpas. Ieejas durvis un durvis uz sekundārām telpām ir sekundāras. Durvis uz tualetēm ir oriģinālas, nokrāsotas sekundārā tonī. Gaisma ķermeņi ir sekundāri. Ir saglabājusies oriģināla finierēto paneļu griestu josla gar logiem, kas iezīme sienas un griestu savienojumu. Telpas oriģinālo elementu saglabātība ir vērtējama kā laba. Telpas kopēja saglabātība ir vērtējama kā laba, jo sekundāri izbūvētās telpas mazas, kā arī viegli atjaunojams sākotnējais telpas plānojums.</p>

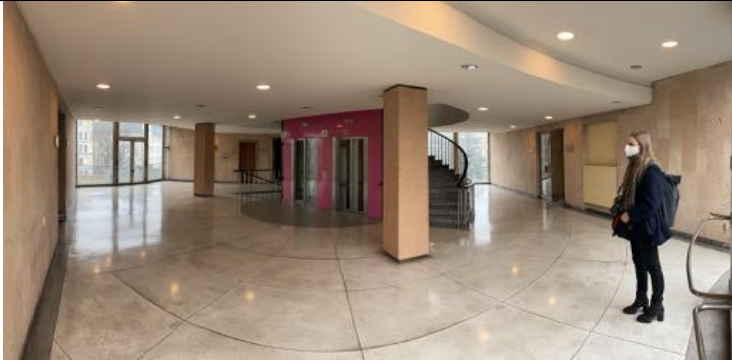
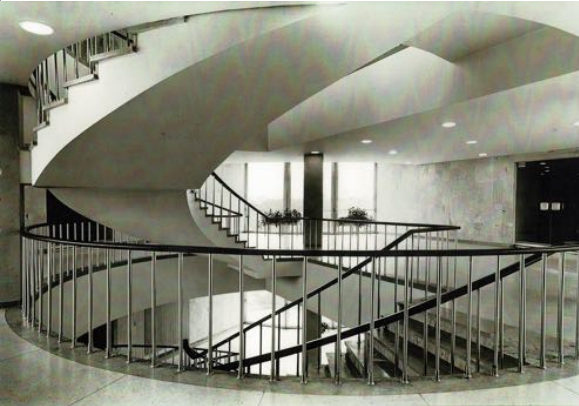
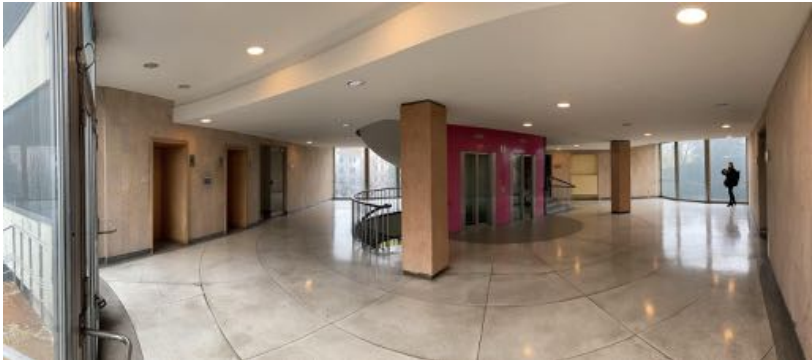
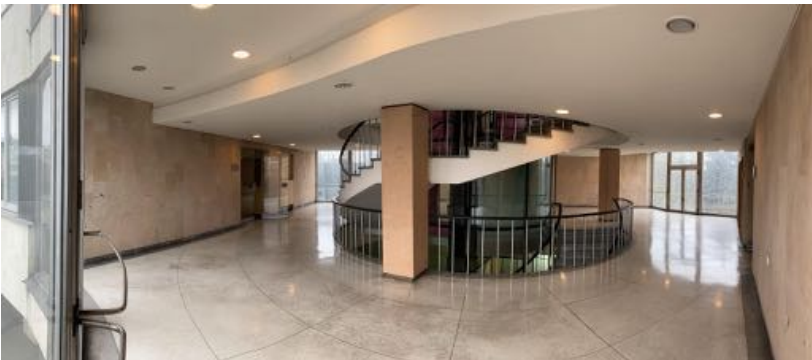
<p>T-2-1-1</p>	GRĪDA	Teraco ar metāla šuvēm, pelēka	GA-3-1	OR

PAKĀPIENI	Akmens plāksnes, pelēkas	K-3-1	OR		
		PAKĀPIENU MARGAS	Metāla/mākslīgas ādas, melnas				
			GRĪDLĪSTE	Akmens plāksnes, pelēkas	GL-1-2		OR

<p>T-2-1-2</p>	GRIESTI	Iekārti, apmesti	GI-4-1		OR
	SIENAS		Akmens plāksnes, gaiši oranžas/brūnas	S-4-1	OR		
	DURVIS		Metāla/stikla	D-4-1	OR

<p>T-2-1-3</p>	LOGI	Ar metāla rāmi, vitrīnu tipa	L-4-1		OR
	LOGU MARGAS		Metāla				
	GAISMEKĻI		Apaļi, griestu plāknē	GK-4-1	OR		
	INFORMĀCIJAS ZĪMES		Kabinētu numuru norādes	IZ-3-1	OR		
	CITAS DETAĻAS		Kolonas ar slīpētas akmens masas apdari	KO-4-1	OR		
TELPAS SAGLABĀTĪBAS NOVĒRTĒJUMS							
Telpas virsmu apdare ir oriģināla. Logi, durvis uz koridoriem un gaismas ķermeņi ir oriģināli. Telpā ir izvērtētas sekundārā starpsiena un lifts. Telpas oriģinālo elementu saglabātība ir vērtējama kā izcila. Telpas kopēja saglabātība ir vērtējama kā izcila. Ieteicams demontēt sekundāri izbūvēto liftu.

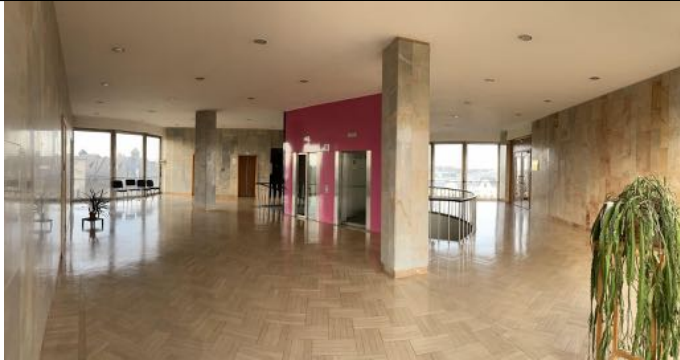
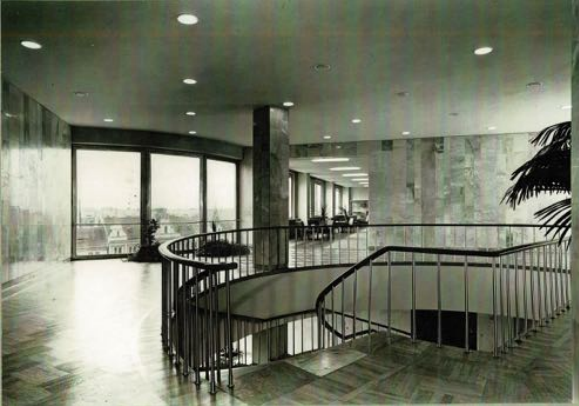
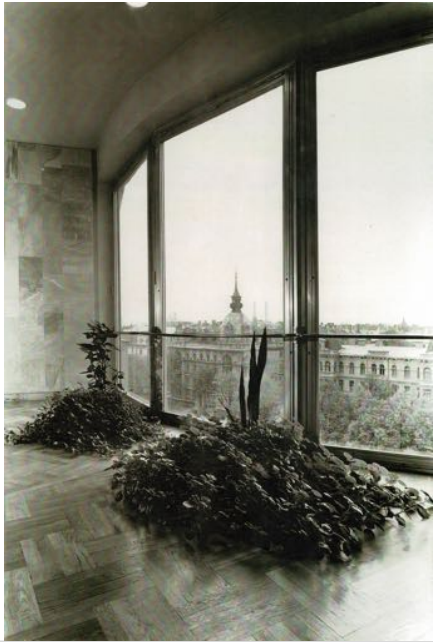
<p>T-6-1-1</p>	GRĪDA	Parketa	GA-6-1	OR

PAKĀPIENI	Akmens plāksnes, pelēkas	K-3-1	OR		
		PAKĀPIENU MARGAS	Metāla/mākslīgas ādas, melnas				
			GRĪDLĪSTE	Akmens plāksnes, gaiši oranžas	GL-6-1	OR

<p>T-6-A-1</p>
			GRIESTI	Iekārti, apmesti	GI-4-1	OR	
			SIENAS	Akmens plāksnes, pelēkas un oranžas	S-6-1	OR	
			DURVIS	Dažādas; koka, finierētas, ar/bez stikla pildīņiem; plastmasas ar stikla pildīņiem		SEK	
			LOGI	Ar metāla rāmi, vitrīnas tipa	L-4-1	OR	
			LOGU MARGAS	Metāla			
			GAISMEKĻI	Apaļi, griestu plāknē	GK-4-1	OR	
			INFORMĀCIJAS ZĪMES	Kabinētu numuri	IZ-3-1	OR	
		CITAS DETAĻAS	Kolonas ar akmens plākšņu apdari	KO-6-1	OR		
TELPAS SAGLABĀTĪBAS NOVĒRTĒJUMS							
Telpas virsmu apdare ir oriģināla. Logi ir oriģināli. Durvis ir sekundāras. Gaisma ķermeņi ir oriģināli. Telpā ir izvūvēta sekundārā starpsiena un lifts. Telpas oriģinālo elementu saglabātība ir vērtējamā kā izcila. Telpas kopēja saglabātība ir vērtējama kā izcila.

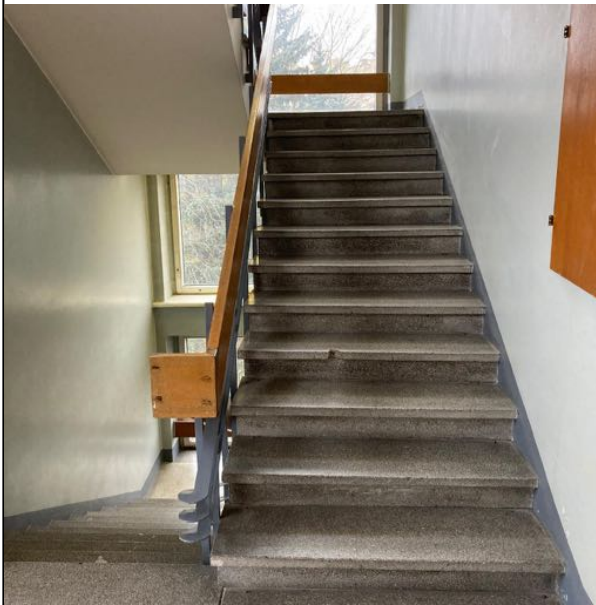
GRĪDA	Teraco ar metāla šuvēm, pelēka	GA-3-1	OR	
		PAKĀPIENI	Teraco uz tipveida betona pakāpieniem	K-3-3	OR	
		PAKĀPIENU MARGAS	Metāla/koka: finierēts rokturis, gaišs, individuāla dizaina metāla reliņu elementi, krāsoti			
		GRĪDLĪSTE	Krāsojums		OR	
		GRIESTI	Apmesti, krāsoti		OR	
	T-3-3-1	SIENAS	Apmestas, krāsotas		OR

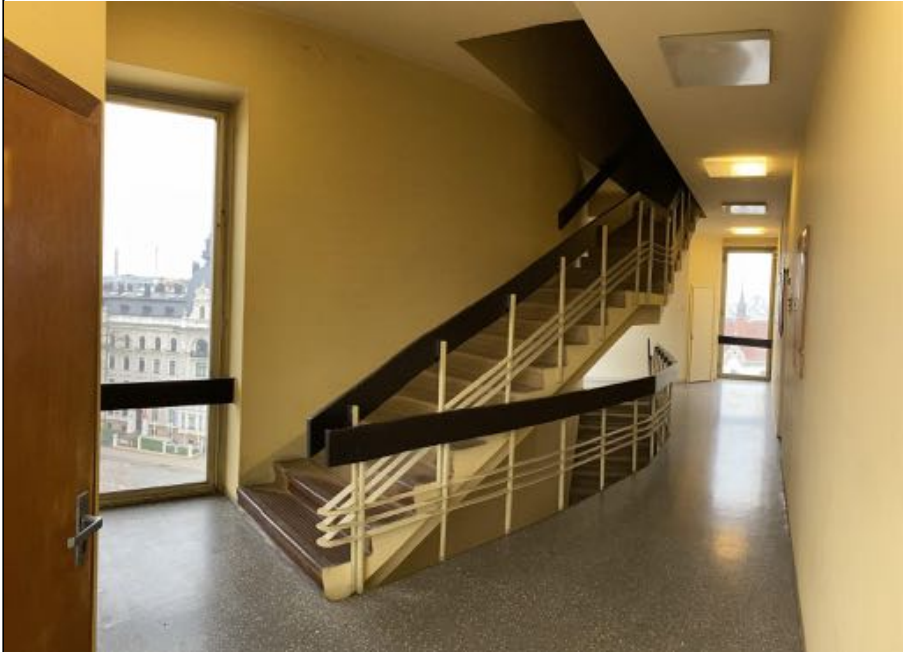
GRĪDA	Linoleja flīzes, lielas, pelēkas	GA-4-12	OR		
		PAKĀPIENI	Tipveida PVC segums	GA-K-4-12	OR		
		PAKĀPIENU MARGAS	Metāla/koka: finierēts rokturis, gaišs, individuāla dizaina metāla reliņu elementi, krāsoti				
		GRĪDLĪSTE	Krāsojums uz sienas		OR		
		GRIESTI	Apmesti, krāsoti		OR		
	T-3-7-1		SIENAS	Apmestas, krāsotās		OR

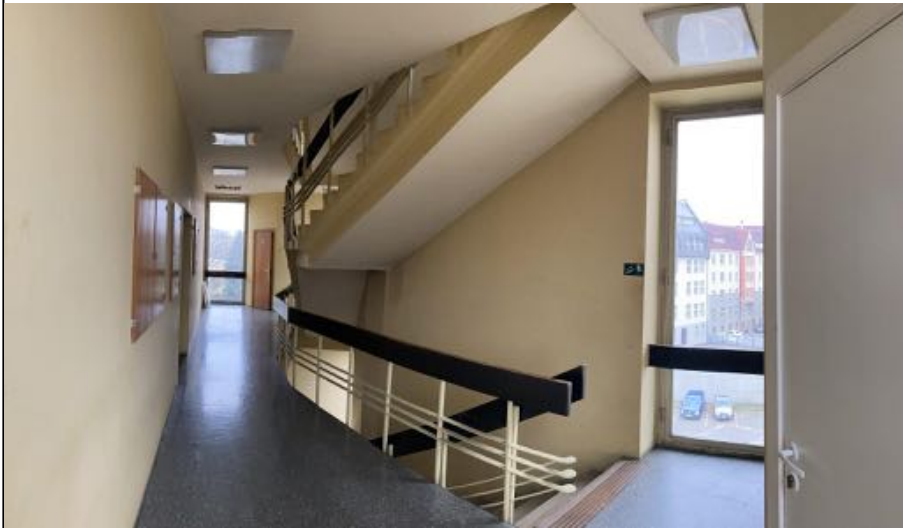
DURVIS	Dažādas; koka, finierētas, ar stikla pildīņu; koka, finierētas; MDF, laminētas		OR un SEK (MDF un laminētas)	
			LOGI	Ar metāla rāmi, grīdas līmenī	L-4-4	OR	
			LOGU MARGAS	Koka, finierētas			
			GAISMEKĻI	Kantaini, piestiprināti pie griestu plaknes	GK-4-4	OR	
			INFORMĀCIJAS ZĪMES	Stāvu numuru informācijas zīmes	IZ-4-4	OR	
	T-3-7-2			CITAS DETAĻAS	NA		
	TELPAS SAGLABĀTĪBAS NOVĒRTĒJUMS						
	Telpas virsmu apdare oriģināla. Durvis uz gaitenēm un vienu tualeti, kā arī gaismas ķermeņi ir oriģināli. Durvis uzotru tualeti ir sekundāras. Telpas oriģinālo elementu saglabātība ir vērtējama kā izcila. Telpas kopēja saglabātība ir vērtējama kā izcila.

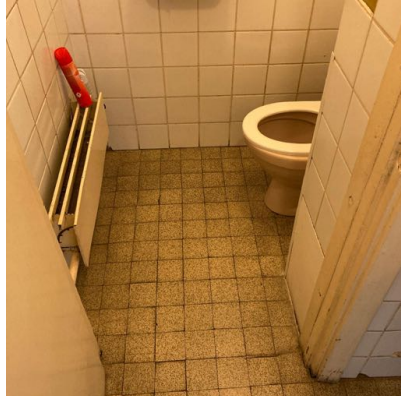
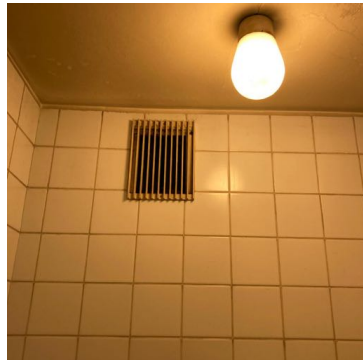
<p>T-3-9-1</p>	GRĪDLĪSTE	Nav paredzēta		
		GRIESTI	Apmesti, krāsoti		OR
		SIENAS	Keramikas flīzes	S-4-13	OR
		DURVIS	Koka, finierētas, ar OR furnitūru un koka, krāsotas, ar OR furnitūru	D-6-5; D-3-8	OR
		LOGI	NA		
		LOGU MARGAS	NA

<p>T-3-9-1</p>	GAISMEKĻI	Lāses formas, piestiprināti pie griestu plaknes	GK-4-13	OR
		INFORMĀCIJAS ZĪMES	NA		
		CITAS DETAĻAS	Radiatori	R-3-8	OR
TELPAS SAGLABĀTĪBAS NOVĒRTĒJUMS					
Telpas virsmu apdare ir oriģināla. Durvis un gaismas ķermeņi ir oriģināli. Santehnika ir pārsvarā sekundāra, dažās tualetēs ir saglabājusies oriģinālā santehnika neapmierinošā/viduvējā stāvoklī. Telpas oriģinālo apdares elementu saglabātība ir vērtējama kā izcila. Telpas kopēja saglabātība ir vērtējama kā laba.

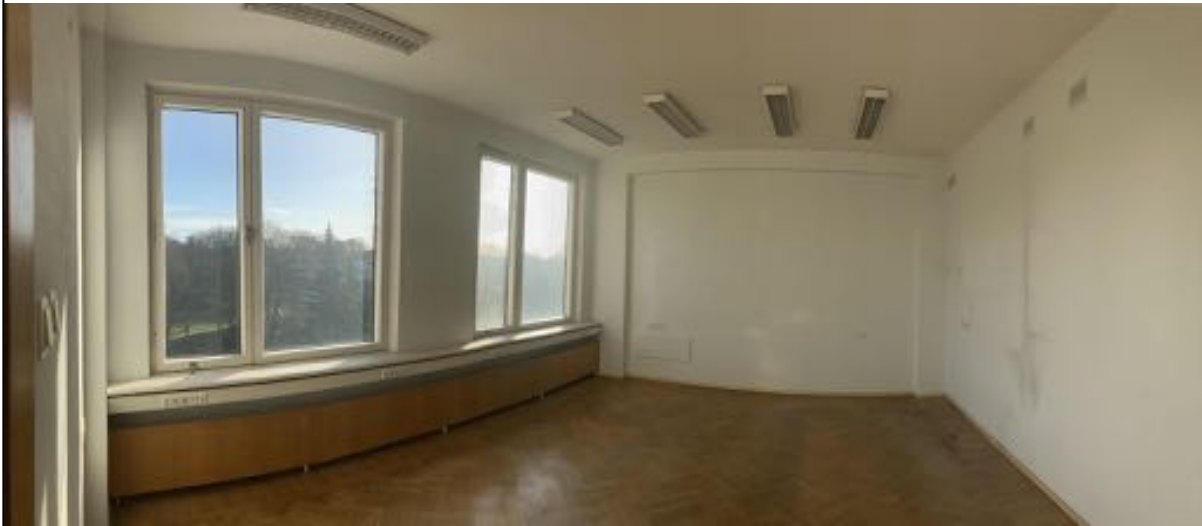
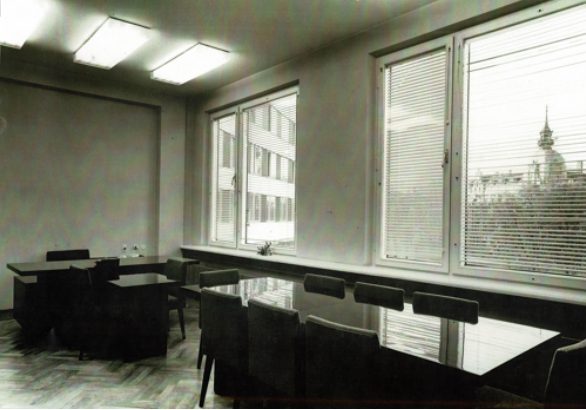
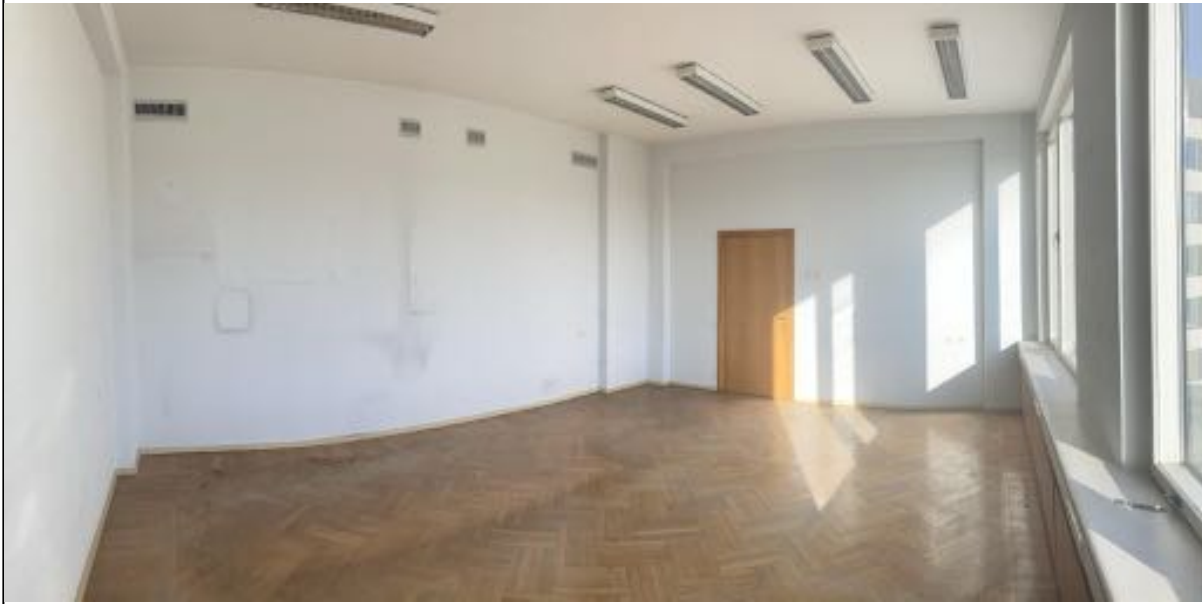
<p>T-4-28-A</p>
		PAKĀPIENI	NA			
		PAKĀPIENU MARGAS	NA			
		GRĪDLĪSTE	Materiāls NI, grīdlīstes tonis un profils neatbilst OR		SEK	
		GRIESTI	Apmesti, krāsoti		AU	
		SIENAS	Apmestas, krāsotas		AU

<p>T-2-5-2</p>	DURVIS	Koka, finierētas, ar SEK furnitūru		OR	
		LOGI	Ar koka/metāla rāmi un OR furnitūru	L-4-59	OR	
		LOGU MARGAS	NA			
		GAISMEKĻI	Kantaini, piestiprināti pie griestu plaknes		SEK	
		INFORMĀCIJAS ZĪMES	NA			
		CITAS DETAĻAS	Radiatora noseģpanelis, finierēts	R-2-5	OR	
Telpas saglabātības novērtējums						
<p>Saskaņā ar oriģinālo projektu tipveida stāvā ir četri nodaļas priekšnieka kabineti. Tipveida nodaļas priekšnieka kabinets ir ar diviem logiem. Aptuvenu priekšstatu par priekšnieka kabineta izskatu dod telpa T-2-5. Telpas grīdas apdare ir oriģināla, griestu un sienu apdare ir autentiska. Logi ir oriģināli ar oriģinālu furnitūru. Durvis ir oriģinālas ar oriģinālām virām, sekundāriem rokturiem un fiksatoriem. Gaismas ķermeņi ir sekundāri, bet pēc formas atbilst oriģināliem. Oriģināli gaismas ķermeņi ar gludiem baltiem plastmasas abažūriem nav saglabājušies. Ieeja telpā ir caur priekštelpu. Telpas oriģinālo elementu saglabātība ir vērtējama kā laba. Telpas kopēja saglabātība ir vērtējama kā laba.</p>
