PROJEKTA NOSAUKUMS: „Biroju ēkas Elizabetes iela 2, Rīgā arhitektoniski mākslinieciskā inventarizācija”

ADRESE: ELIZABETES IELA2, RĪGA, LV-1010 (OBJEKTA KADASTRA NR. 0100 010 0042 001)

MARKA: ARHITEKTONISKI MĀKSLINIECISKĀ INVENTARIZĀCIJA
AMI

JŪRMALA
2020. GADS

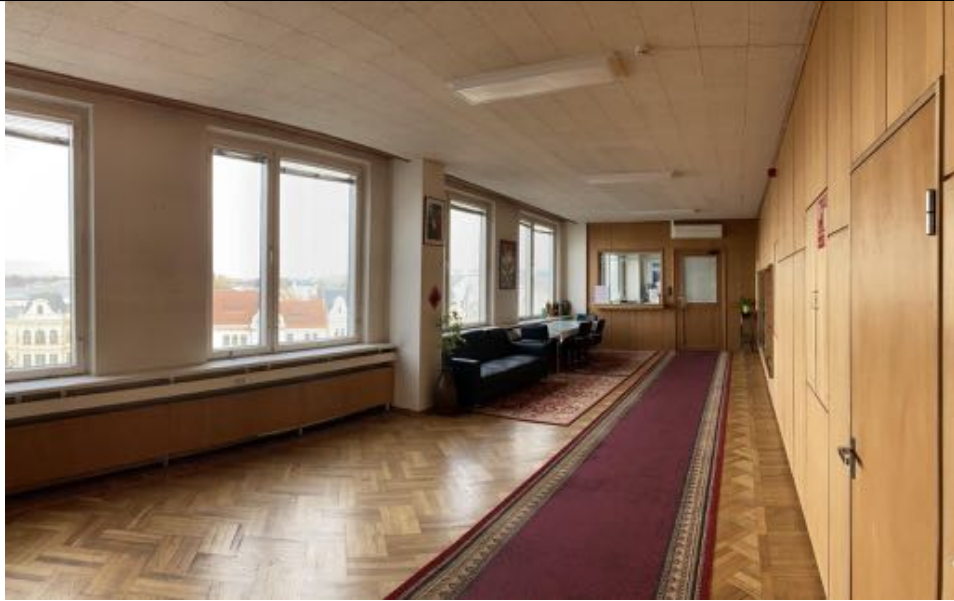
<p>T-6-2-1</p>	GRĪDA	Parketa	GA-6-1	OR
		PAKĀPIENI	NA		
		PAKĀPIENU MARGAS	NA		
		GRĪDLĪSTE	Nav paredzēta		
		GRIESTI	Iekārti, plāksnes "travertons"	GI-1-55	OR
	SIENAS	Finierēti paneļi, gaiši, apmetums	S-6-9	OR	
	DURVIS	Koka, finierētas, ar stikla pildīņu		SEK	
	LOGI	Ar koka/metāla rāmi un OR furnitūru	L-4-59	OR	
	LOGU MARGAS	NA			
	GAISMEKĻI	Kantaini, piestiprināti pie griestu plaknes		SEK	
	INFORMĀCIJAS ZĪMES	NA			
	CITAS DETAĻAS	Radiatoru noseģpaneļi	R-2-5	OR	
		Finierētu paneļu griestu josla gar logiem, gaiša	KA-6-7	OR	
	TELPAS SAGLABĀTĪBAS NOVĒRTĒJUMS				
Telpas virsmu apdare ir oriģināla. Logi ir oriģināli ar oriģinālu furnitūru. Durvis ir oriģinālas ar sekundāru furnitūru. Gaismas ķermeņi ir sekundāri. Oriģinālie gaismas ķermeņi ar gludiem baltiem plastmasas abažūriem nav saglabājušies. Ir saglabājusies oriģināla finierētu paneļu griestu josla, kas iezīmē ārsienas un griestu savienojuma vietu. Ir saglabājusies oriģinālas iebūvētas mēbeles (skapji). Telpas oriģinālo elementu saglabātība ir vērtējama ka izcila. Telpas kopēja saglabātība ir vērtējama kā laba.

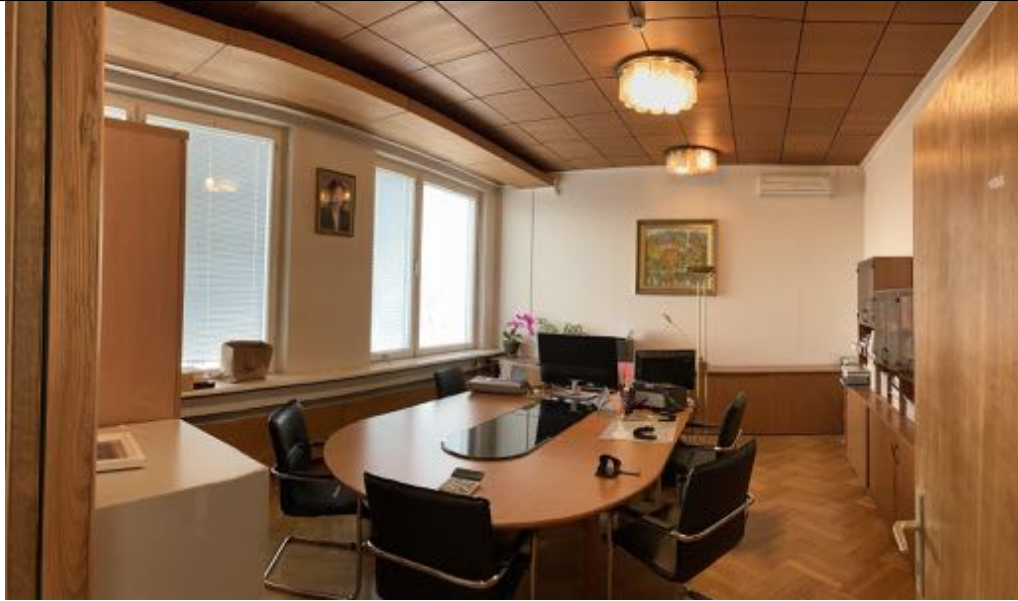
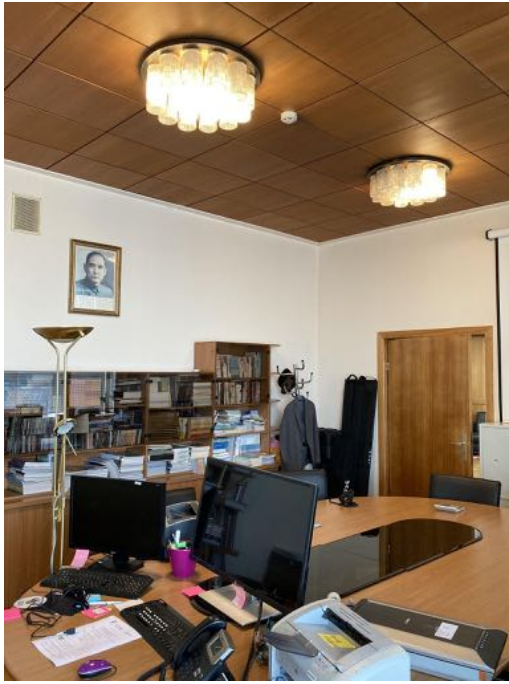
<p style="text-align: center;">T-6-4-2</p>	GRĪDA	Parketa	GA-6-1	OR
		PAKĀPIENI	NA		
		PAKĀPIENU MARGAS	NA		
		GRĪDLĪSTE	Koka	GL-6-3	OR
		GRIESTI	Iekārti, finierēti paneļi	GI-6-56	OR
		SIENAS	Apmestas, krāsotas	AU	AU
		DURVIS	Koka, finierētas, ar SEK furnitūru	D-6-5	OR
		LOGI	Ar koka/metāla rāmi un OR furnitūru	L-4-59	OR
		LOGU MARGAS	NA		
		GAISMEKĻI	Apaļi, stikla, piestiprināti pie griestu plaknes	GK-6-4	OR (?)
		INFORMĀCIJAS ZĪMES	NA		
		CITAS DETAĻAS	Radiatoru noseļņpaneļi	R-2-5	OR
			El. papildus specaprīkojumam	KA-6-9	OR
		TELPAS SAGLABĀTĪBAS NOVĒRTĒJUMS			
<p>Telpas grīdas un griestu apdare ir oriģināla. Logi ir oriģināli ar oriģinālu furnitūru. Durvis ir oriģinālas ar sekundāru furnitūru. Gaismas ķermeņi ir oriģināli (?). Ir saglabāties griestos iekārtas oriģināls ar finierētiem paneļiem apšūts elements papildus specaprīkojumam gar logiem. Starp telpām T-6-4 un T-6-56 ir izbūvēta sekundāra starpsiena. Telpas oriģinālo elementu saglabātība ir vērtējama ka izcila. Telpas kopēja saglabātība ir vērtējama kā laba.</p>

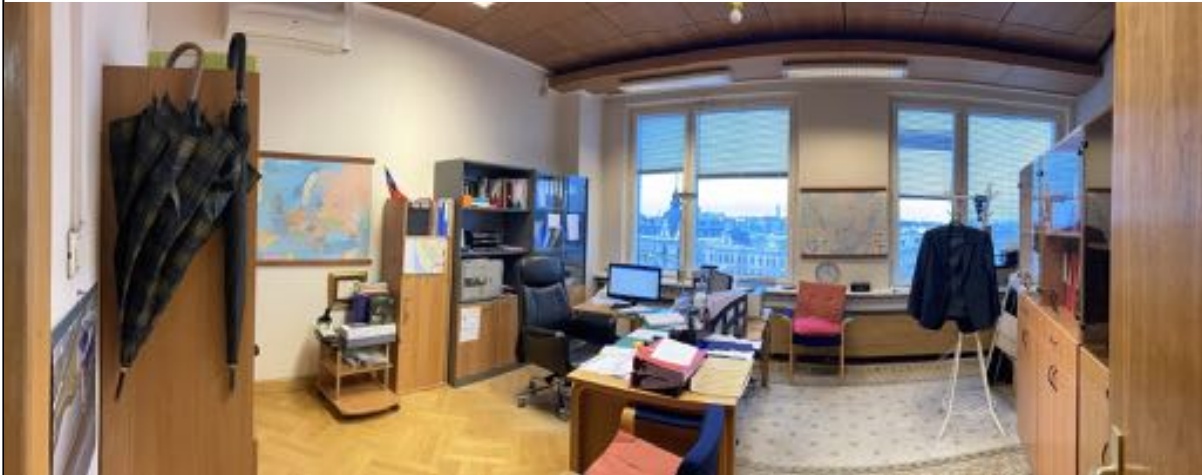
GRĪDA	Parketa	GA-6-1	OR	
		PAKĀPIENI	NA			
		PAKĀPIENU MARGAS	NA			
		GRĪDLĪSTE	Koka	GL-6-3	OR	
		T-6-56-1	GRIESTI	Iekārti, finierēti paneļi	GI-6-56	OR
			SIENAS	Apmestas, krāsotas, telpas liektas formas siena ar oriģinālu cēlapmetumu		AU un OR
			DURVIS	Koka, finierētas, ar SEK furnitūru	D-6-5	OR
			LOGI	Ar koka/metāla rāmi un OR furnitūru	L-4-59	OR
			LOGU MARGAS	NA		
			GAISMEKĻI	Kantaini, piestiprināti pie griestu plaknes		SEK
			INFORMĀCIJAS ZĪMES	NA		
			CITAS DETAĻAS	Radiatoru noseģpaneļi	R-2-5	OR
				El. papildus specaprīkojumam	KA-6-9	OR
	TELPAS SAGLABĀTĪBAS NOVĒRTĒJUMS					
Telpas grīdas un griestu apdare ir oriģināla. Logi ir oriģināli ar oriģinālu furnitūru. Durvis ir oriģinālas ar sekundāru furnitūru. Gaismas ķermeņi ir sekundāri. Ir saglabājies griestos iekārts oriģināls ar finierētiem paneļiem apšūts elements papildus specaprīkojumam gar logiem. Starp telpām T-6-4 un T-6-56 ir izbūvēta sekundāra starpsiena. Telpas oriģinālo elementu saglabātība ir vērtējama ka izcila. Telpas kopēja saglabātība ir vērtējama kā laba.

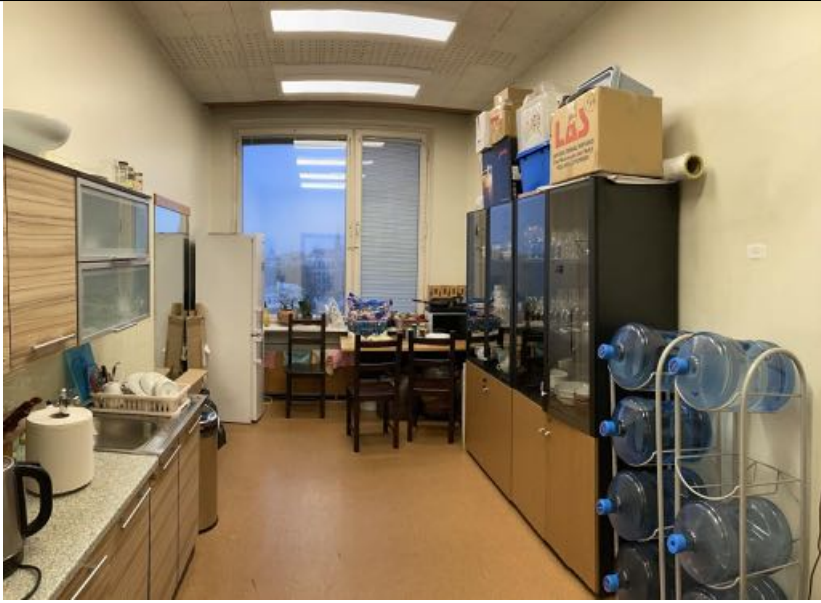
<p>T-6-5-1</p>	GRĪDA	Linoleja		SEK
		PAKĀPIENI	NA		
		PAKĀPIENU MARGAS	NA		
		GRĪDLĪSTE	Materiāls NI, profils neatbilst OR		SEK
		GRIESTI	Iekārti, paneļi "travertons"	GI-1-55	OR
	SIENAS	Apmestas, krāsotas		AU	
	DURVIS	Koka, finierētas, ar OR furnitūru	D-6-5	OR	
	LOGI	Ar koka/metāla rāmi un OR furnitūru	L-4-59	OR	
	LOGU MARGAS	NA			
	GAISMEKĻI	Kantaini, piestiprināti pie griestu plātnes		SEK	
	INFORMĀCIJAS ZĪMES	NA			
	CITAS DETAĻAS	Radiatoru noseģpaneļi	R-2-5	OR	
		Finierētu paneļu griestu josla gar logiem, gaiša	KA-6-7	OR	
	TELPAS SAGLABĀTĪBAS NOVĒRTĒJUMS				
<p>Telpas griestu apdare ir oriģināla. Oriģināls parketa grīdas segums nav saglabājies vai ir zem sekundāra linoleja seguma. Logi un durvis ir oriģinālas ar oriģinālu furnitūru. Gaisma ķermeņi ir sekundāri. Oriģināli gaisma ķermeņi ar gludiem baltiem plastmasas abazūriem nav saglabājušies. Ir saglabājusies oriģināla finierēto plāksņu griestu josla, kas iezīmē ārsienas un griestu savienojuma vietu. Telpas oriģinālo elementu saglabātība ir vērtējama kā izcila. Telpas kopēja saglabātība ir vērtējama kā laba.</p>

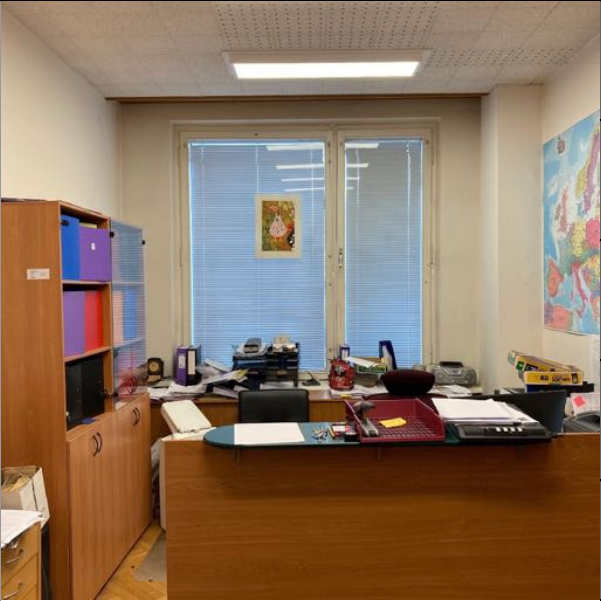
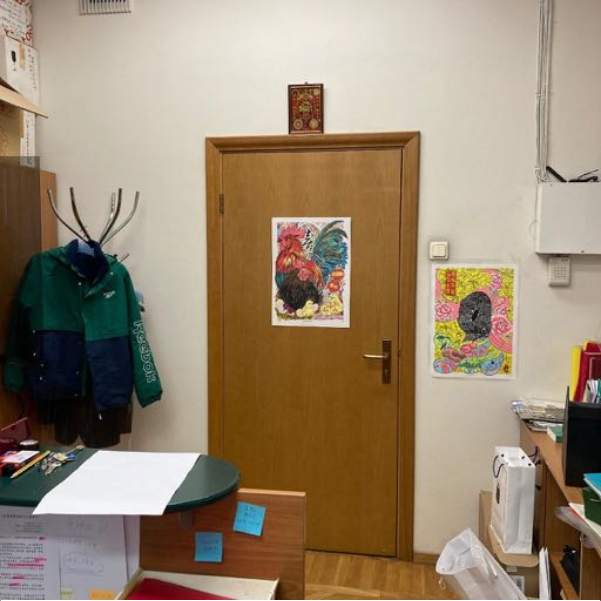
GRĪDA	Parketa	GA-6-1	OR
		PAKĀPIENI	NA		
		PAKĀPIENU MARGAS	NA		
		GRĪDLĪSTE	Koka	GL-6-3	OR
		GRIESTI	Iekārti, paneļi "travertons"	GI-1-55	OR
	T-6-7-1	SIENAS	Apmestas, krāsotas		AU

DURVIS	Koka, ar SEK furnitūru un aplodu, aplodas profils neatbilst OR		AU
		LOGI	Ar koka/metāla rāmi un OR furnitūru	L-4-59	OR
		LOGU MARGAS	NA		
		GAISMEKĻI	Kantaini, piestiprināti pie griestu plāknēs		SEK
		INFORMĀCIJAS ZĪMES	NA		
		T-6-7-1	CITAS DETAĻAS	Radiatoru noseģpaneļi	R-2-5
	Finierētu paneļu griestu josla gar logiem, gaiša			KA-6-7	OR
TELPAS SAGLABĀTĪBAS NOVĒRTĒJUMS					
Telpas grīdas un griestu apdare ir oriģināla. Logi ir oriģināli ar oriģinālu furnitūru. Durvis ir autentiskas (?). Gaismas ķermeņi ir sekundāri. Oriģināli gaismas ķermeņi ar gludiem baltiem plastmasas abažūriem nav saglabājušies. Ir saglabājusies oriģināla finierētu plākšņu griestu apdares josla, kas iezīmē ārsienas un griestu savienojuma vietu. Starp telpām T-6-7 un T-6-8 ir izbūvēta sekundāra (?) starpsiena. Telpas oriģinālo elementu saglabātība ir vērtējama kā izcila. Telpas kopēja saglabātība ir vērtējama kā laba.

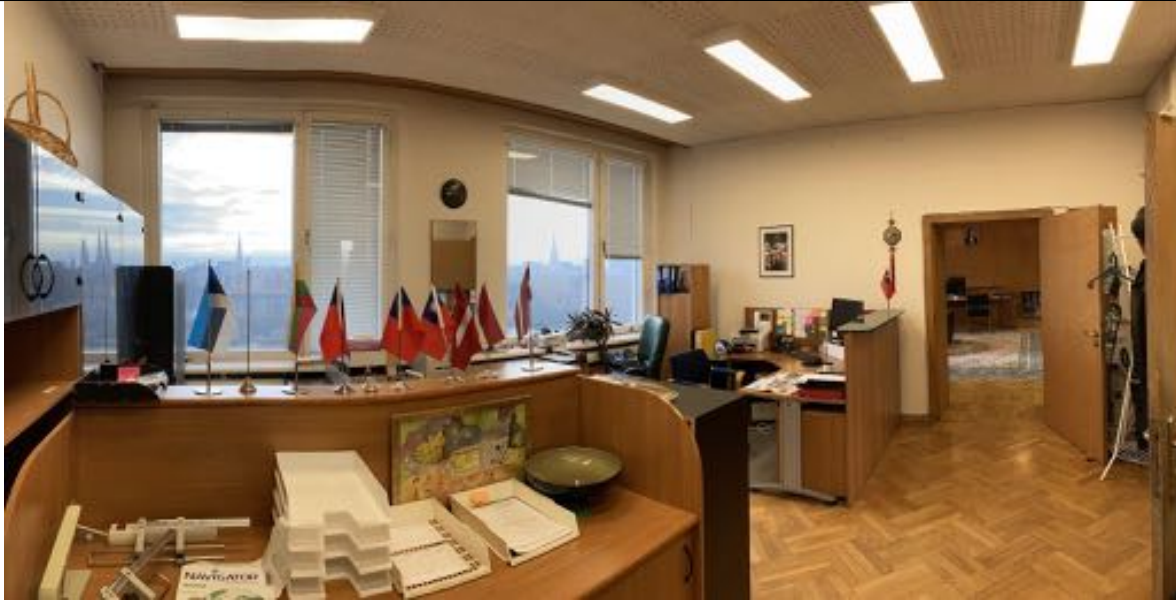
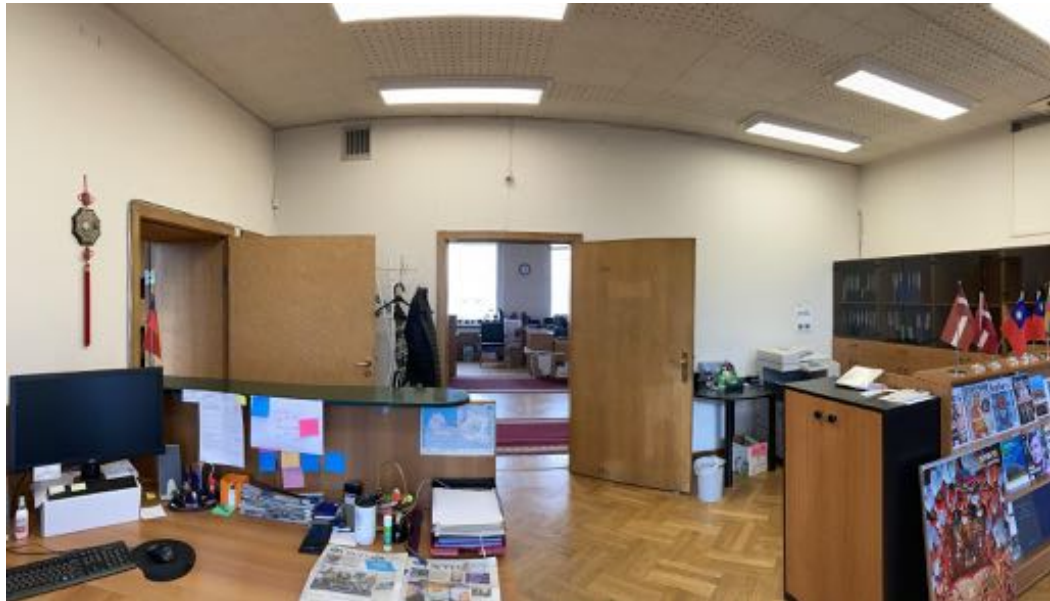
<p>T-6-8-1</p>	GRĪDA	Parketa	GA-6-1	OR	
		PAKĀPIENI	NA			
		PAKĀPIENU MARGAS	NA			
		GRĪDLĪSTE	Koka	GL-6-3	OR	
		GRIESTI	Iekārti, paneļi "travertons"	GI-1-55	OR

<p>T-6-8-2</p>	SIENAS	Apmestas, krāsotas		AU
	DURVIS		Koka, finierētas, ar SEK furnitūru	D-6-5	OR	
	LOGI		Ar koka/metāla rāmi un OR furnitūru	L-4-59	OR	
	LOGU MARGAS		NA			
	GAISMEKĻI		Kantaini, piestiprināti pie griestu plaknes		SEK	
	INFORMĀCIJAS ZĪMES		NA			
	CITAS DETAĻAS		Radiatoru noseļņi	R-2-5	OR	
			Finierētu paneļu griestu josla gar logiem, gaiša	KA-6-7	OR	
	TELPAS SAGLABĀTĪBAS NOVĒRTĒJUMS					
<p>Telpas grīdas un griestu apdare ir oriģināla. Logi ir oriģināli ar oriģinālu furnitūru. Durvis ir oriģinālas ar sekundāru furnitūru. Gaismas ķermeņi ir sekundāri. Oriģināli gaismas ķermeņi ar gludiem baltiem plastmasas abażūriem nav saglabājušies. Ir saglabājusies oriģināla finierētu paneļu griestu josla, kas iezīmē ārsienas un griestu savienojuma vietu. Starp telpām T-6-7 un T-6-8 ir izbūvēta sekundāra (?) starpsiena. Telpas oriģinālo elementu saglabātība ir vērtējama kā izcila. Telpas kopēja saglabātība ir vērtējama kā laba.</p>

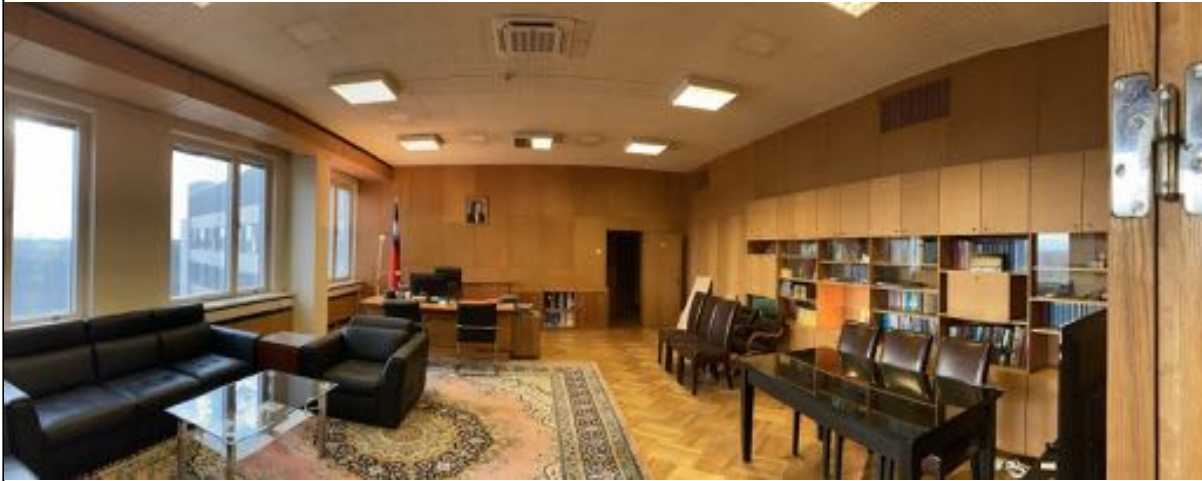
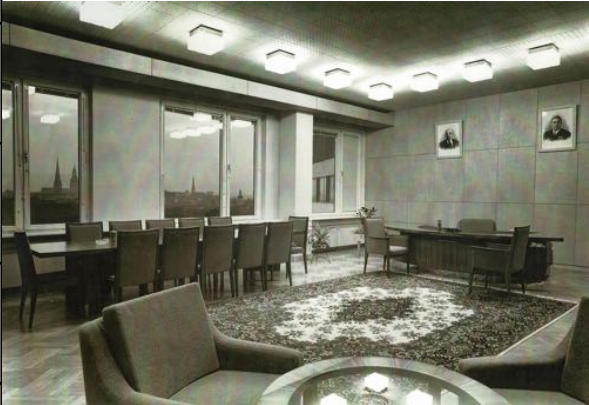
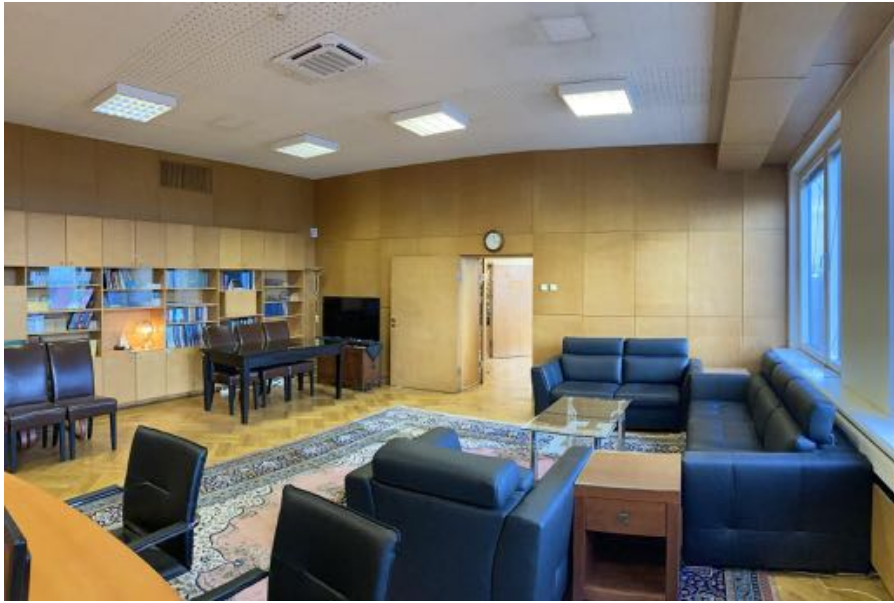
<p>T-6-9-A</p>
		PAKĀPIENI	NA			
		PAKĀPIENU MARGAS	NA			
		GRĪDLĪSTE	Nav paredzēta			
		GRIESTI	Iekārti, paneļi "travertons"	GI-1-55	OR	
	SIENAS	Finierēti paneļi, gaiši, cēlkoka finierējums	S-6-9	OR		
	DURVIS	Koka, cēlkoksnes finierējums, ar SEK furnitūru	D-6-9	OR		
	LOGI	Ar koka/metāla rāmi un OR furnitūru	L-4-59	OR		
	LOGU MARGAS	NA				
	GAISMEKĻI	Kantaini, piestiprināti pie griestu plāknēs		SEK		
	INFORMĀCIJAS ZĪMES	NA				
	CITAS DETAĻAS

<p>T-6-9-2</p>	Radiatoru noseļņpaneļi	R-2-5	OR	
			El. papildus specaprīkojumam	KA-6-9	OR	
TELPAS SAGLABĀTĪBAS NOVĒRTĒJUMS						
<p>Telpas virsmu apdare ir oriģināla. Logi ir oriģināli ar oriģinālu furnitūru. Durvis ir oriģinālas ar sekundāru furnitūru. Gaismas ķermeņi ir sekundāri. Oriģināli gaismas ķermeņi nav saglabājušies. Ir saglabājies griestos iekārtis oriģināls ar finierētiem paneļiem apšūts elements papildus specaprīkojumam gar logiem. Ir saglabājušās oriģinālas iebūvētas mēbeles (skapi). Telpas oriģinālo elementu saglabātība ir vērtējama kā izcila. Telpas kopēja saglabātība ir vērtējama kā izcila.</p>

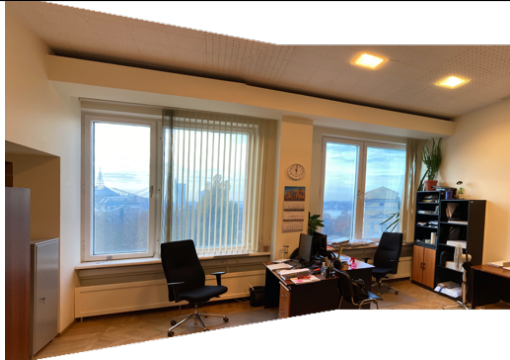
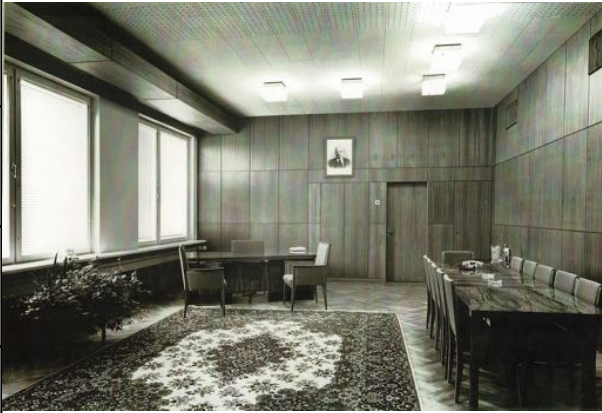
<p>T-6-44-A</p>
		PAKĀPIENI	NA			
		PAKĀPIENU MARGAS	NA			
		GRĪDLĪSTE	Materiāls NI, profils neatbilst OR		SEK	
		GRIESTI	Iekārti, paneļi "travertons"	GI-1-55	OR	
		SIENAS	Apmestas, krāsotas		SEK	
		DURVIS	Koka, dekors neatbilst OR		SEK	
		LOGI	Ar koka/metāla rāmi un OR furnitūru	L-4-59	OR	
		LOGU MARGAS	NA			
		GAISMEKĻI	Kantaini, griestu plāknē		SEK	
		INFORMĀCIJAS ZĪMES	NA			
		CITAS DETAĻAS	Radiatora nosepanelis		SEK	
			Ei. papildus specaprīkojumam		NI (iespējams, OR, ar SEK apdari)	
TELPAS SAGLABĀTĪBAS NOVĒRTĒJUMS						
<p>Telpa sākotnēji projektēta kā II sekretāra kabinets. Telpā ir izbūvēta sekundāra starpsiena, sadalot telpu divos kabinetos. Telpas oriģināla sienu apdare nav saglabājusies (vai arī atrodas zem sekundāras apdares). Grīdas un griestu apdare ir oriģināla. Gaismas ķermeņi un durvis ir sekundāras. Logi ir oriģināli ar oriģinālu furnitūru. Ir saglabāties griestos iekārtas oriģināls ar finierētiem paneļiem apšūts elements papildus specaprīkojumam gar logiem, sekundāri krāsots/apšūts. Telpas atsevišķu oriģinālo elementu saglabātība ir vērtējama kā laba. Telpas kopēja saglabātība ir vērtējama kā viduvēja.</p>

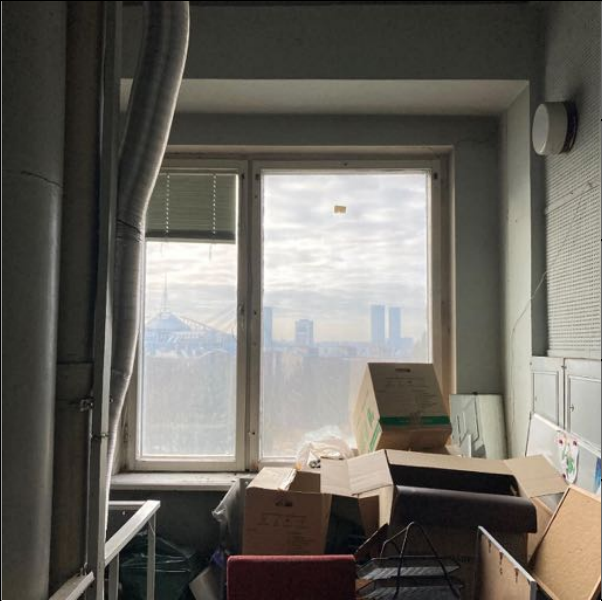
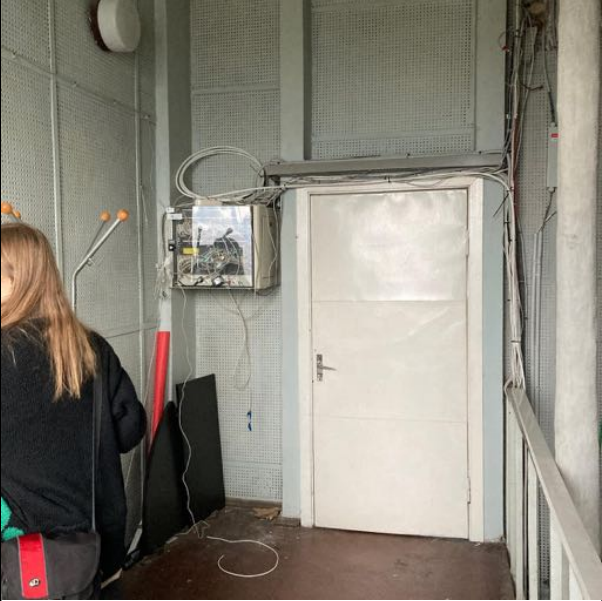
GRĪDA	Krāsota		OR
		PAKĀPIENI	NA		
		PAKĀPIENU MARGAS	NA		
		GRĪDLĪSTE	Koka, krāsota		OR
		GRIESTI	Apmesti, krāsoti		OR
	T-6-41-1	SIENAS	Perforēti sienu paneļi	S-6-41	OR

DURVIS	Dubultas, koka, finierētas un krāsotas, ar OR furnitūru	D-6-5	OR
		LOGI	Ar koka/metāla rāmi, ar OR furnitūru	L-4-59	OR
		LOGU MARGAS	NA		
		GAISMEKĻI	Apaļi, piestiprināti pie sienas plaknes	GK-6-41	OR
		INFORMĀCIJAS ZĪMES	Kabineta numura zīme	IZ-6-5	OR
		T-6-41-2	CITAS DETAĻAS	Inženiertīklu šahtas margas, metāla	
	TELPAS SAGLABĀTĪBAS NOVĒRTĒJUMS				
Telpas virsmu apdare un detaļas ir oriģinālas. Telpas oriģinālo elementu saglabātība ir vērtējama kā izcila. Telpas kopēja saglabātība ir vērtējama kā izcila.

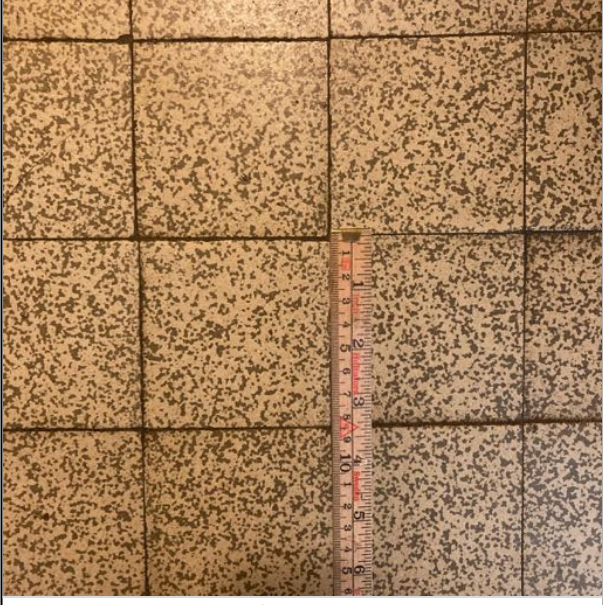
GA-4-13	GRĪDA	Mākslīgā linoleja flīzes, ~ 8 x 8 cm, gaišā tonī. Flīzētajām plaknēm nevienmērīgs gludums visticamāk nekvalitatīvi veiktu ieklāšanas darbu dēļ. Raksturīgas tualetēm, dušām un virtuves telpām. Laba/viduvēja saglabātība.	OR
GA-6-1	T-6-1

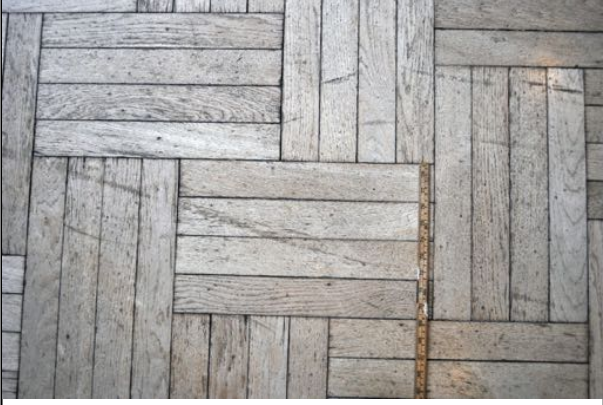
GA-6-1	GRĪDA	Ozolkoka parkets. Dēji likti skujīņā pa 3, 4 un 5. Vietām nepieciešama parketa pārslīpēšana. Kopējā saglabātība laba. Raksturīgs gaitenim, biroju telpām un 6. stāva galvenai kāpņu telpai.	OR

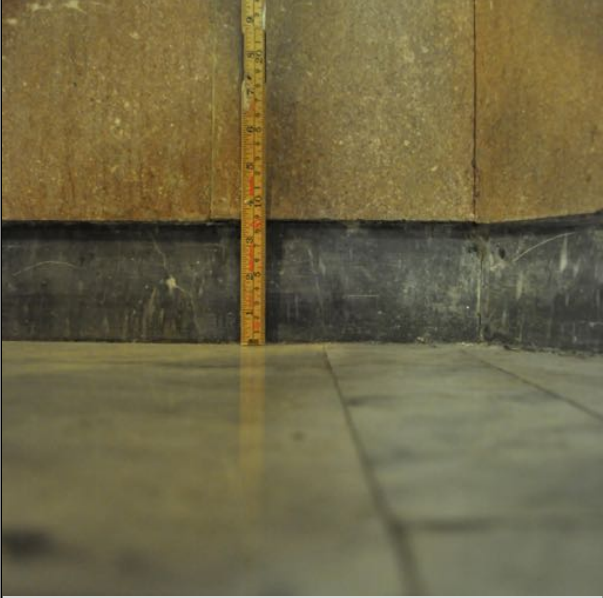
GL-1-2	Akmens plāksnes, marmora, gaiši/tumši pelēkā tonī, 8-10 cm platas, 1.5 cm biezas. Laba saglabātība. Raksturīgas sabiedriskām telpām un kāpņu telpām.	OR
GL-6-1	T-6-1

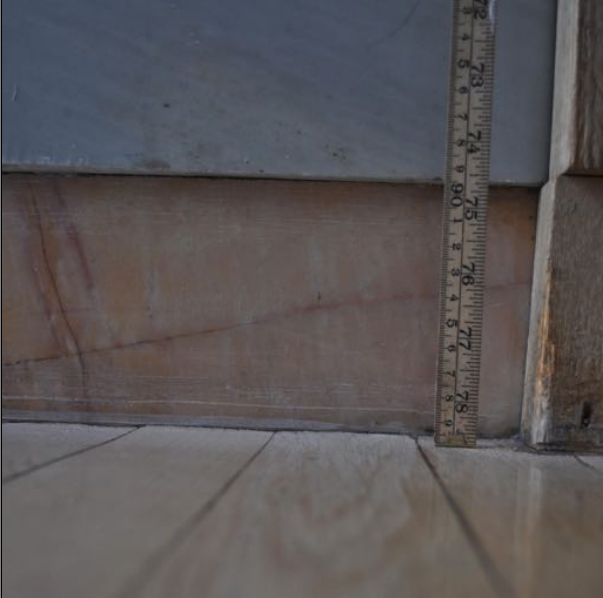
GL-6-1	Akmens plāksnes, marmora, gaiši oranžā tonī, 8-10 cm platas, 1.5 cm biezas. Izcila saglabātība. Raksturīgas 6. stāva galvenajai kāpņu telpai.	OR
GL-6-3	T-6-3

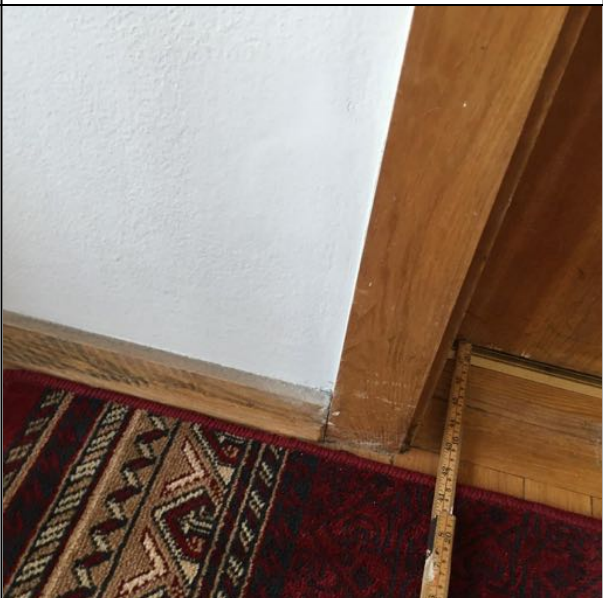
GL-6-3	Ozolkoka līstes, vienkāršs profils, brūnganā tonī. Laba saglabātība. Raksturīgas gateniem un biroju telpām.	OR
R-2-5	T-2-5

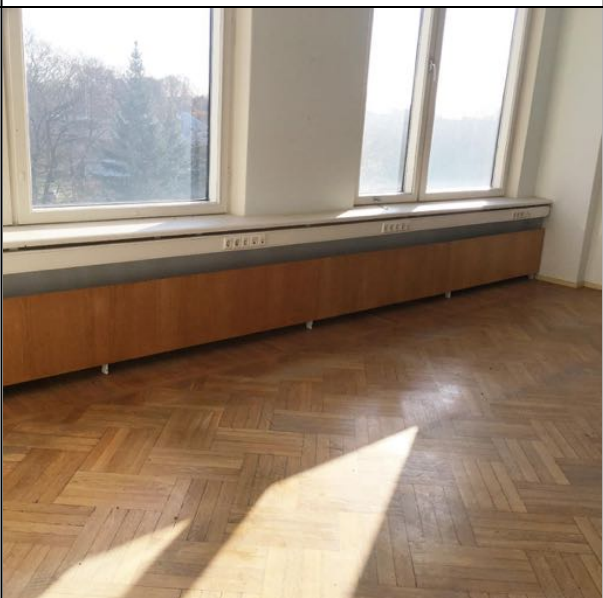
R-2-5	Radiator ar finierētu noseģpaneli. Saglabājušos elementu saglabātība izcila/laba. Raksturīgs biroju telpām. Dažās telpās noseģpaneli ir baltā tonī. Lai noteiktu, vai baltais tonis ir OR/SEK, ir jāveic papildus krāsu izpēte.	OR

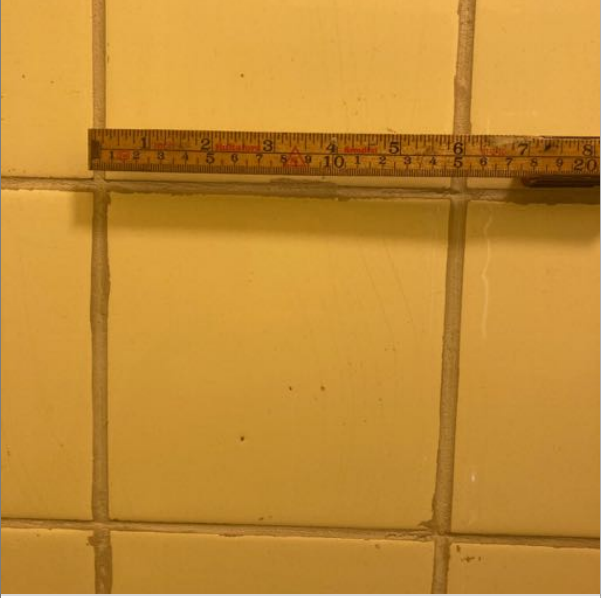
<p>S-4-13</p>	SIENA	Glancētas keramiskās flīzes. Raksturīgas tualetēm, dušām un virtuves telpām. Montāžas šuves vietām nav perfektas Laba saglabātība	OR

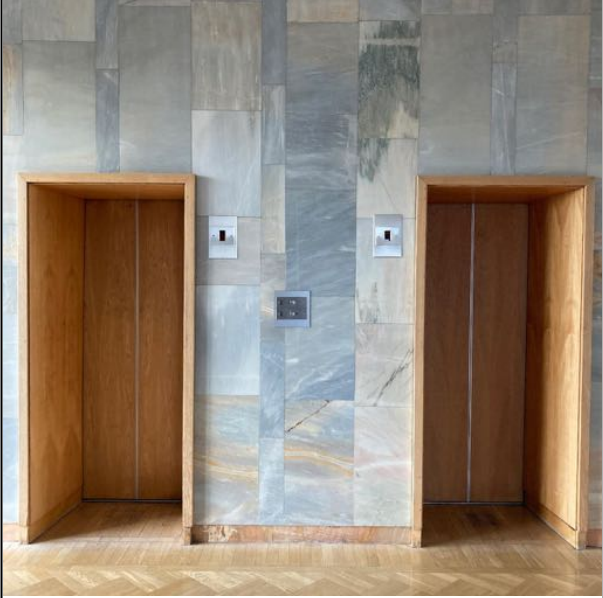
<p style="text-align: center;">S-6-1</p>	SIENA	Akmens plāksnes, marmora, zilizaļganā un gaiši oranžā tonī. Raksturīgas 6. stāva galvenai kāpņu telpai. Izcila saglabātība	OR	  <p style="text-align: center;">S-6-1-A</p>
S-6-2	T-6-2

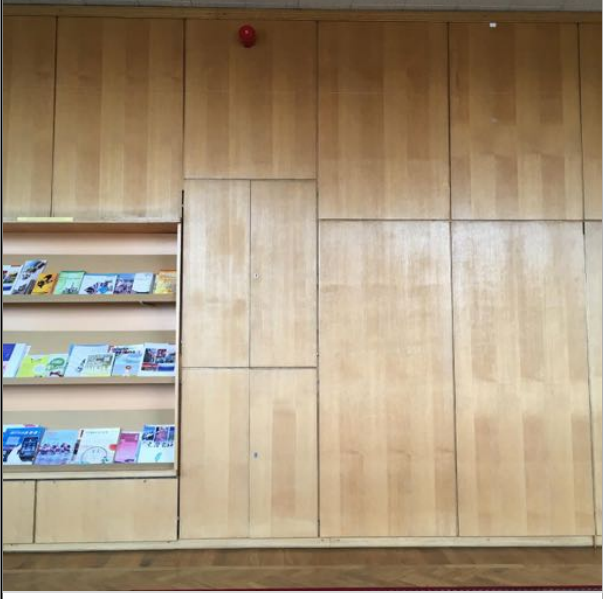
<p style="text-align: center;">S-6-2</p>	SIENA	Finierēti paneļi, tonis "oškoks". Raksturīgi I sekretāra telpu grupas vestibilam. Izcila saglabātība.	OR	
S-6-9	T-6-9

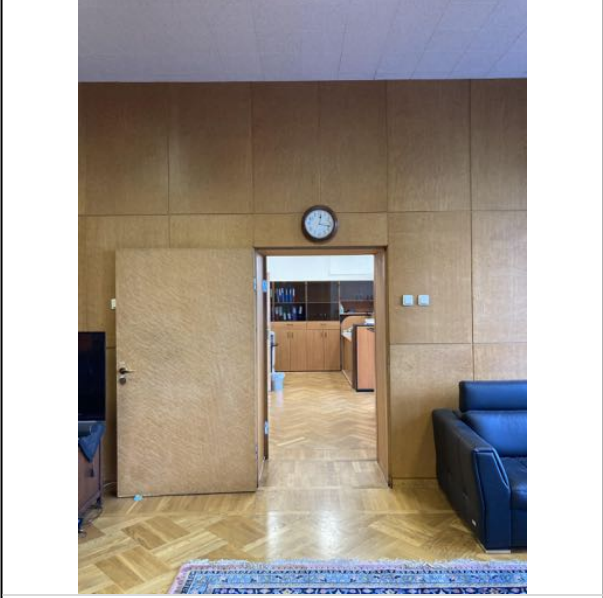
<p style="text-align: center;">S-6-9</p>	SIENA	Finierēti paneļi, riekskokā māzērs (?). Raksturīgi I sekretāra kabinetam. Izcila saglabātība	OR	
S-6-41	T-6-41	  <p style="text-align: center;">S-6-41</p>	SIENA	Perforēti paneļi, materiāls NI, gaiši pelēkā tonī. Raksturīgi lifta tehniskām telpām. Laba saglabātība	OR

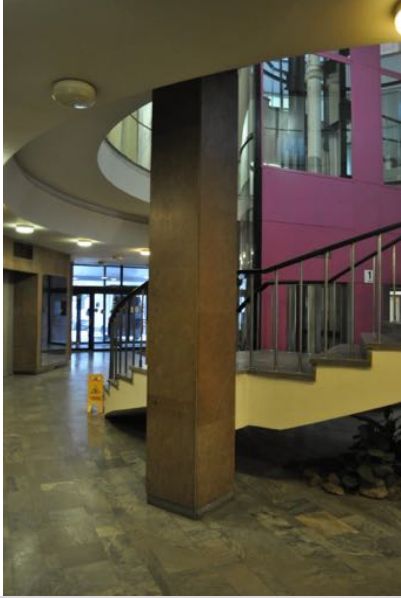
<p>KO-1-2</p>	Galvenās kāpņu telpas 1. stāva dz/b kvadrāta šķērsriezuma kolonna ar akmens plākšņu apdari brūnganā tonī. Izcila vizuālā saglabātība.	OR
KO-1-20	T-1-20

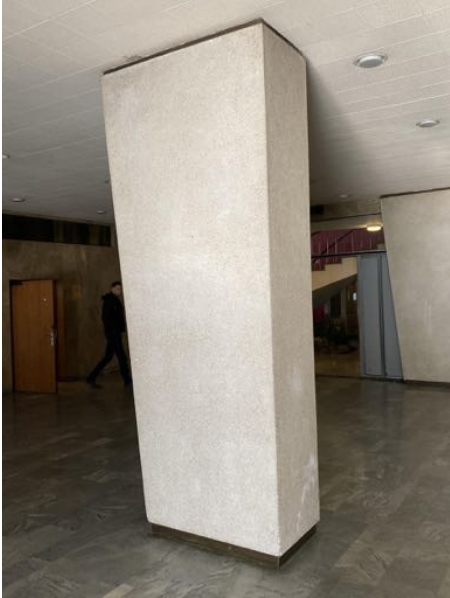
<p>KO-1-20</p>	Fojāž dz/b kantaina šķērsriezuma kolonna ar cēlapmetuma apdari pelēkā tonī. Izcila saglabātība. Raksturīgas visām biroju korpusus nesošajām kolonnām ēkas 1. stāvā.	OR
KO-1-55	T-1-55

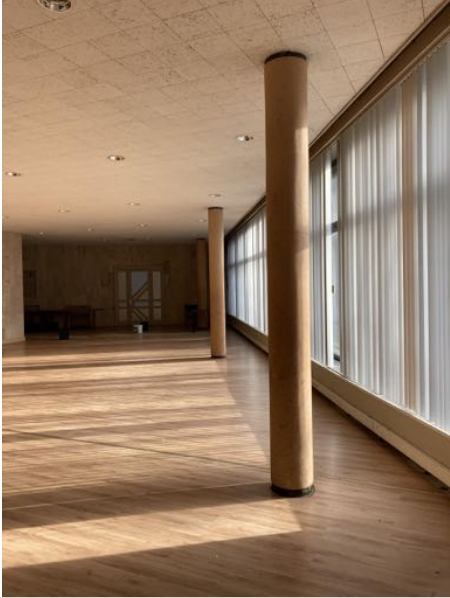
<p>KO-1-55</p>	Lielās pusdienu zāles dz/b apaļa šķērsriezuma kolonna ar slīpētas akmens masas apdari oranžā tonī. Izcila saglabātība. Sastopamas lielās pusdienu zāles telpu grupā 1. stāvā.	OR
KO-4-1	T-4-1

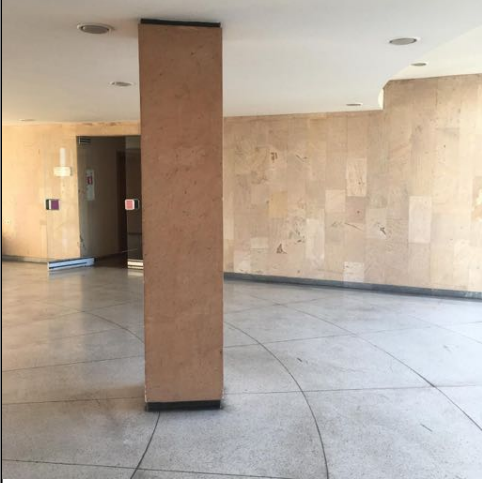
<p>KO-4-1</p>	Galvenās kāpņu telpas 2.-5. stāva dz/b kvadrāta šķērsriezuma kolonna ar slīpētas akmens masas apdari oranžā tonī. Izcila saglabātība.	OR

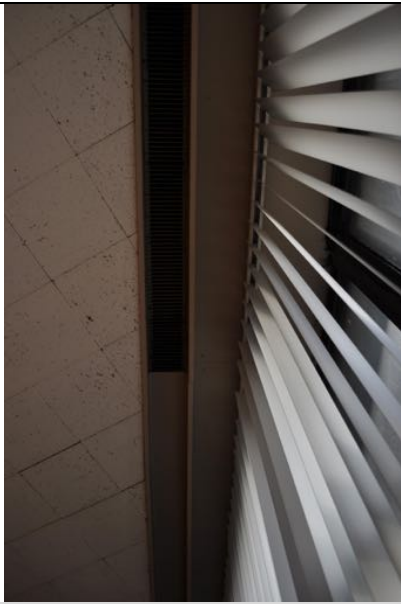
KA-1-55	Finierētu paneļu griestu josla gar logiem ar ventilācijas atveri. Laba saglabātība. Raksturīga pusdienu zālei.	OR
KA-6-7	T-6-7

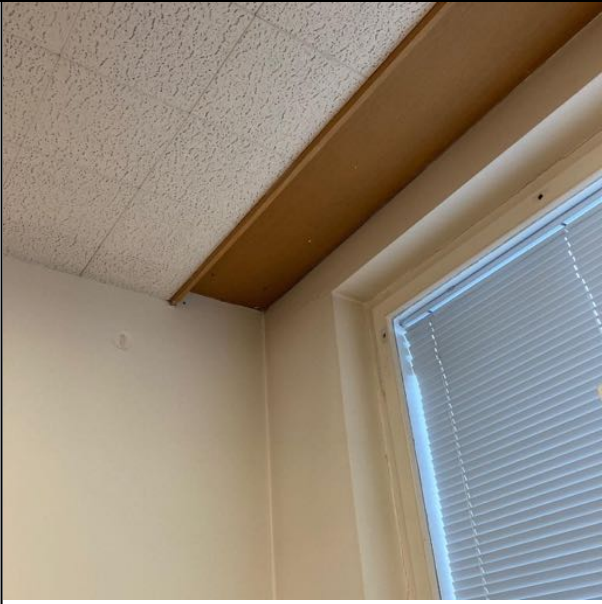
KA-6-7	Finierētu paneļu griestu josla, gaišā/tumšā tonī. Raksturīga telpām ar iekārtiem griestiem "travertons".	OR
KA-6-9	T-6-9

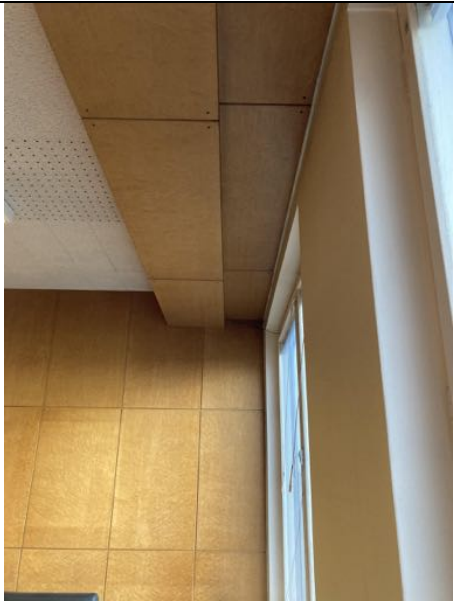
KA-6-7	Ar finierētiem paneļiem apšūts elem. papildus specaprīkojumam. Raksturīga sekretāru telpām. Iespējams, karnīze maskē ventilācijas caurules vai kādu telpu aptumšošanas mehānismu. Iespējams, ka sekretāru telpās ventilācija bija atdalīta no citu telpu ventilācijas. Apšuvuma kopējā saglabātība izcila.	OR

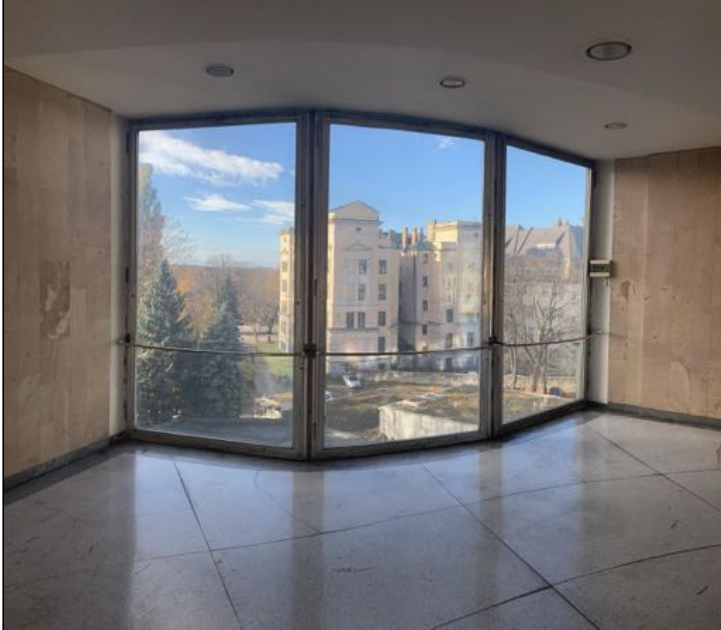
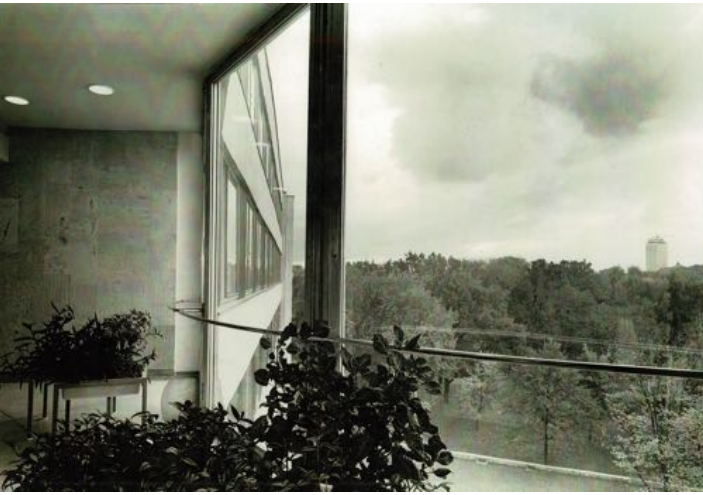
Trīsvērtņu metāla rāmja konstrukcijas vitrīnas tipa logs, bez palodzes, ar margām. Katra vērtne izveidota pēc principa "vērtne-vērtne", lai būtu to iespējams atvērt gan vertikāli, gan horizontāli	APLODA	Metāla	OR	Galvenās kāpņu telpas tipveida logi. Loga daļas ir oriģinālas. Savam laikam augstas inženiertehniskās kvalitātes izstrādājums. Loga saglabātība ir vērtējama kā izcila.

PALODZE	NA			
				LOGA VĒRTNES	Dubults metāla rāmis ar vienslāņa stikla paketes aizpildījumu	OR		
				VIRAS	Metāla: iekšējam rāimim 2 viras augšējā malā, ārējam rāimim 3 viras gar kreiso malu, augšējā vira divpakāpju - paredzēta paaugstinātas slodzes apstākļiem	OR		
				ROKTURI	NA: paredzēti noņemami			
				FIKSATORI	Iekšējai vērtnei divi apakšmalā un viens katrā malā, ārējai vērtnei divi fiksatori labajā malā	OR

MARGAS	Metāla	OR		
PIEDURL.	Metāla	OR						
		L-4-1					L-5-1-A	
L-4-59	T-4-59

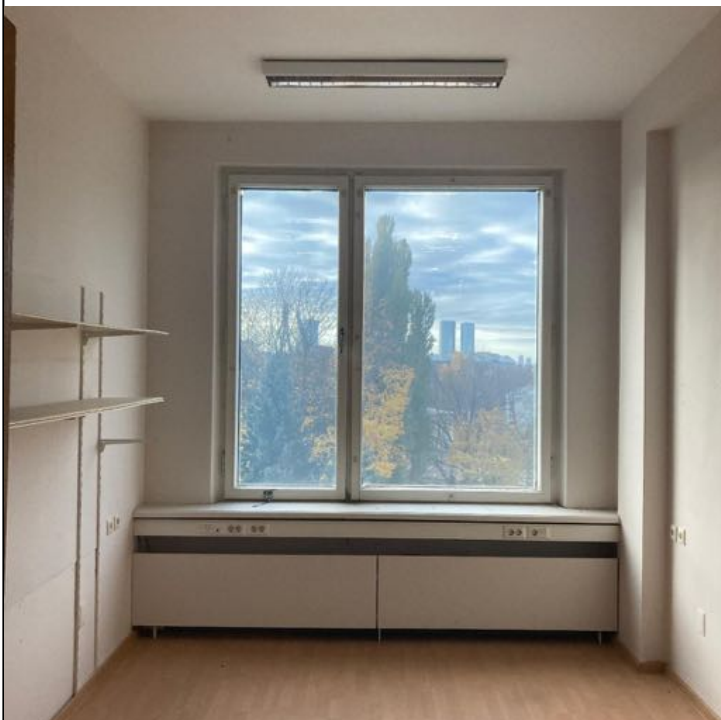
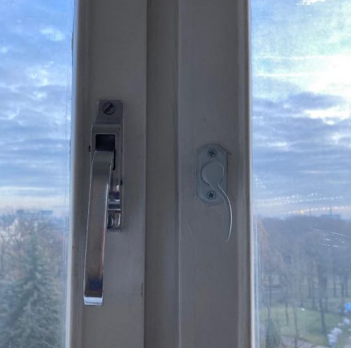
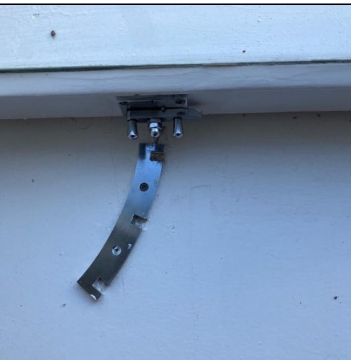
LF-6-21-1	
							LF-6-21-2

Divvērtņu kombinētas koka-metāla konstrukcijas logs, ar palodzi, ar OR furnitūru. Aploda un rāmja interjera daļa koka, fasādes pusē alumīnija rāmis. Asimetrisks vertikāls dalījums. Iekšējā un ārējā rāmja daļā vienkāršas stiklojums katrā, veidojot biezu paketi ar gaisa aizpildījumu (līdzīgs princips zviedru tipa logiem)	APLODA	Koka	OR	Tipveida biroju telpas logs. Loga daļas ir oriģinālas. Loga saglabātība ir vērtējama kā izcila.

PALODZE	Koka, finierēta "ozolkoks"	OR		
				LOGA VĒRTNES	Koka / metāla / stikla	OR		
				VIRAS	Metāla	OR		
				ROKTURI	Hromēti (?)	OR		
				FIKSATORI	Hromēti (?), LF-6-21-1, LF-6-21-2	OR		
				MARGAS	NA			
PIEDURL.	Koka / metāla	OR						
		L-4-59

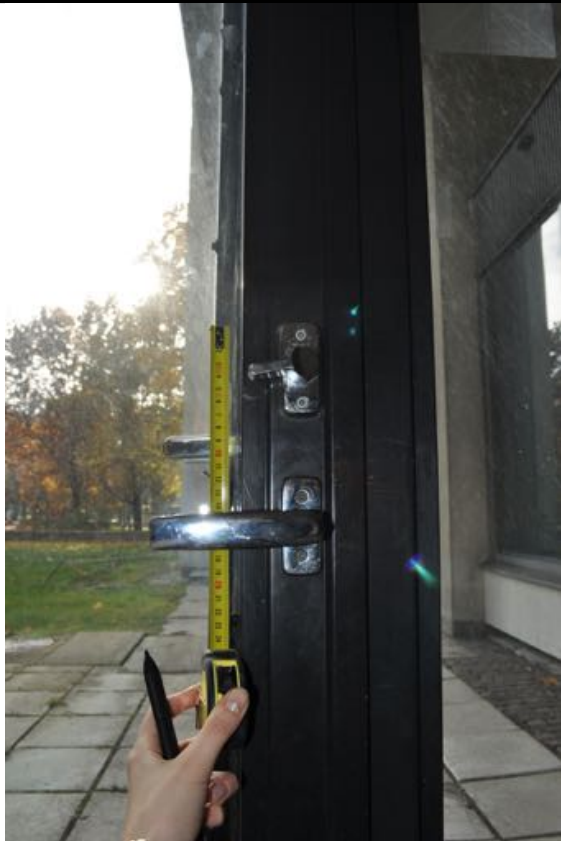
EI. KODS	FF TELPAS KODS	FOTOFIKSĀCIJA	LOGA KONSTR. TIPS	LOGA DAĻA	ELEMENTA APRAKSTS	AUT. PAKĀPE	LOGA SAGLABĀTĪBAS NOVĒRTĒJUMS	ARHIVU MATERIĀLI / DETAĻAS
L-1-20	T-1-20	  <p>L-1-20</p>	Vienvērtņu metāla rāmja vitrīnas tipa logs, grīdas līmenī, bez palodzes, bez margām, ar divvērtņu durvīm	APLODA	Metāla	OR	Foajē logs - vitrīna ar durvīm. Durvju furnitūra ir oriģināla/autentiska (?). Loga saglabātība ir vērtējama kā laba.

<p>LF-1-20</p>
				PALODZE	NA			
				LOGA VĒRTNES	Metāla / stikla	OR		
				VIRAS	NA			
				ROKTURI	Metāla, LF-1-20	OR		
				FIKSATORI	Metāla, LF-1-20	OR/AU		
				MARGAS	NA			
				PIEDURL.	Metāla	OR		
L-4-12	T-4-12

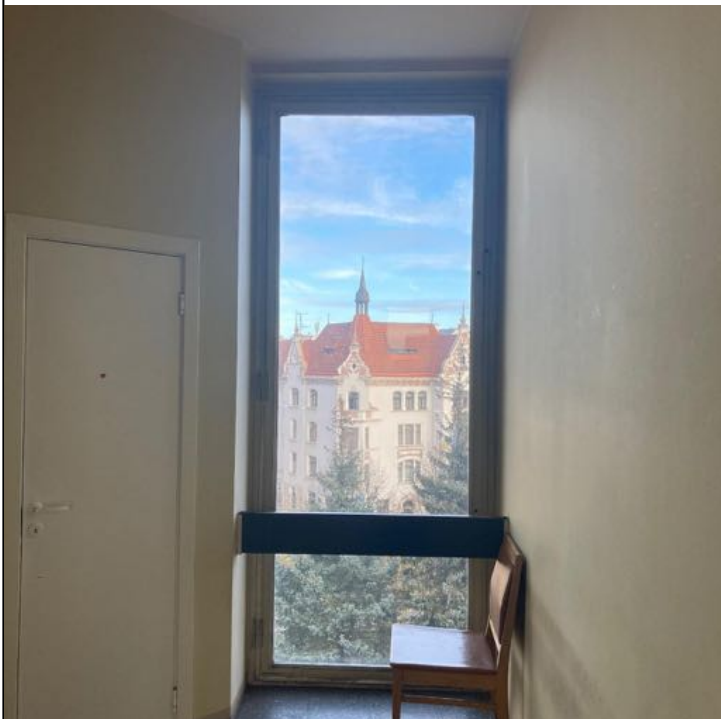
<p>L-4-12</p>	Vienvērtņu metāla rāmja konstrukcijas vitrīnas tipa logs, bez palodzes, ar margu. Katra vērtne izveidota pēc principa "vērtne-vērtne"	APLODA	Metāla	OR	Tipveida austrumu un rietumu korpusu kāpņu telpas logs. Loga daļas ir oriģinālas. Loga saglabātība ir vērtējama kā izcila.

PALODZE	NA			
				LOGA VĒRTNES	Dubults metāla rāmis ar vienslāņa stikla paketes aizpildījumu	OR		
				VIRAS	Metāla: iekšējam un ārējam rāmim 3 viras gar kreiso malu	OR		
				ROKTURI	NA: paredzēti noņemami			
				FIKSATORI	Iekšējai un ārējai vērtnei divi divi fiksatori labajā malā			
				MARGAS	Koka, finierētas	OR		
				PIEDURL.	Metāla	OR

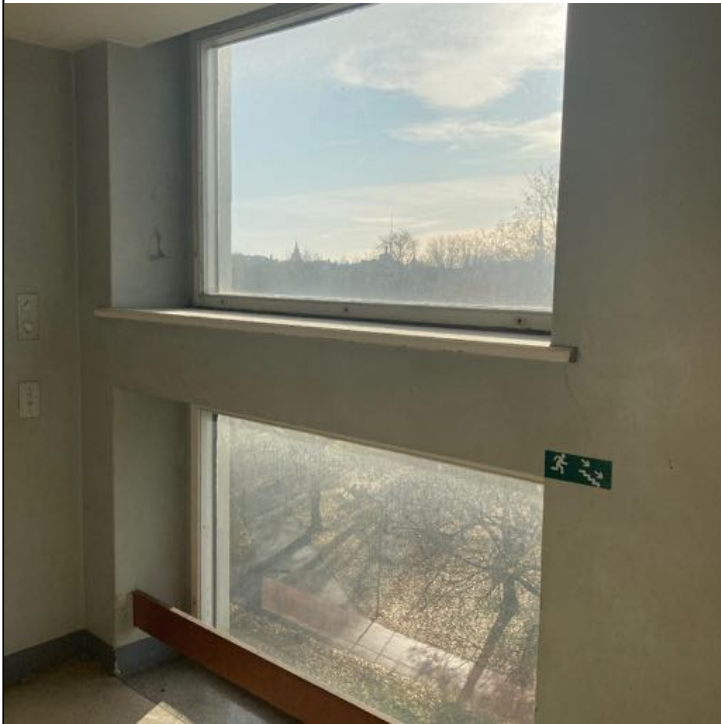
<p style="text-align: center;">L-4-4</p>	<p>Divi vienvērtņu kombinētas koka-metāla konstrukcijas logi, ar palodzi, ar margu, ar OR furnitūru. Aploda un rāmja interjera daļa koka, fasādes pusē alumīnija rāmis. Iekšējā un ārējā rāmja daļā vienkārtas stiklojums katrā, veidojot biezu paketi ar gaisa aizpildījumu (līdzīgs princips zviedru tipa logiem)</p>	APLODA	Koka	OR	<p>Tipveida dienvidu korpusa kāpņu telpas logs. Loga daļas ir oriģinālās. Loga saglabātība ir vērtējamā kā izcila.</p>	
				PALODZE	Koka, finierēta, "ozolkoks"	OR		
				LOGA VĒRTNES	Koka / metāla / stikla	OR		
				VIRAS	Metāla	OR		
				ROKTURI	NA: paredzēti noņemami			
				FIKSATORI	Trīs fiksatori apakšējā malā un pa vienam fiksatoram sānu malās			
				MARGAS	Koka, finierētas	OR

PIEDURL.	Koka / metāla	OR

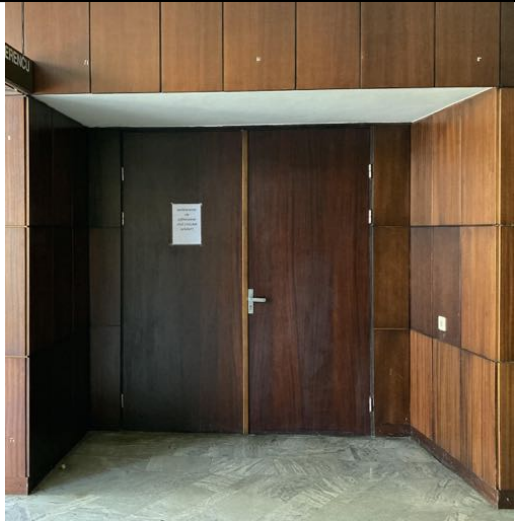
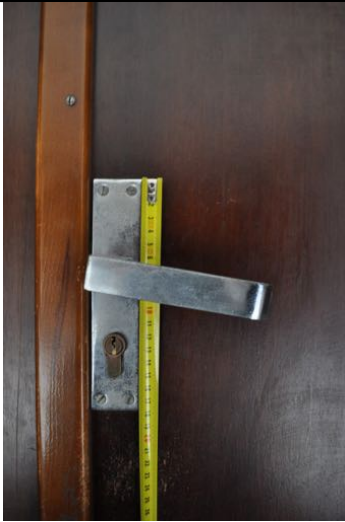
<p>D-1-34-1</p>	Divu vērtņu koka durvis, finierētas, ar fiksatoru	APLODA	Koka	OR	Konferenču zāles ieejas durvis. Durvju rokturi un fiksatori ir oriģināli. Durvju saglabātība ir vērtējamā kā izcila.

<p>DR-34-1</p>
				DURVJU VĒRTNE	Galdnieku plātne, finierēta, tumšā tonī	OR		
				VIRAS	Metāla	OR		
				ROKTURI	Metāla, hromēti (?), DR-34-1	OR		
				FIKSATORI	Metāla	OR		
D-1-34-2	T-1-34

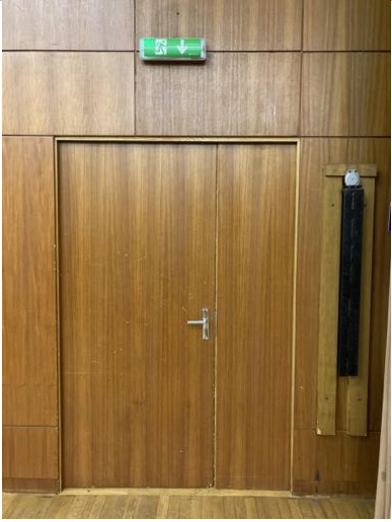
<p>D-1-34-2</p>	Divvērtņu koka durvis, finierētas, ar fiksatoru, asimetrisks vērtņu dalījums	APLODA	Koka	OR	Konferenču zāles durvis, kas savieno zāli ar gaiteniem un prezidija telpu. Durvju rokturi un fiksatori ir oriģināli. Durvju saglabātība ir vērtējamā kā izcila.	
				DURVJU VĒRTNE	Galdnieku plātne, finierēta, gaišā tonī	OR		
				VIRAS	Metāla	OR

ROKTURI	Metāla	OR		
				FIKSATORI	Metāla	OR		
D-1-36	T-1-36

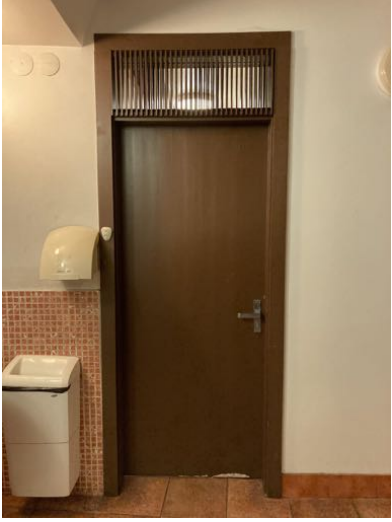
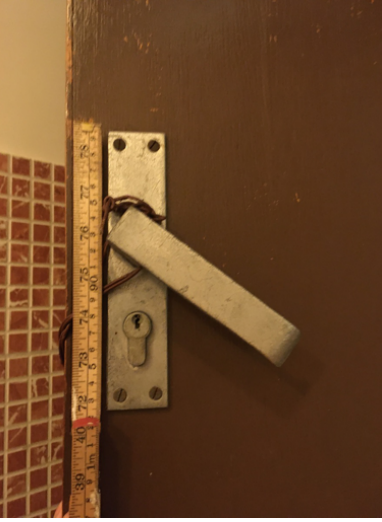
<p>D-1-36</p>	Vienvērtņu koka durvis, krāsotas, ar ventilācijas resti virs tām	APLODA UN KLEIDE	Koka, kleidei vienkāršs profils	OR	Tualetes priekštelpas durvis. Durvju rokturi un fiksatori ir oriģināli. Krāsojums, iespējams, sekundārs (?). Durvju saglabātība ir vērtējamā kā laba/izcila.

<p>DR-1-27</p>
				DURVJU VĒRTNE	Galdnieku plātne, krāsota, finierēta (?), krāsota brūnā tonī	OR		
				VIRAS	Metāla	OR		
				ROKTURI	Metāla, DR-1-27	OR		
				FIKSATORI	NA	OR

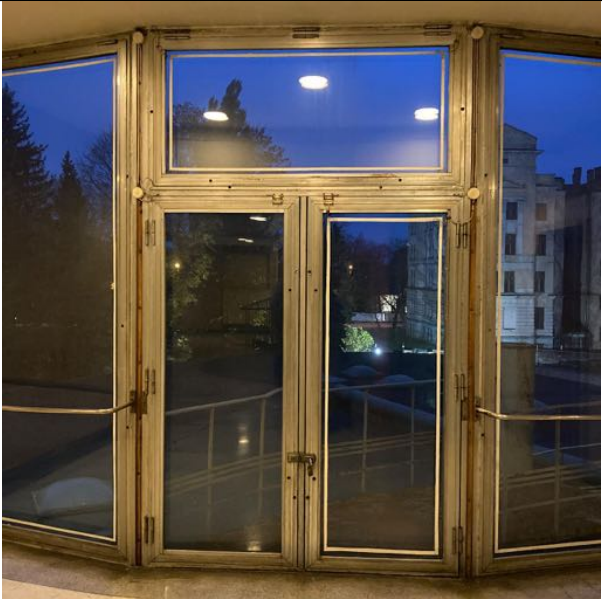
<p>D-2-1</p>	Divvērtņu metāla durvis, ar fiksatoriem; katra vērtne ir izveidota pēc principa "vērtne vērtņē"	APLODA UN KLEIDE	Metāla	OR	Galvenas kāpņu telpas 2. stāva durvis, kas ved uz āra vītņu kāpņēm un konferenču zāles jumtu. Durvju detaļas oriģinālas. Durvju saglabātība ir vērtējamā kā izcila.	
				DURVJU VĒRTNE	Metāla / stikla	OR		
				VIRAS	Metāla, katrai vērtnei 3 kreisajā/labajā malā	OR		
				ROKTURI	NA: paredzēti noņemami			
				FIKSATORI	Metāla, katrai vērtnei 3 kreisajā/labajā malā, 1 fiksators augšējā malā	OR		
D-3-9	T-3-9

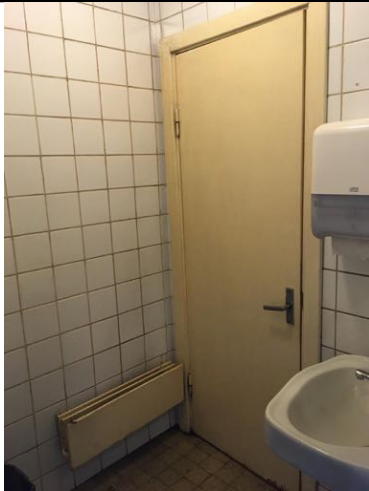
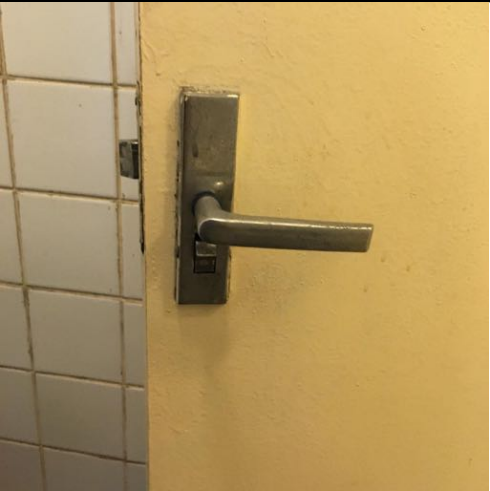
<p>DR-3-9</p>

<p>D-3-9</p>	Vienvērtņu koka durvis, krāsotas	APLODA UN KLEIDE	Koka, kleidei vienkāršs profils	OR	Tipveida austrumu un rietumu korpusu tualetes durvis. Durvju rokturi un fiksatori ir oriģināli. Krāsojums ir oriģināls. Durvju saglabātība ir vērtējamā kā izcila.

DURVJU VĒRTNE	Galdnieku plātne, krāsota, baltā tonī	OR		
				VIRAS	Metāla	OR		
				ROKTURI	Metāla, DR-3-9	OR		
				FIKSATORI	Metāla	OR		
D-4-1	T-4-1
