PROJEKTA NOSAUKUMS: „Biroju ēkas Elizabetes iela 2, Rīgā arhitektoniski mākslinieciskā inventarizācija”

ADRESE: ELIZABETES IELA2, RĪGA, LV-1010 (OBJEKTA KADASTRA NR. 0100 010 0042 001)

MARKA: ARHITEKTONISKI MĀKSLINIECISKĀ INVENTARIZĀCIJA
AMI

JŪRMALA
2020. GADS

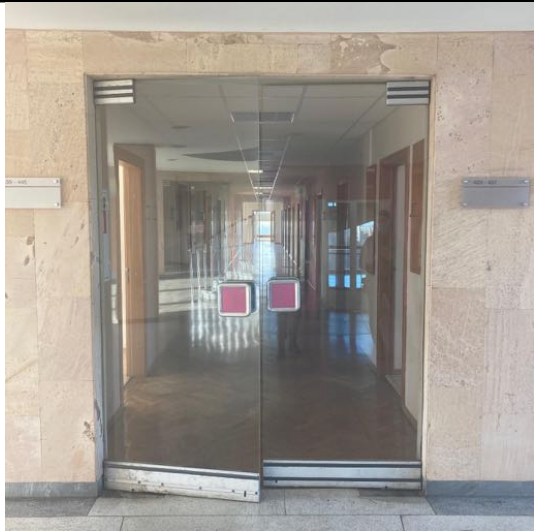
<p>D-4-1</p>	Divvērtņu stikla durvis, bez fiksatora	APLODA	NA		Tipveida galvenas kāpņu telpas gaitēju durvis. Durvju daļas ir oriģinālas. Durvju rokturis ir nokrāsots sekundārā rozā tonī. Durvju saglabātība ir vērtējamā kā laba.	
				DURVJU VĒRTNE	Pilnstikla ar profilētu metāla cokolu (kājlīsti)	OR		
				VIRAS	Metāla (katras vērtnes apakšējā un augšējā malā), stiprinātas pie profilētām metāla detaļām	OR		
				ROKTURI	Metāla, kvadrātiski, sekundārs krāsojums vidus daļā	OR		
				FIKSATORI	NA	OR

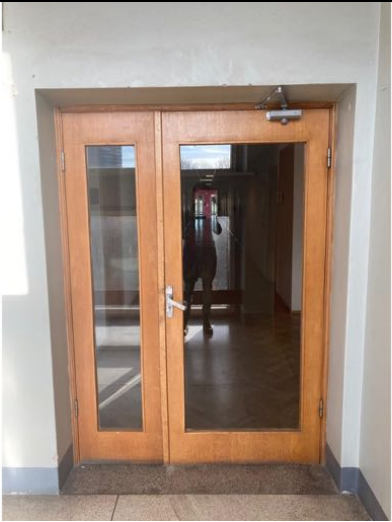
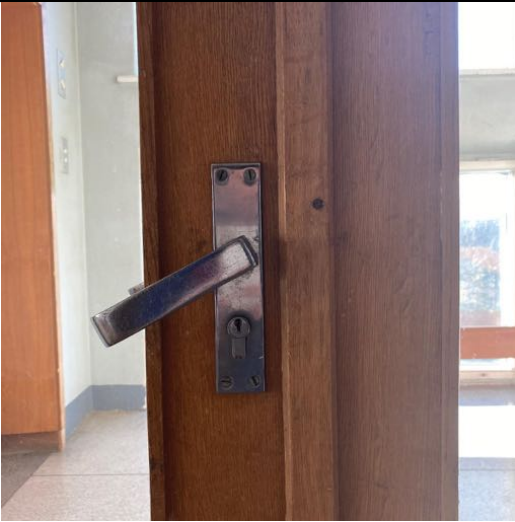
<p>D-4-4</p>	Divvērtņu koka durvis, finierētas, ar stikla pildīņu un fiksatoru, asimetrisks vērtņun dalījums	APLODA	Koka	OR	Tipveida korpusu kāpņu telpu durvis. Durvju daļas ir oriģinālas. Durvju saglabātība ir vērtējama kā izcila.

<p>DR-4-4</p>
				DURVJU VĒRTNE	Galdnieku plātne, finierēta, ar stikla pildīņu	OR		
				VIRAS	Metāla, sekundārs aizvērēja mehānisms	OR un SEK		
				ROKTURI	Metāla, DR-4-4	OR		
				FIKSATORI	Metāla	OR		
D-6-5	T-6-5

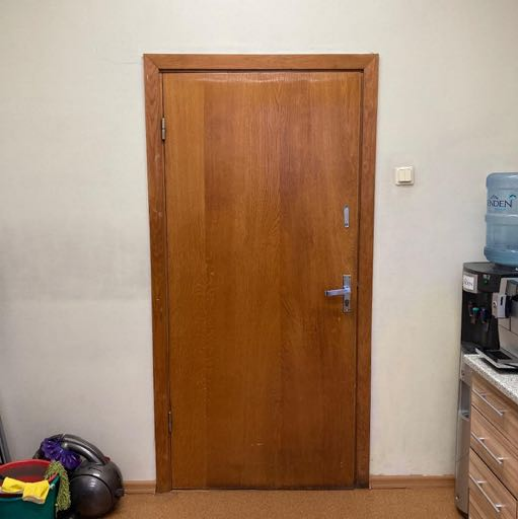
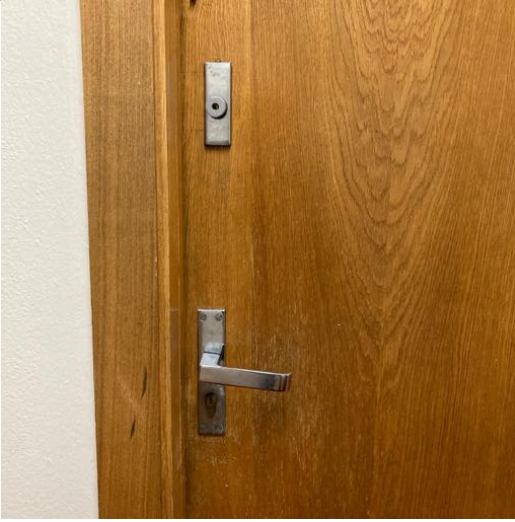
<p>DR-6-5</p>

<p>D-6-5</p>	Vienvērtņu koka durvis, finierētas, ar fiksatoru	APLODA UN KLEIDE	Koka, kleidei vienkāršs profils	OR	Tipveida biroju telpas durvis. Durvju rokturi un fiksatori ir oriģināli. Uz dažām durvīm ir saglabājusies oriģināla informācijas zīme, IZ-6-5, ar kabineta numuru. Durvju saglabātība ir vērtējamā kā izcila.

DURVJU VĒRTNE	Galdnieku plātne, finierēta	OR		
				VIRAS	Metāla	OR		
				ROKTURI	Metāla	OR		
				FIKSATORI	Metāla	OR		
D-6-9	T-6-9

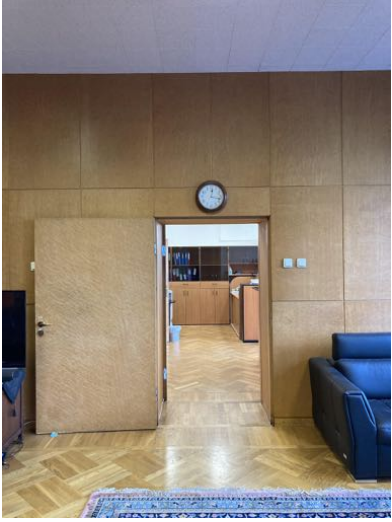
<p>S-6-9</p>	Divvērtņu koka durvis, finierētas, ar fiksatoru	APLODA	Koka	OR	I sekretāra kabineta ieejas durvis. Durvju rokturi un fiksatori ir nomainīti pret sekundāriem. Durvju saglabātība ir vērtējamā kā laba.	
				DURVJU VĒRTNE	Galdnieku plātne, finierēta, "Karēlijas bērzs"	OR		
				VIRAS	Metāla	OR		
				ROKTURI	Metāla	SEK		
				FIKSATORI	Metāla	SEK

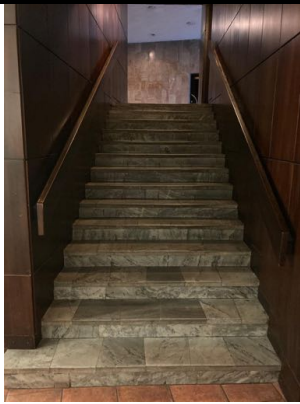
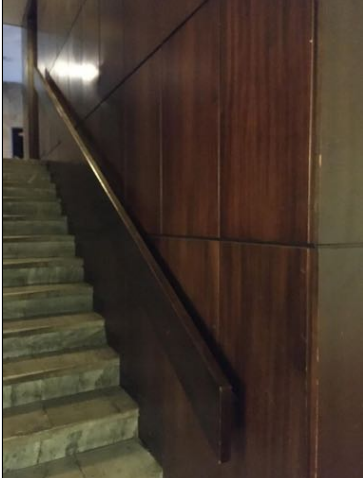
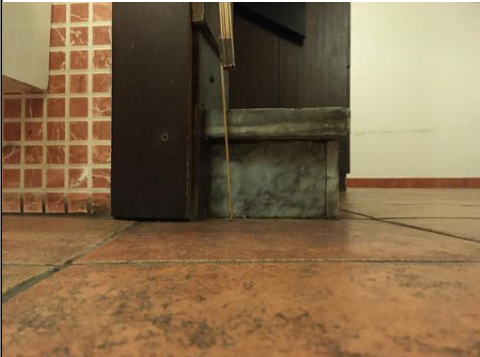
K-1-27-1	PAKĀPIENI	Marmora plāksnes, pelēkas	OR	Foajē un tualešu priekštelpu kāpnes. Kāpņu detaļas ir oriģinālas. Foajē kāpnes bez margām, tualešu priekštelpu kāpnes ar margām. Rokturis ir piestiprināts pie sienas bez reliņiem. Kāpņu saglabātība ir vērtējama kā izcila.

RELIŅI	NA

K-1-27-2	ROKTURIS	Koka, finierēts, K-1-27-3	OR		
			KONSTR.	Dz/b kāpnes	OR		K-1-27-3
K-1-34	T-1-34

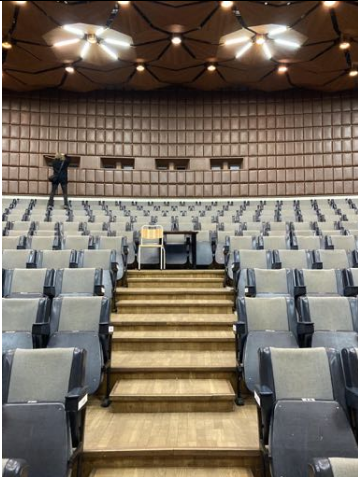
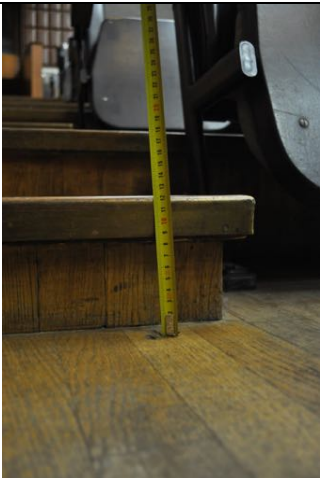
K-1-34-1	PAKĀPIENI	Ozolkoka parketa segums	OR	Konferenču zāles kāpnes. Kāpnes ir izvietotas telpas sānos, centrā un pie tribīnes. Kāpņu detaļas ir oriģinālas. Kāpņu saglabātība ir vērtējamā kā izcila.	
			RELIŅI	NA	OR

K-1-34-2	ROKTURIS	NA	OR		
			KONSTR.	Dz/b kāpnes	OR		
K-2-2	T-2-2

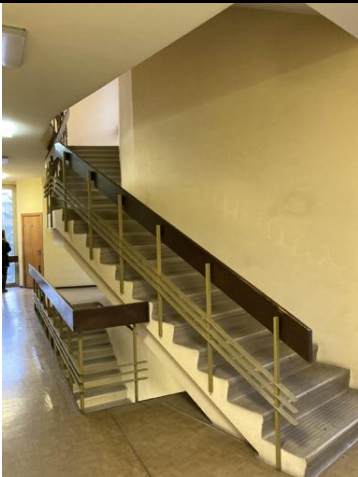
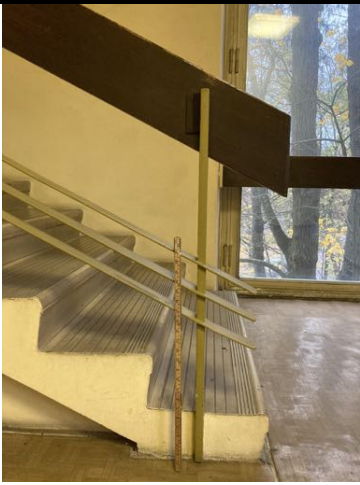
K-2-2-1	PAKĀPIENI	Tipveida PVH segums ar pretslīdes rievojumu	OR	Tipveida austrumu un rietumu korpusu kāpnes. Kāpņu detaļas ir oriģinālas. Kāpņu saglabātība ir vērtējama kā laba.

RELIŅI	Krāsota metāla bešā tonī, tipveida elementi kombinēti ar individuāli izgatavotiem	OR

K-2-2-2	ROKTURIS	Koka, finierēts, tumšā tonī	OR	Tipveida austrumu un rietumu korpusu kāpnes. Kāpņu detaļas ir oriģinālas. Kāpņu saglabātība ir vērtējama kā laba.	
			KONSTR.	Dz/b kāpnes			
K-3-1	T-3-1

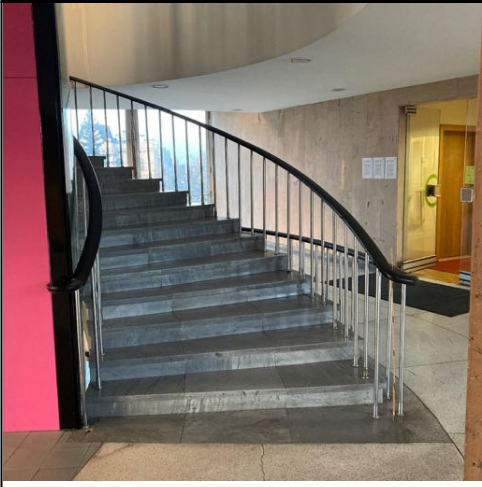
K-3-1-1	PAKĀPIENI	Marmora plāksnes, pelēkas	OR	Galvenās kāpņu telpas kāpnes. Kāpņu detaļas ir oriģinālas. Gaismas šahtā ir izbūvēts sekundārs lifts. Kāpņu saglabātība ir vērtējamā kā izcila. Vēlma sekundārā lifta demontāža.

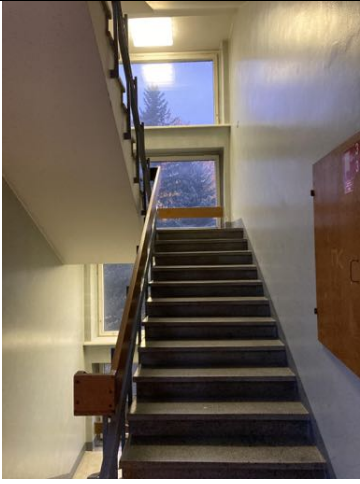
K-4-4-1	PAKĀPIENI	Teraco segums	OR	Tipveida dienvidu korpusa kāpnes. Kāpņu detaļas ir oriģinālas. Kāpņu saglabātība ir vērtējama kā laba.	
			RELIŅI	Krāsota metāla pelēkā tonī, tipveida elementi kombinēti ar individuāli izgatavotiem.	OR

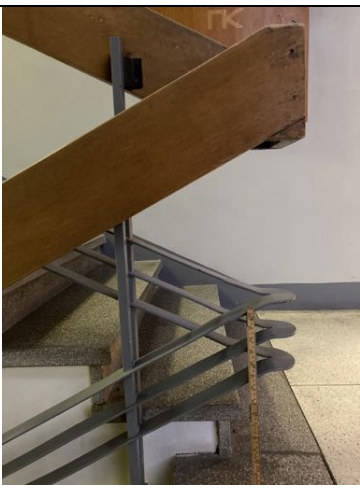
K-4-4-2	ROKTURIS	Koka, finierēts, gaišā tonī	OR		
			KONSTR.	Dz/b kāpnes	OR

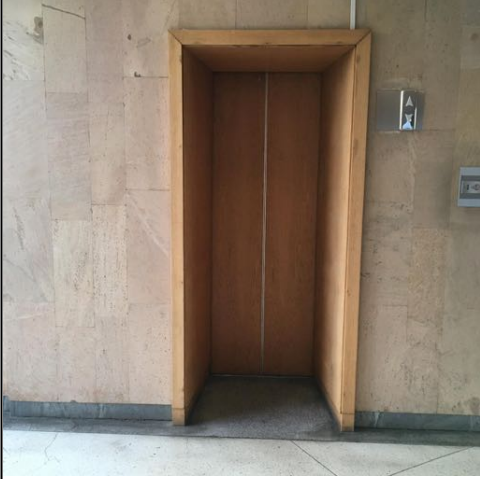
<p>LI-3-1-1</p>	APLODA	Koka, finierēta	OR	Galvenas kāpņu telpas lifts. Lifta apdare un rokturi ir oriģināli, ekspluatācijas laikā nobružāti. Stāvu pogas ir sekundāras. Lifta apdares saglabātība ir vērtējama kā viduvēja.	
			VĒRTNES	Divu vērtņu durvis, kuru vērtnes automātiski atveras katra uz savu pusi. Koka finierētas	OR		
			SIENAS	Koka finierēti paneļi ar vainagojošu apgaismes ķermeņus maskējošu dzegu	OR		
		GRĪDA	Tumšas krāsas mākslīgais (?) linolejs	OR			
		GRIESTI	Metāliskas plāksnes	OR (?)			
		CITAS DETAĻAS	Metāla rokturi Stāvu pogas	OR SEK			
LI-4-4	T-4-4

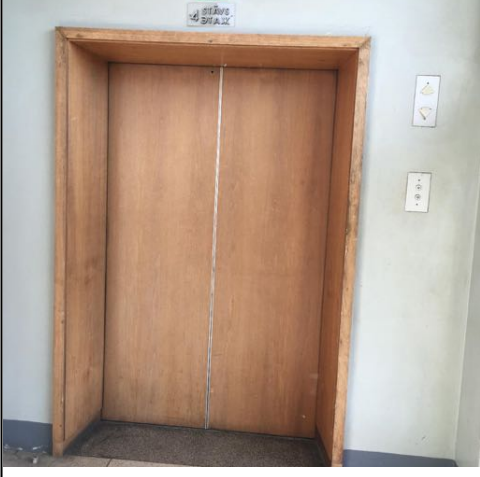
<p>LI-4-4-1</p>	APLODA	Koka, finierēta	OR	Dienvidu korpusa kāpņu telpas lifts. Lifta apdare un detaļas ir oriģinālas. Sienu paneļi un rokturi apskrāpēti. Lifta saglabātība ir vērtējama kā laba/viduvēja.

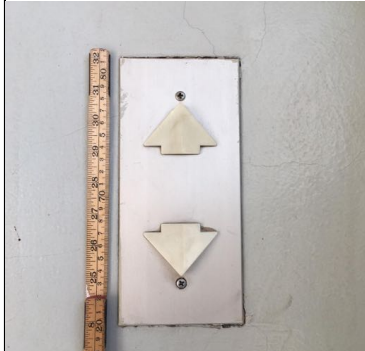
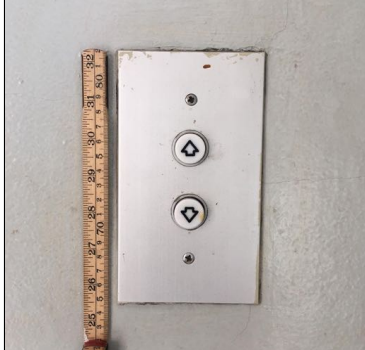
VĒRTNES	Divu vērtņu durvis, kuru vērtnes automātiski atveras katra uz savu pusi. Koka finierētas	OR		
			SIENAS	Koka finierēti paneļi	OR		
		GRĪDA	Tumšas krāsas mākslīgais (?) linolejs	OR (?)			
		GRIESTI	Metāliskas plāksnes	OR (?)			
		CITAS DETAĻAS	Metāla rokturi Stāvu pogas, LI-4-4-3, LI-4-4-4	OR OR

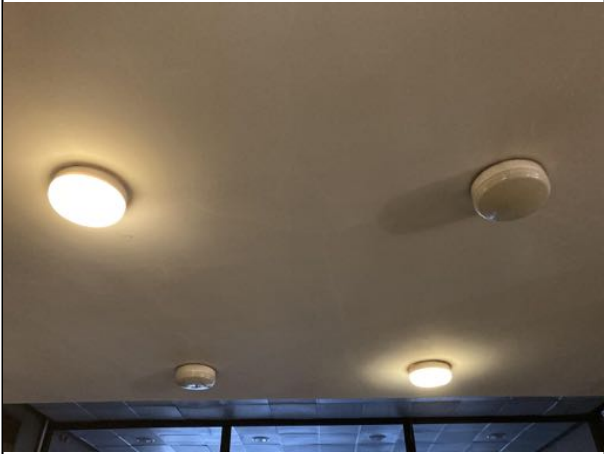
GK-1-2	Apāļi gaismas ķermeņi ar gludu baltu plastmasas abažūru, piestiprināti pie griestu/sienas plaknes. Raksturīgi 1. stāva vestibilam un tualetēm.	OR/AU
GK-1-21	T-1-21

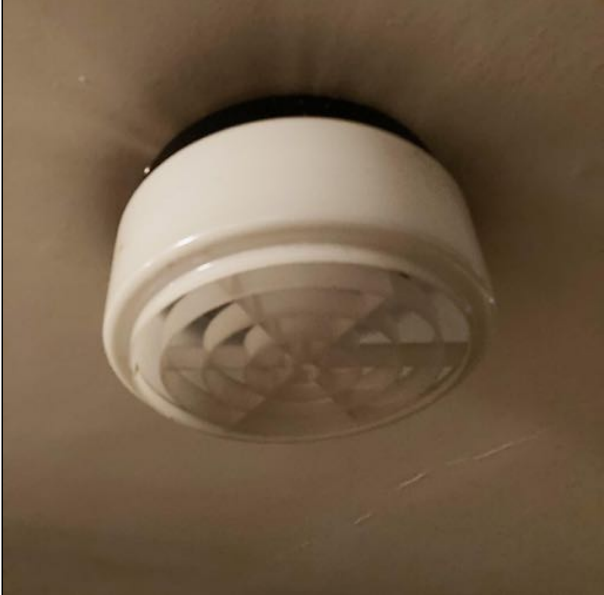
GK-1-21	Apāļi gaismas ķermeņi ar baltu plastmasas abažūru, abažūra apakšējā virsma ar ornamentālām atverēm, gaismas ķermeņi piestiprināti pie griestu plaknes. Raksturīgi konferenču zāles ģērbtuvēm.	OR
GK-1-66	T-1-66

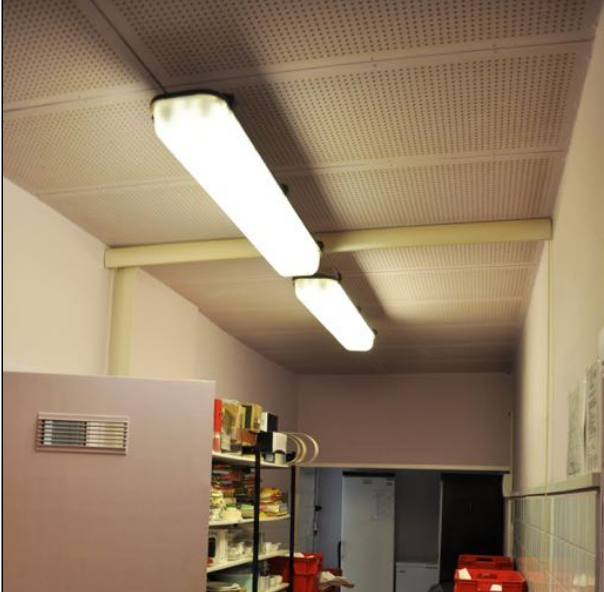
GK-1-66	Kantaini gaismas ķermeņi ar plastmasas abažūru, iekārti. Kopējā saglabātība laba. Raksturīgi virtuves telpām.	OR
GK-4-1	T-4-1

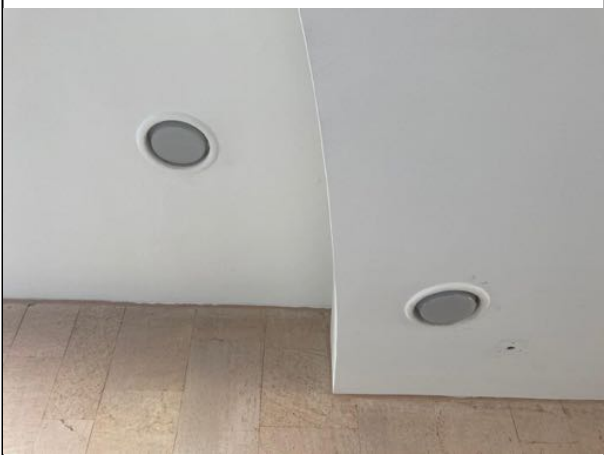
GK-4-1	Apāļi gaismas ķermeņi ar baltu gludu plastmasas abažūru, iestrādāti griestos. Saglabājušos gaismekļu vizuālā saglabātība izcila. Raksturīgi galvenai kāpņu telpai un 1. stāva sabiedriskām telpām.	OR

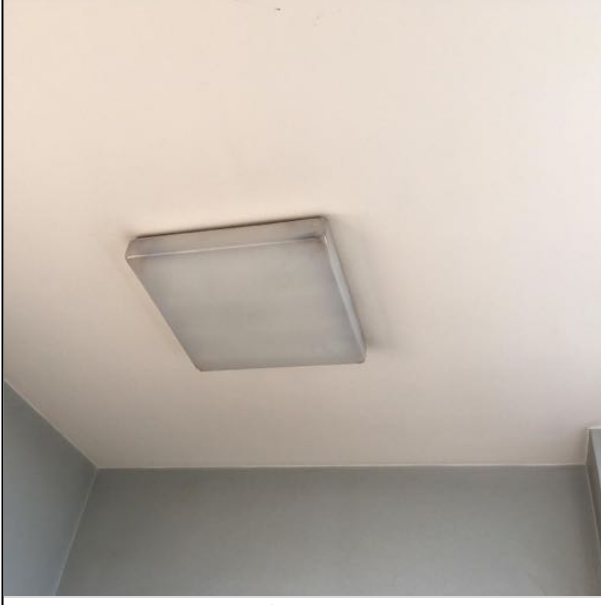
GK-4-4	Kantaini gaismas ķermeņi ar baltu gludu plastmasas abažūru, piestiprināti pie griestu plaknes. Saglabājušos gaismekļu abažūru vizuālā saglabātība laba. Raksturīgi korpusu kāpņu telpām un 1.stāva palīgtelpām.	OR
GK-4-14	T-4-14

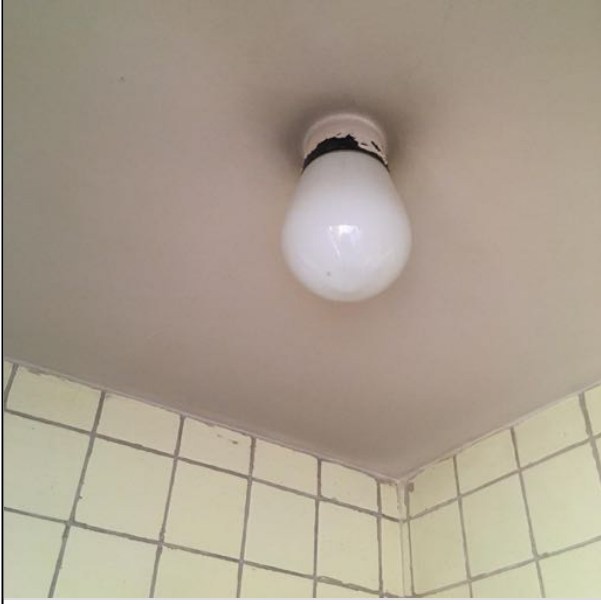
GK-4-14	Gaismas ķermeņi lāses formā ar gludu baltu abažūru, piestiprināti pie griestu plaknes. Raksturīgi tualetēm un to priekštelpām, kā arī konferenču zāles tehniskā audio un video nodrošinājuma telpu grupai.	OR
GK-4-46	T-4-46

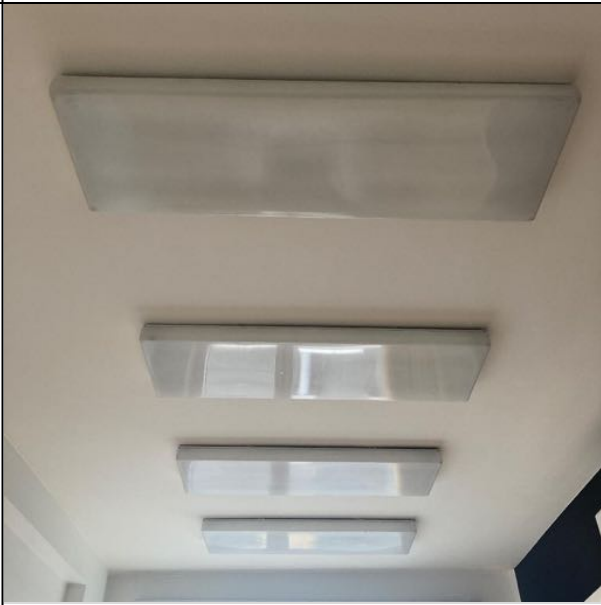
GK-4-46	Kantaini gaismas ķermeņi ar gludu baltu plastmasas abažūru, piestiprināti pie griestu plaknes. Saglabājušos abažūru vizuālā saglabātība izcila/laba. Raksturīgi biroju telpām.	OR
GK-6-4	T-6-4

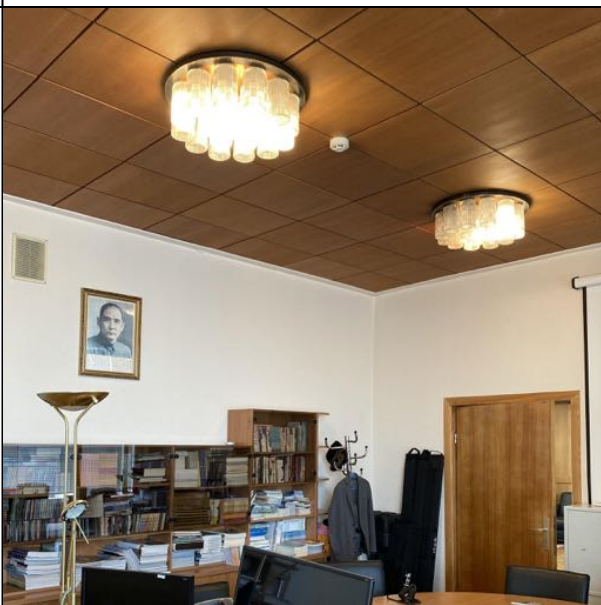
GK-6-4	Apaļi gaismas ķermeņi ar stikla abažūru no cilindriskas formas elementiem, piestiprināti pie griestu plaknes. Visticamāk oriģināli. Tomēr, lai noteiktu vai gaismekļi ir OR/AU/SEK ir jāveic papildus izpēte. Elementu saglabātība izcila. Atrodami I sekretāra telpu grupā 6. stāvā telpā nr. T-6-4.	OR (?): NI

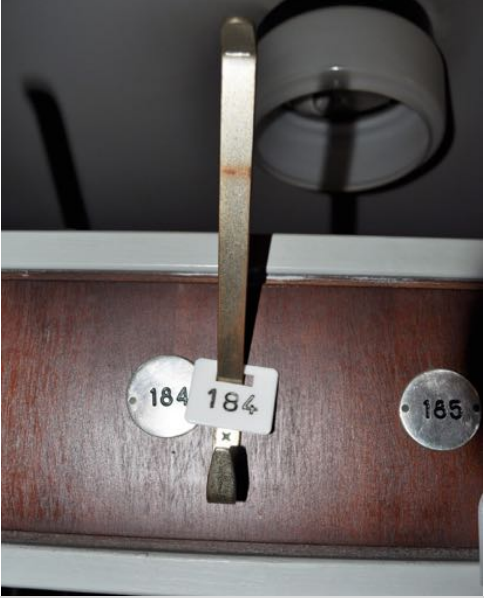
<p style="text-align: center;">IZ-1-21</p>	<p>Ģērbtuvju drēbju pakaramo numerācijas plāksne un klientiem izsniedzamais numuriņš. Esošo numerācijas elementu saglabātība laba</p>	OR
IZ-3-1	T-3-1

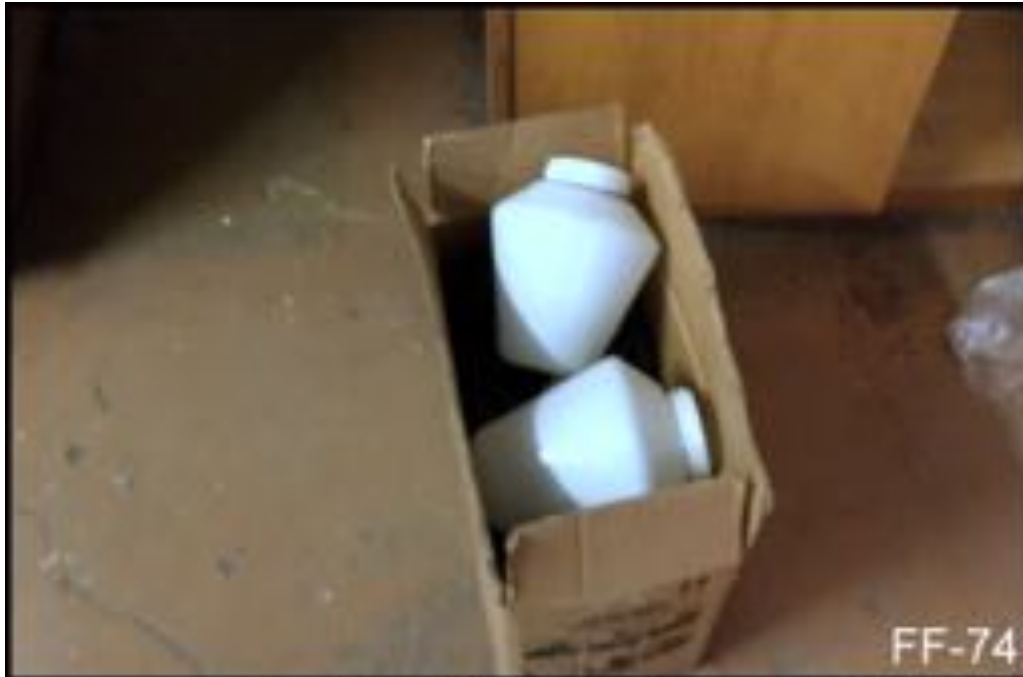
FF-74

Telpā T-0-27 deponēti oriģināli gaismekļu abażūri, 11.2020.

Šāda veida gaismekļu abażūri konstatēti utilitāra rakstura telpās pārsvarā pagraba zonā. Abażūru vizuālais stāvoklis labs.

Līdzīga veida oriģināli gaismekļu abażūri lāses formā atrodami blakus telpā T-0-24. Šāda veida abażūri sastopami biroju korpusu tualetēs.

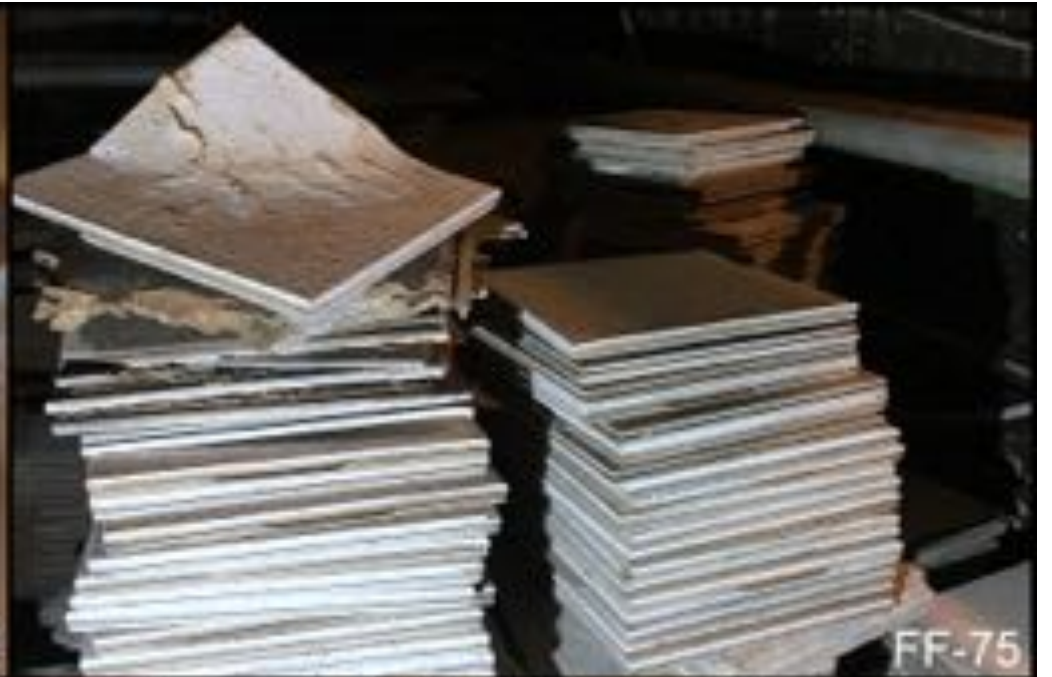
FF-75

Telpā T-0-7 deponēti divu veidu oriģinālie firmas iekaramo griestu paneļi "Traverton" – ar un bez perforējuma.

Atsevišķi paneļi deformēti vai bojāti mitruma ietekmē. Tomēr lielākā daļa paneļu vizuāli labā stāvoklī un potenciāli izmantojami otrreiz.

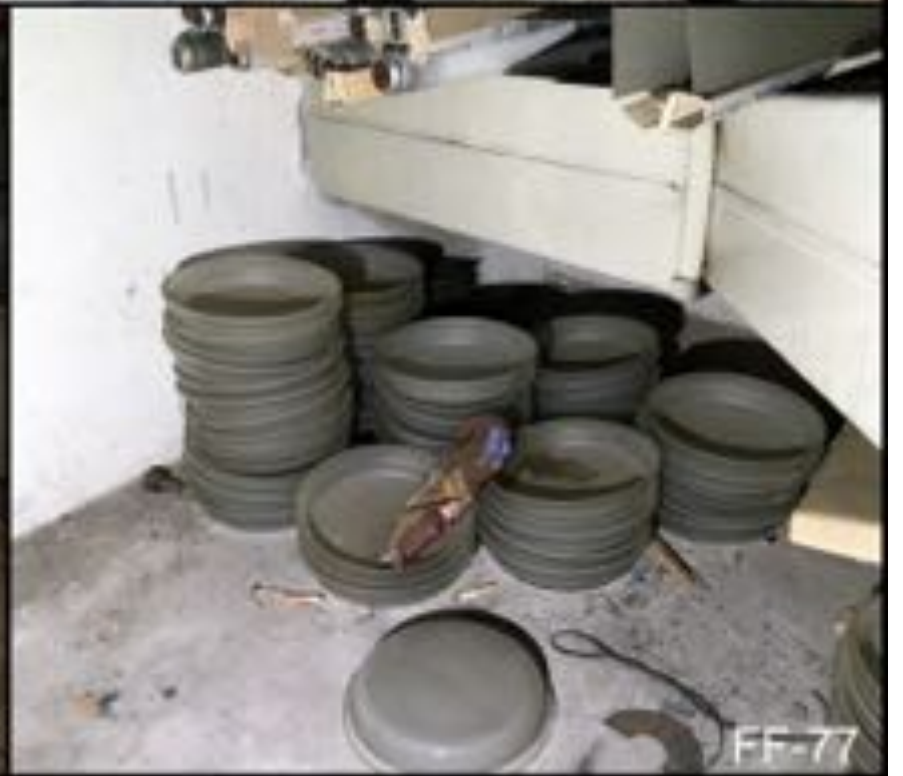
FF-77

Virs konferenču zāles tehniskā nodrošinājuma telpas T-1.5-109 esošajās tehniskā pusstāva telpās deponēti konferenču zāles oriģinālo gaismekļu stikla abażūri, 12.2020.

Abażūru vizuālais stāvoklis labs.

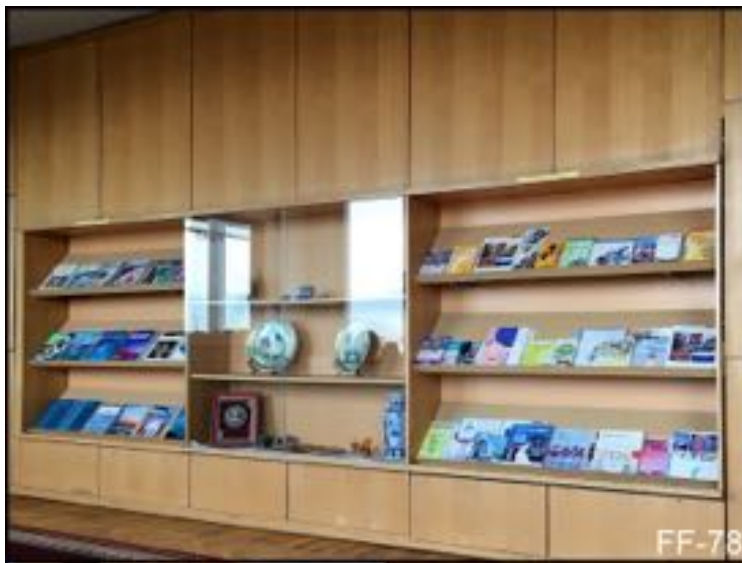
FF-78

Oriģinālas finierēta saplākšņa iebūvētās mēbeles hallē (T-6-2) I sekretāra telpu grupā ēkas 6. stāvā, 11.2020.

Mēbeļu saglabātība izcila.

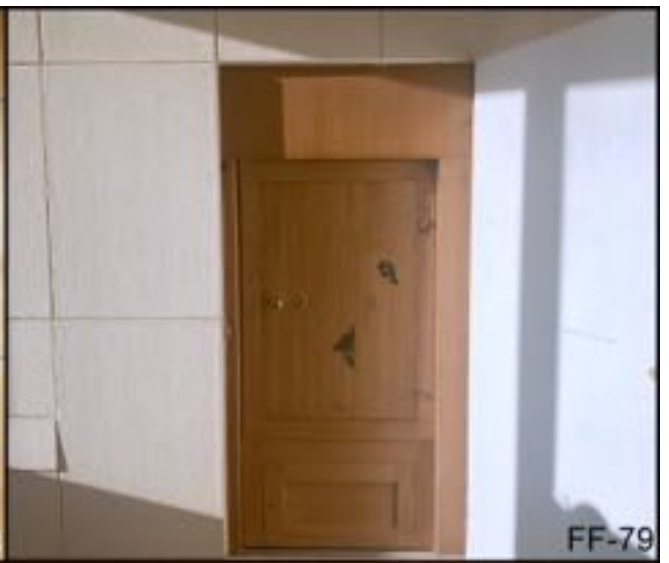
FF-79

Oriģināls āderēts divu nodalījumu seifs un sekundāri (?) krāsots finierēts sienu panelējums bijušajā 4. stāva nodaļas vadītāja telpā (T-4-16), 11.2020.

Mēbeles vizuālā saglabātība izcila.

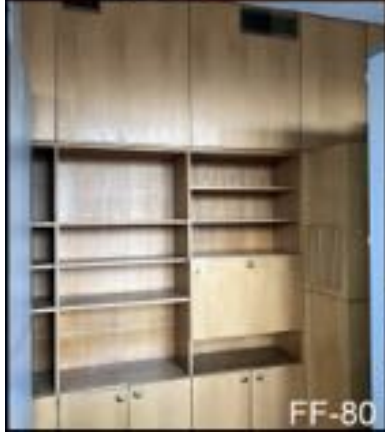
FF-80

Oriģinālas iebūvētas finierēta saplākšņa mēbeles bijušajā 3. stāva nodaļas vadītāja kabinetā (T-3-19), 11.2020.

Mēbeļu vizuālā saglabātība izcila.

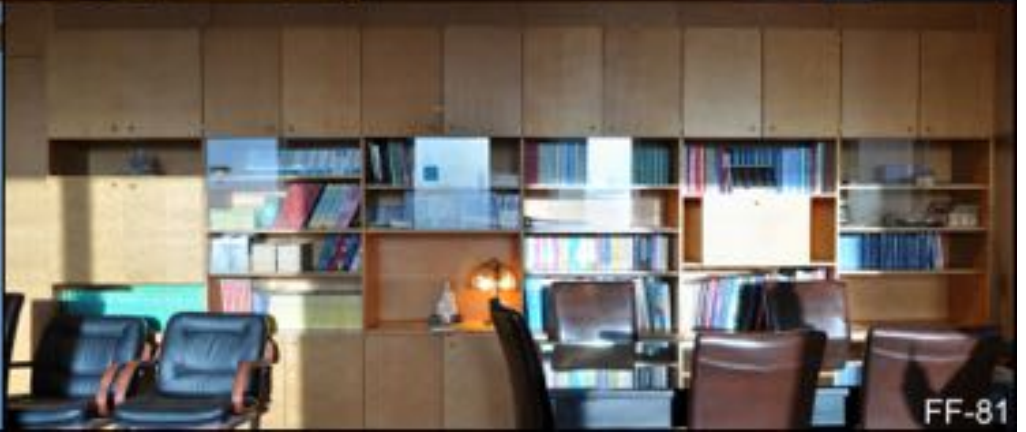
FF-81

Oriģinālas iebūvētas finierēta saplākšņa mēbeles bijušajā I sekretāra kabinetā (T-6-2) ēkas 6. stāvā, 11.2020.

Karēlijas bērza (?) finierējums. Mēbeļu saglabātība izcila.

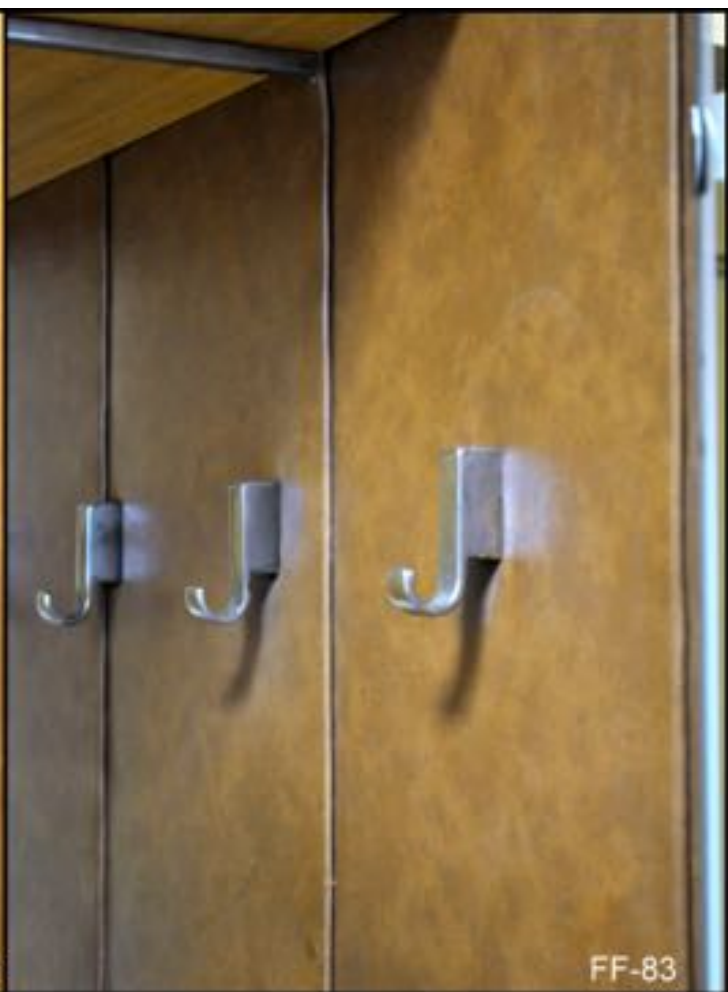
FF-82

Orģināla iebūvēta drēbju pakaramā mēbele bijušajā I sekretāra telpu grupā (T-6-13) ēkas 6. stāvā,11.2020.

Āķīši anodēti (?). Izcila saglabātība.

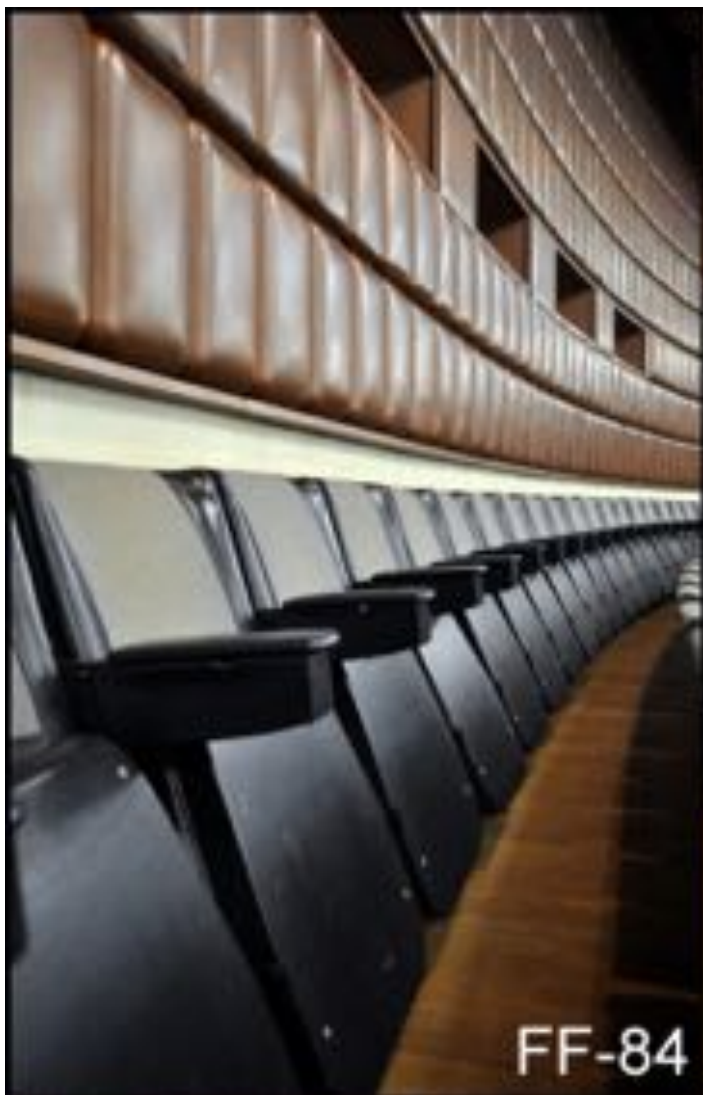
FF-84

**Origināli konferenču zāles (T-1-34)
stacionārie krēsli,
11.2020.**

Krēsliem tumša dermantīna un gaiša auduma apdare. Laba amatnieciskā kvalitāte. Vērojamas lietojuma pazīmes, bet kopumā laba saglabāfība.

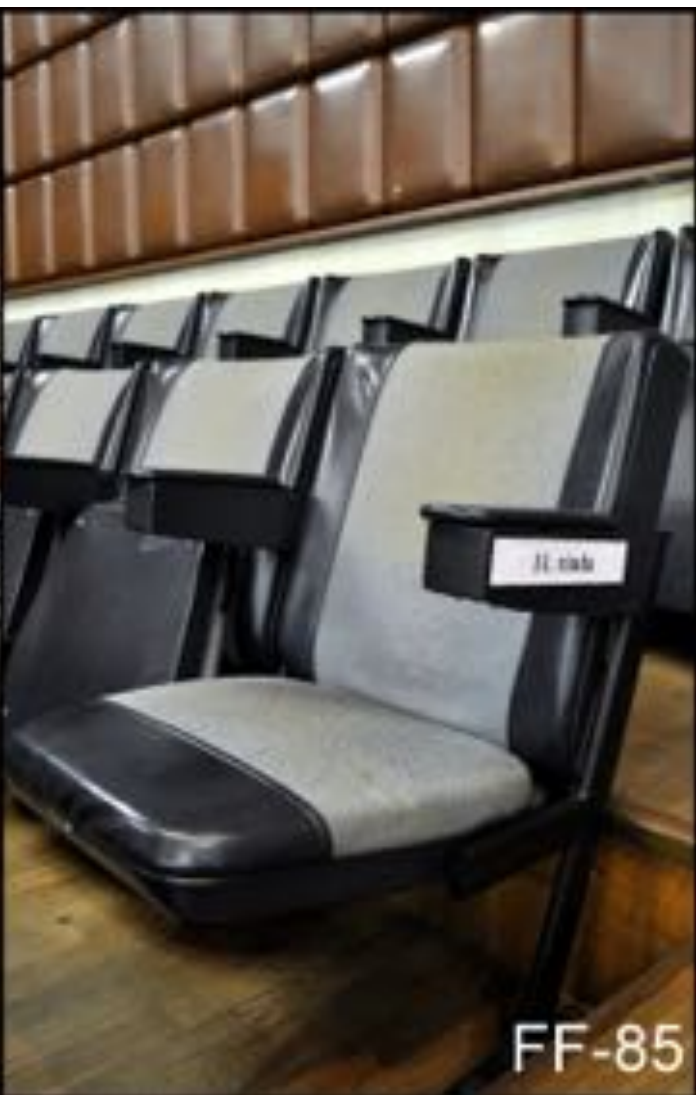
FF-85

**Origināli konferenču zāles (T-1-34) stacionārie
krēsli,
11.2020.**

Aprakstu skatīt pie FF-84

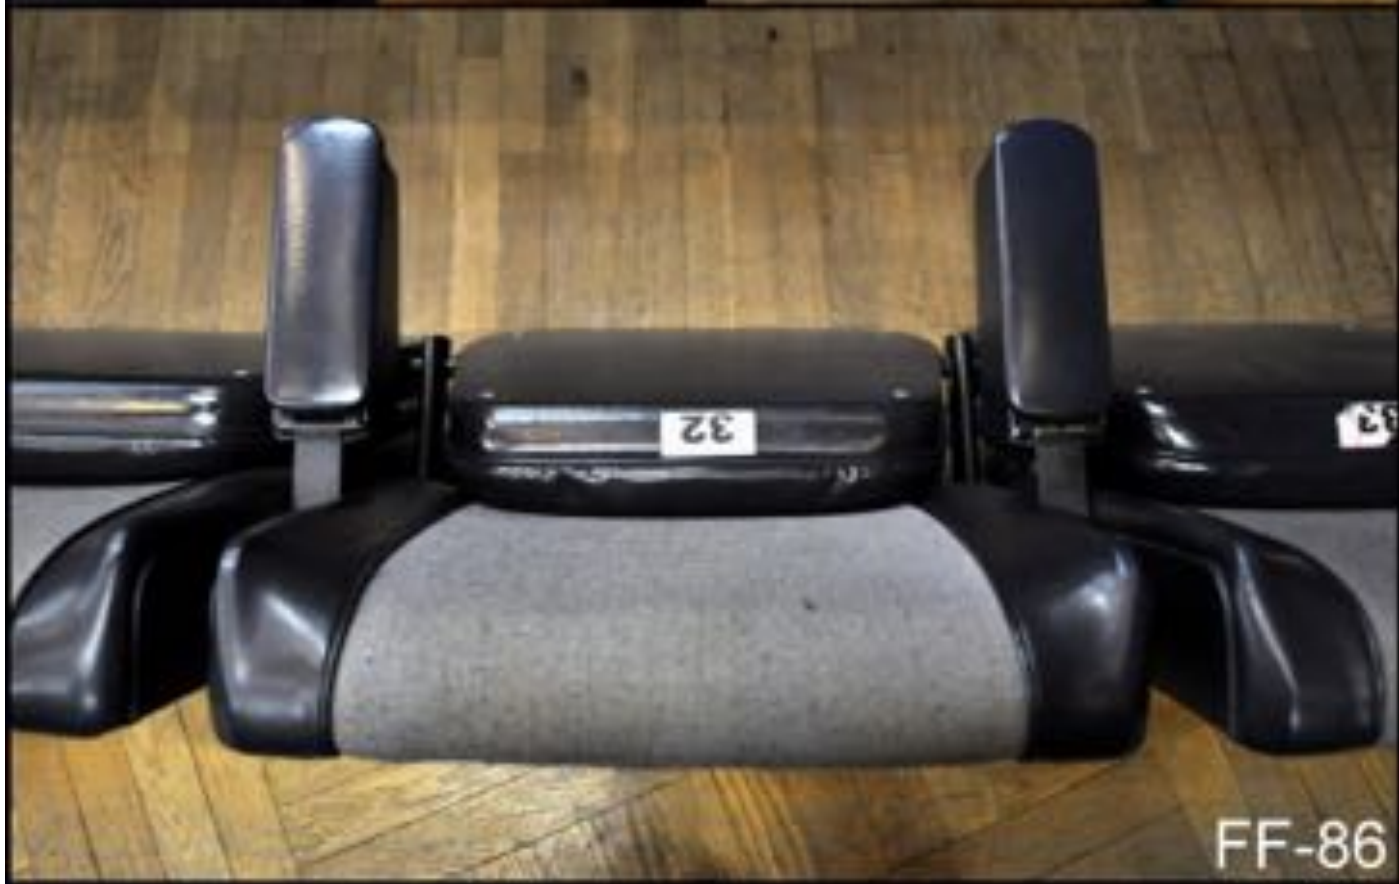
FF-86

**Origināli konferenču zāles (T-1-34) stacionārie krēsli,
11.2020.**

Aprakstu skatīt pie FF-84.

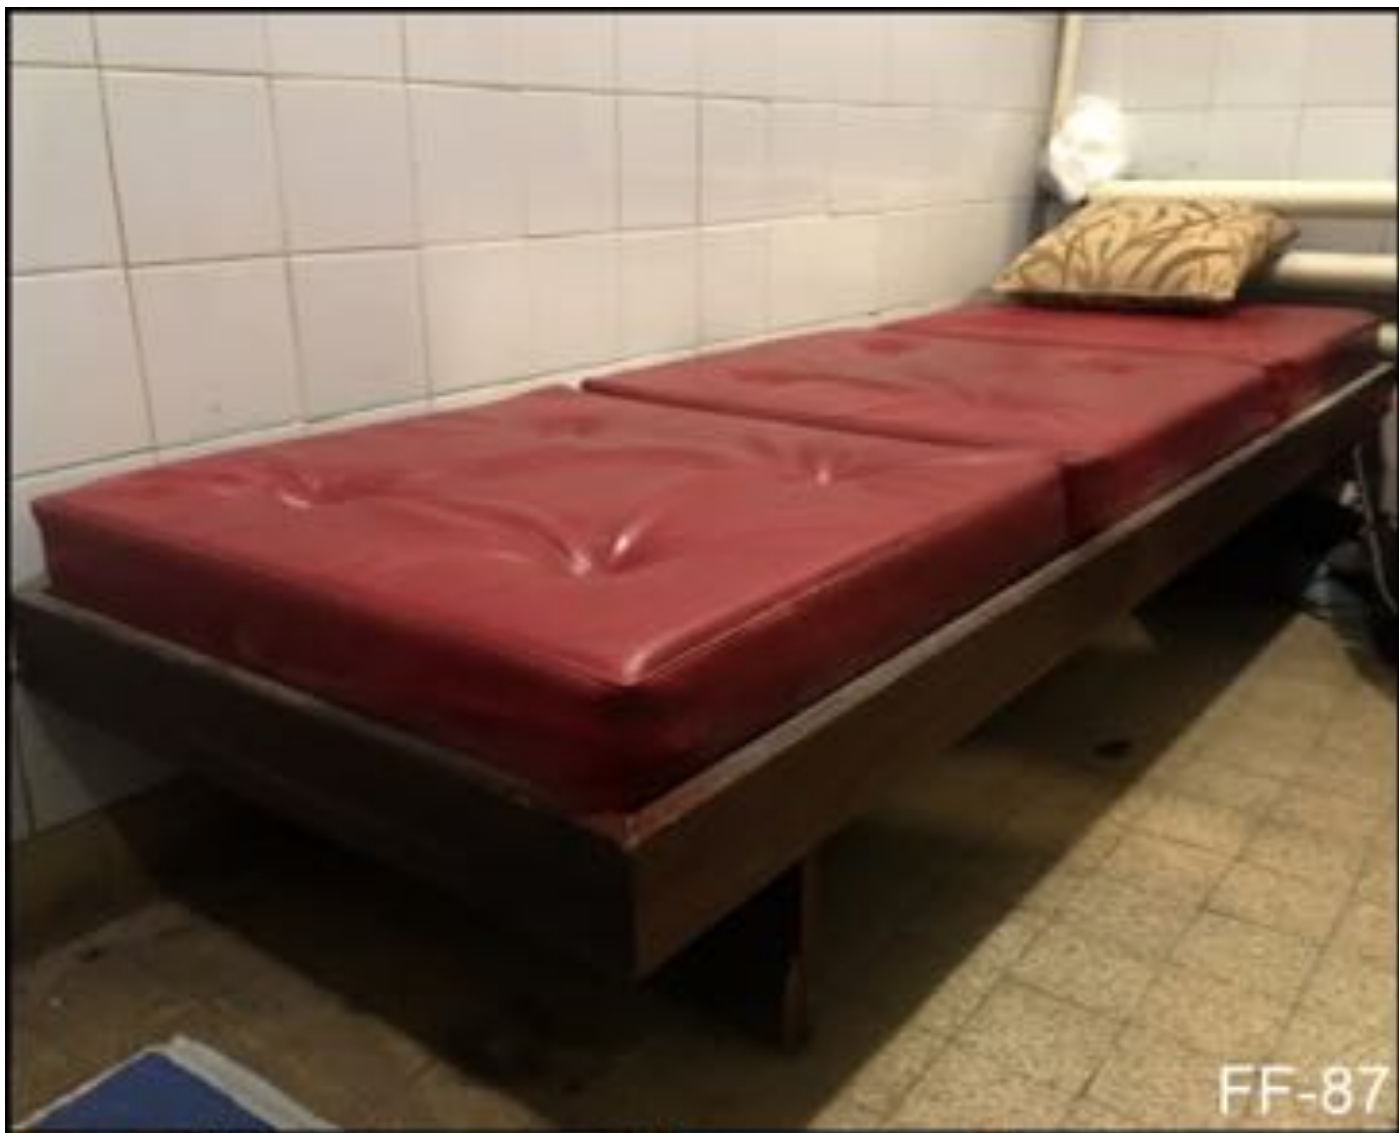
FF-87

**Origināls trīsdaļīgs soliņš ēkas pagraba telpā T-0-94,
11.2020.**

Spriežot pēc vēsturiskām interjeru fotogrāfijām, šādi soliņi bijuši ēkas konferenču zāles vestibilā. Laba saglabātība (soliņam nedaudz apdauzītas kājas).

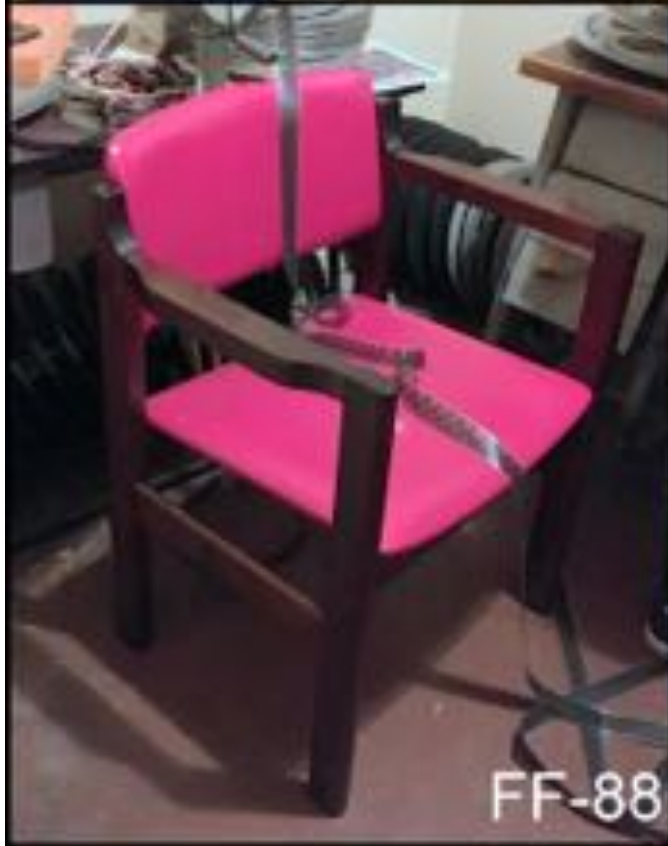
FF-88

**Autentisks krēsls konferenču zāles tehniskajā
telpā T-1.5-105,
11.2020.**

Krēsla saglabātība izcila.

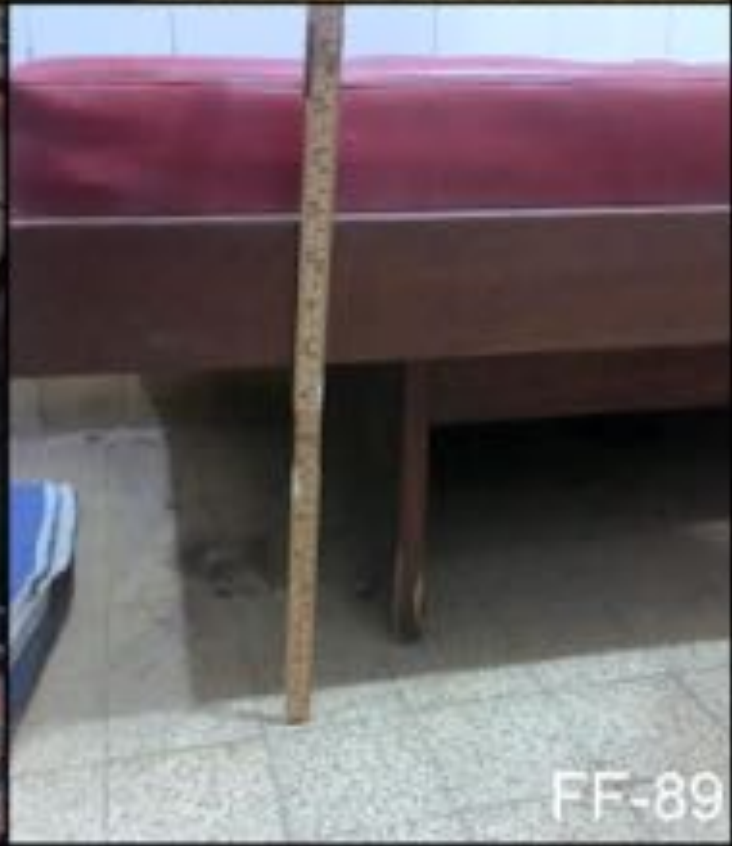
FF-89

**Origināls trīsdaļīgs soliņš ēkas pagraba telpā
T-0-94,
11.2020.**

Spriežot pēc vēsturiskām interjeru fotogrāfijām, šādi soliņi bijuši ēkas konferenču zāles vestibilā. Laba saglabātība (soliņam nedaudz apdauzītas kājas).

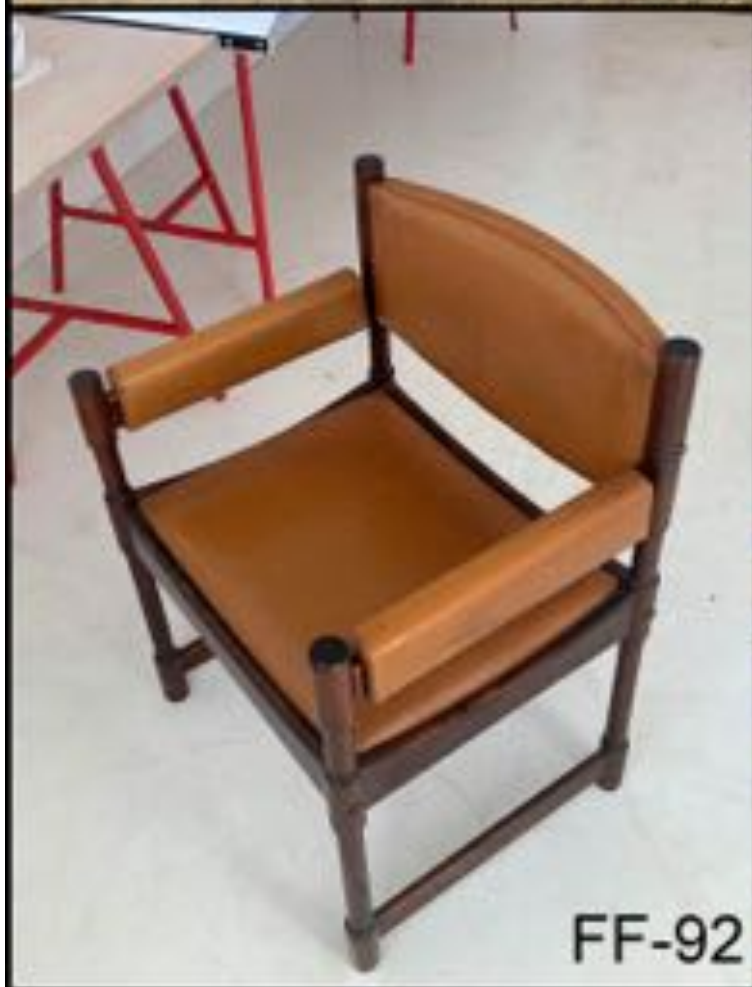
FF-91

**AU/OR (?) krēsls konferenču zālē (T-1-34),
11.2020.**

Šādi krēsli atrodami vairākās ēkas telpās
dažādos stāvos. Saglabātība laba.

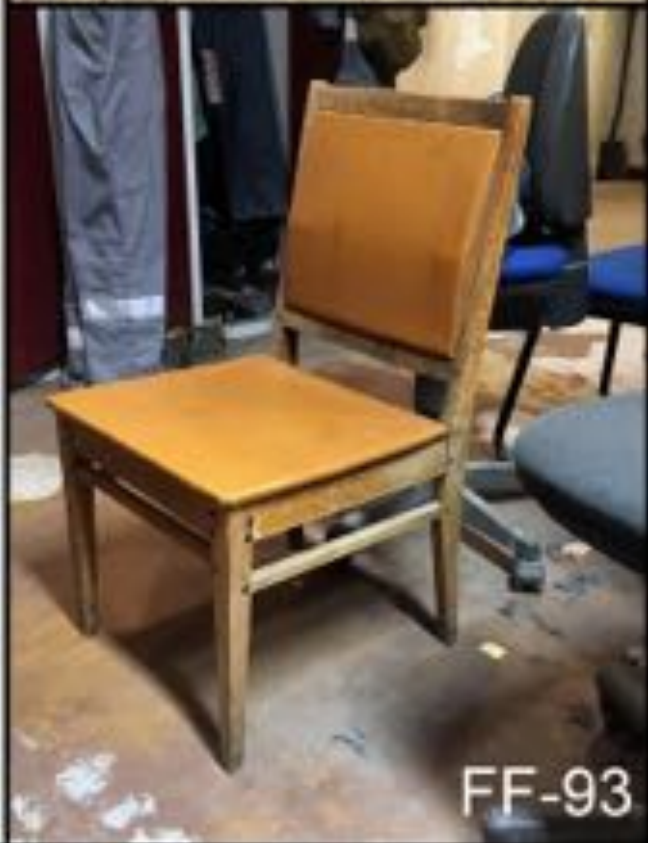
FF-92

**AU/OR (?) krēsls 4. stāva telpā (T-4-29),
11.2020.**

Šādi krēsli atrodami vairākās ēkas telpās
dažādos ēkas stāvos. Saglabātība laba.

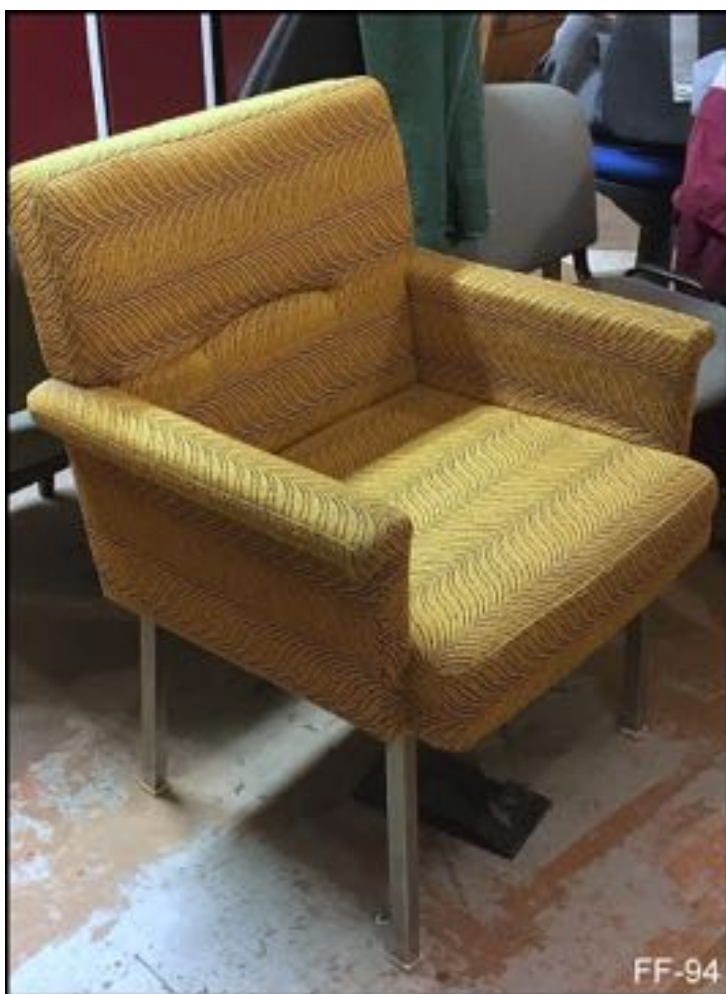
FF-94

**OR krēsls ēkas pagraba telpā T-0-94,
11.2020.**

Šādi krēslī redzami mūsdienās zudušās 6. stāva semināru zāles vēsturiskajās fotogrāfijās (skatīt VF-17). Izcila saglabātība.

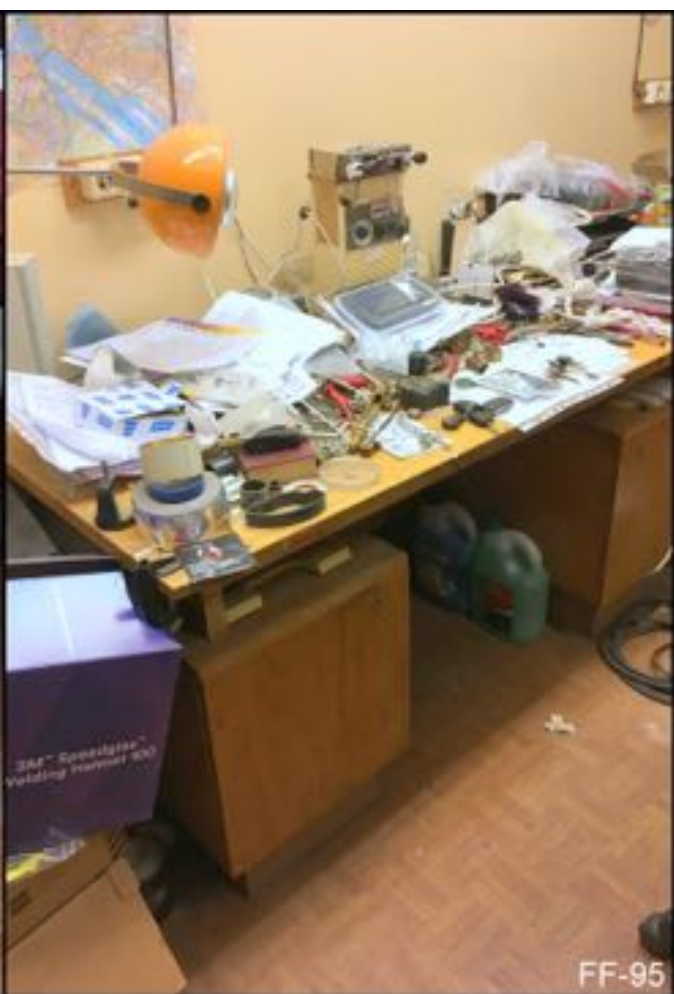
FF-95

**AU/OR (?) galds ēkas pagraba telpā T-0-20,
11.2020.**

Finierēta saplākšņa galds ar diviem simetriski izvietotiem atvilktnu/skapīšu blokiem. Galda virsma un malas apskrāpētas. Viduvēja saglabātība. Šim galdam līdzīgs redzams nodaļas vadītāja kabineta vēsturiskā fotogrāfijā (VF-19).
