PROJEKTA NOSAUKUMS: „Biroju ēkas Elizabetes iela 2, Rīgā arhitektoniski mākslinieciskā inventarizācija”

ADRESE: ELIZABETES IELA2, RĪGA, LV-1010 (OBJEKTA KADASTRA NR. 0100 010 0042 001)

MARKA: ARHITEKTONISKI MĀKSLINIECISKĀ INVENTARIZĀCIJA
AMI

JŪRMALA
2020. GADS

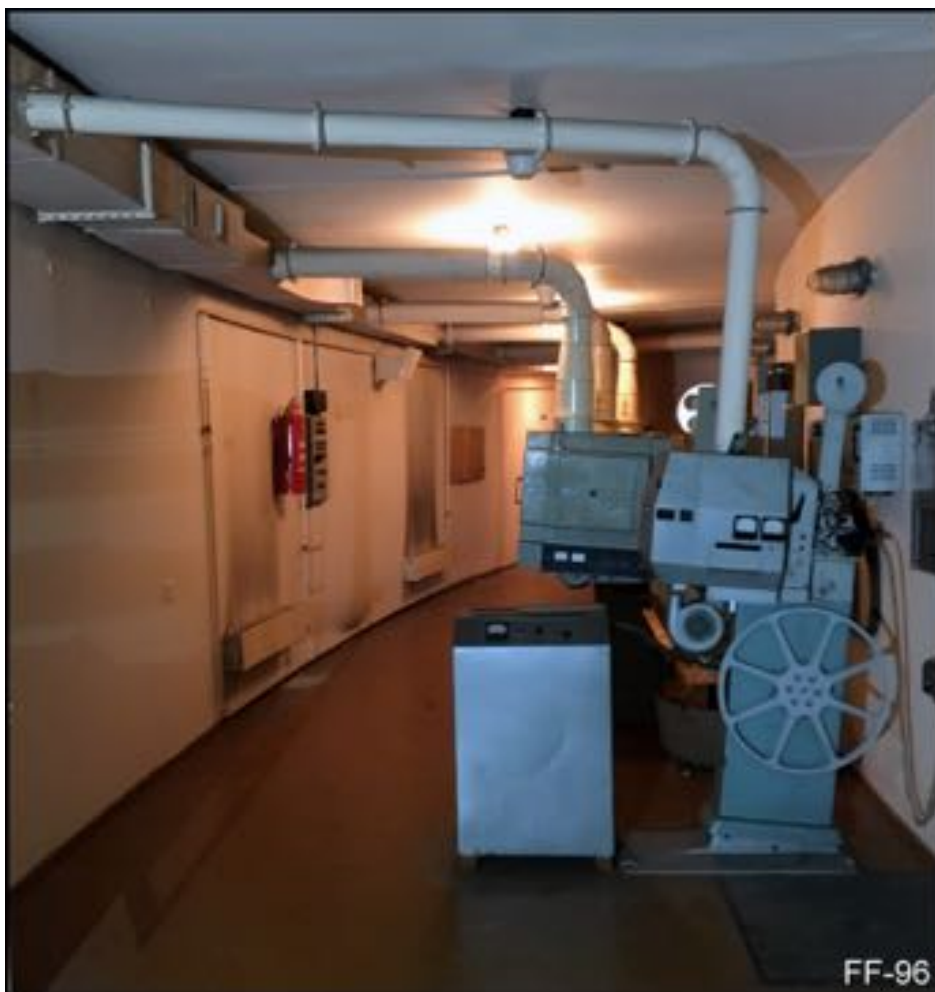
FF-96

**Origināli konferenču zāles projektori un to dzesēšanas sistēmas savienojums ar ventilācijas sistēmu telpā T-1.5-109,
12.2020.**

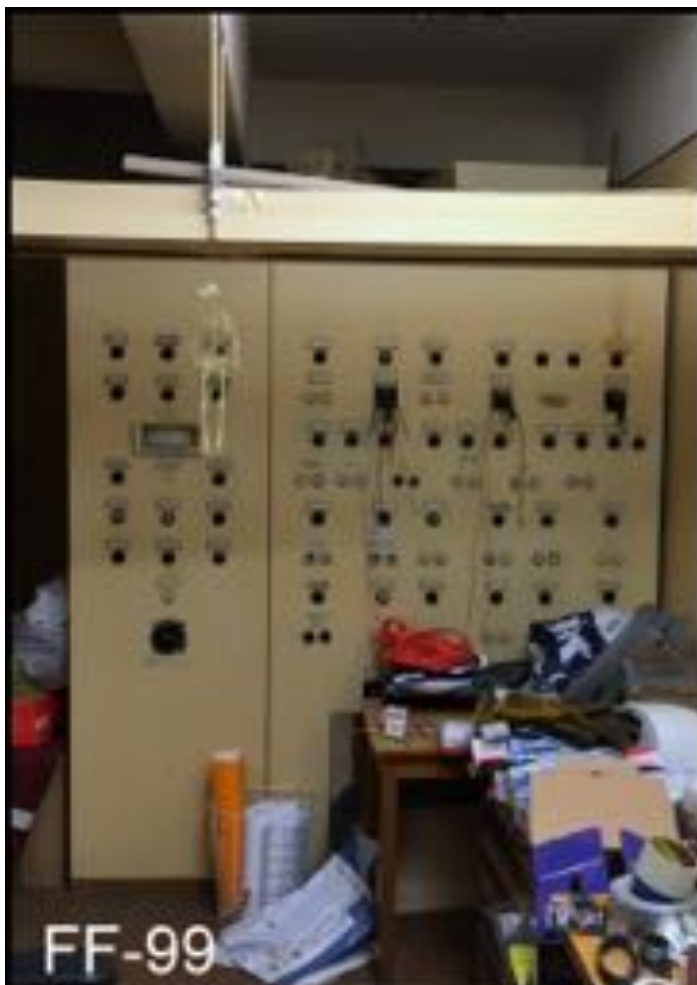
FF-99

Origināls inženiersistēmu vadības panelis pagraba telpā T-0-20, 12.2020.

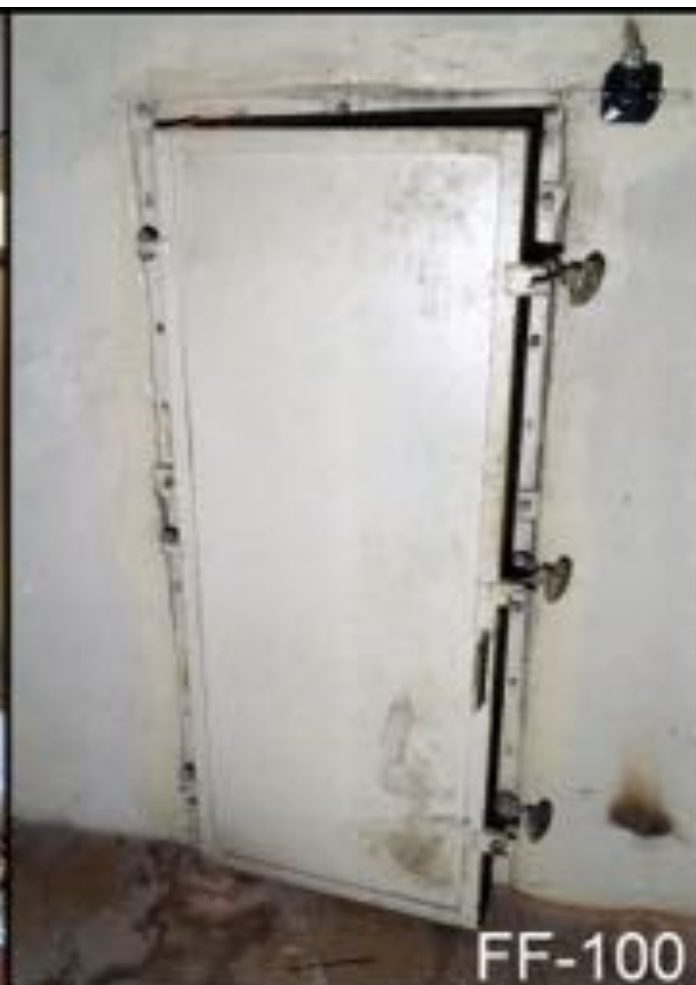
FF-100

Originālas ventkameru durvis ar skrūvējamiem fiksatoriem.

Šādas durvis atrodamas pagraba, 1. stāva, tehniskā starpstāva un 7. stāva ventkamerām. Vairākām durvīm zuduši skrūvējamie fiksatori. Citas deformējušās.

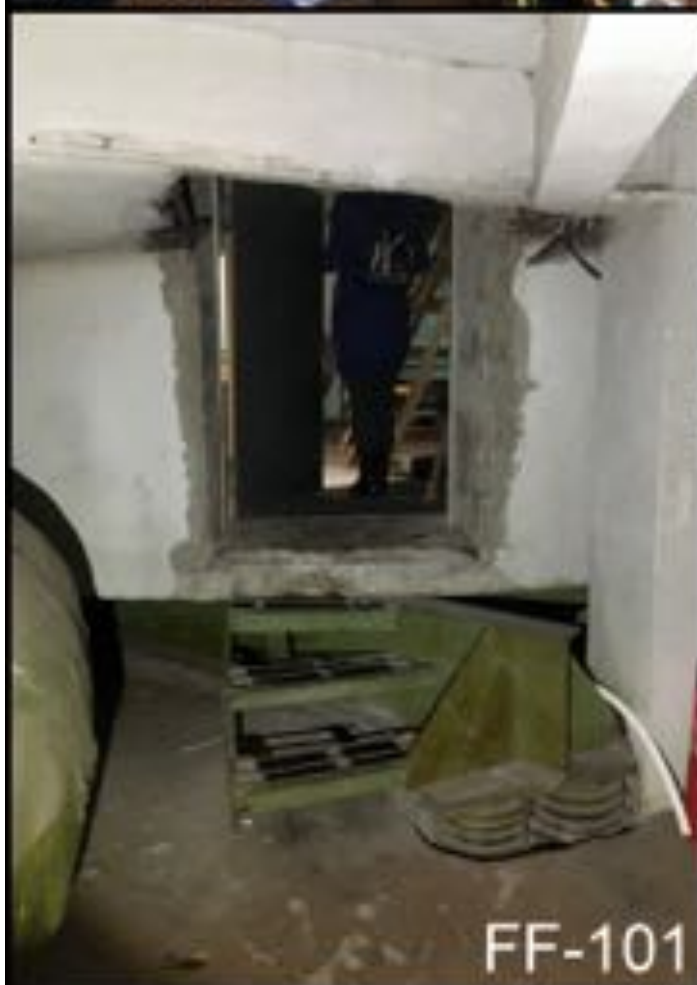
FF-101

Origināls 7. stāva ventilācijas iekārtu telpas T-7-17 amortizators un pie tā stiprinātie pakāpieni. 11.2020.

.Telpai veidoti amortizatori ar mērķi mazināt ventilācijas iekārtu radītās vibrācijas. Unikāla un reti sastopama konstrukcija Latvijas teritorijā.

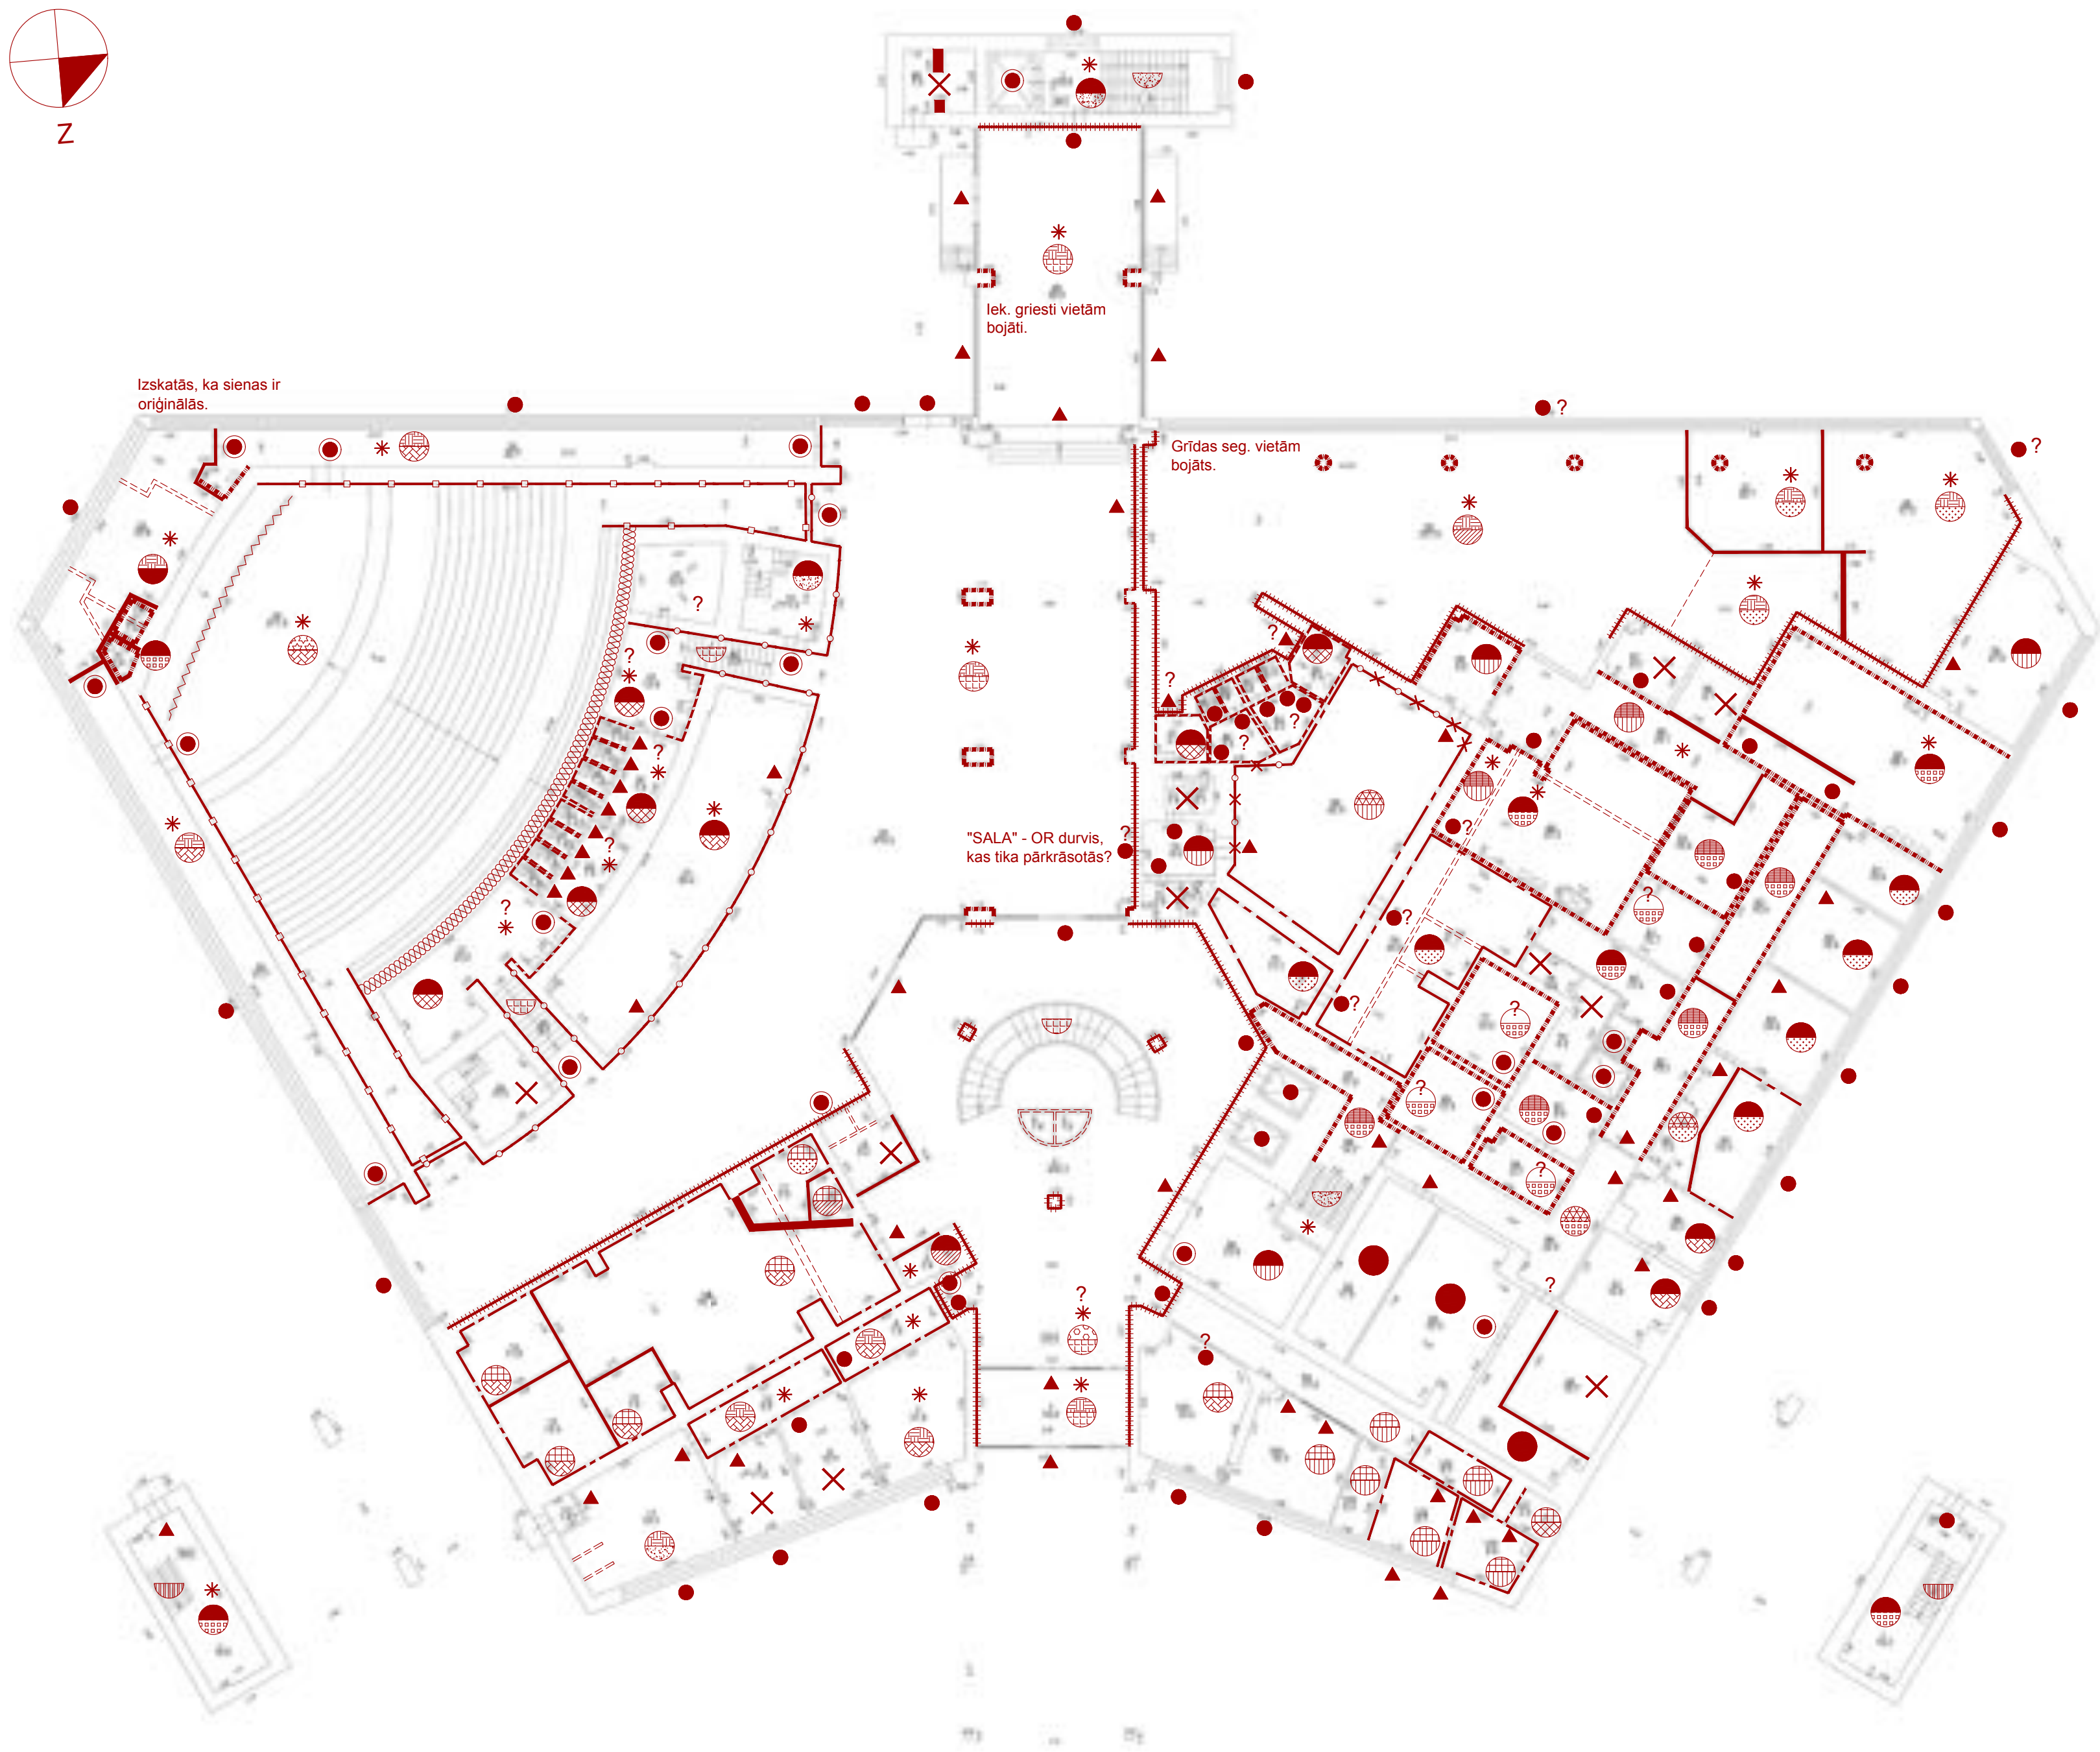
1. Kartogramma zīmēta balstoties uz 2012. gada ēkas kadastrālās uzmerīšanas lietu, uz 2020. gada oktobrī-decembrī veikto apsekojumu un fotofiksāciju.
2. Sekundāro sienu aiņu aizpildījums netiek kartēts.

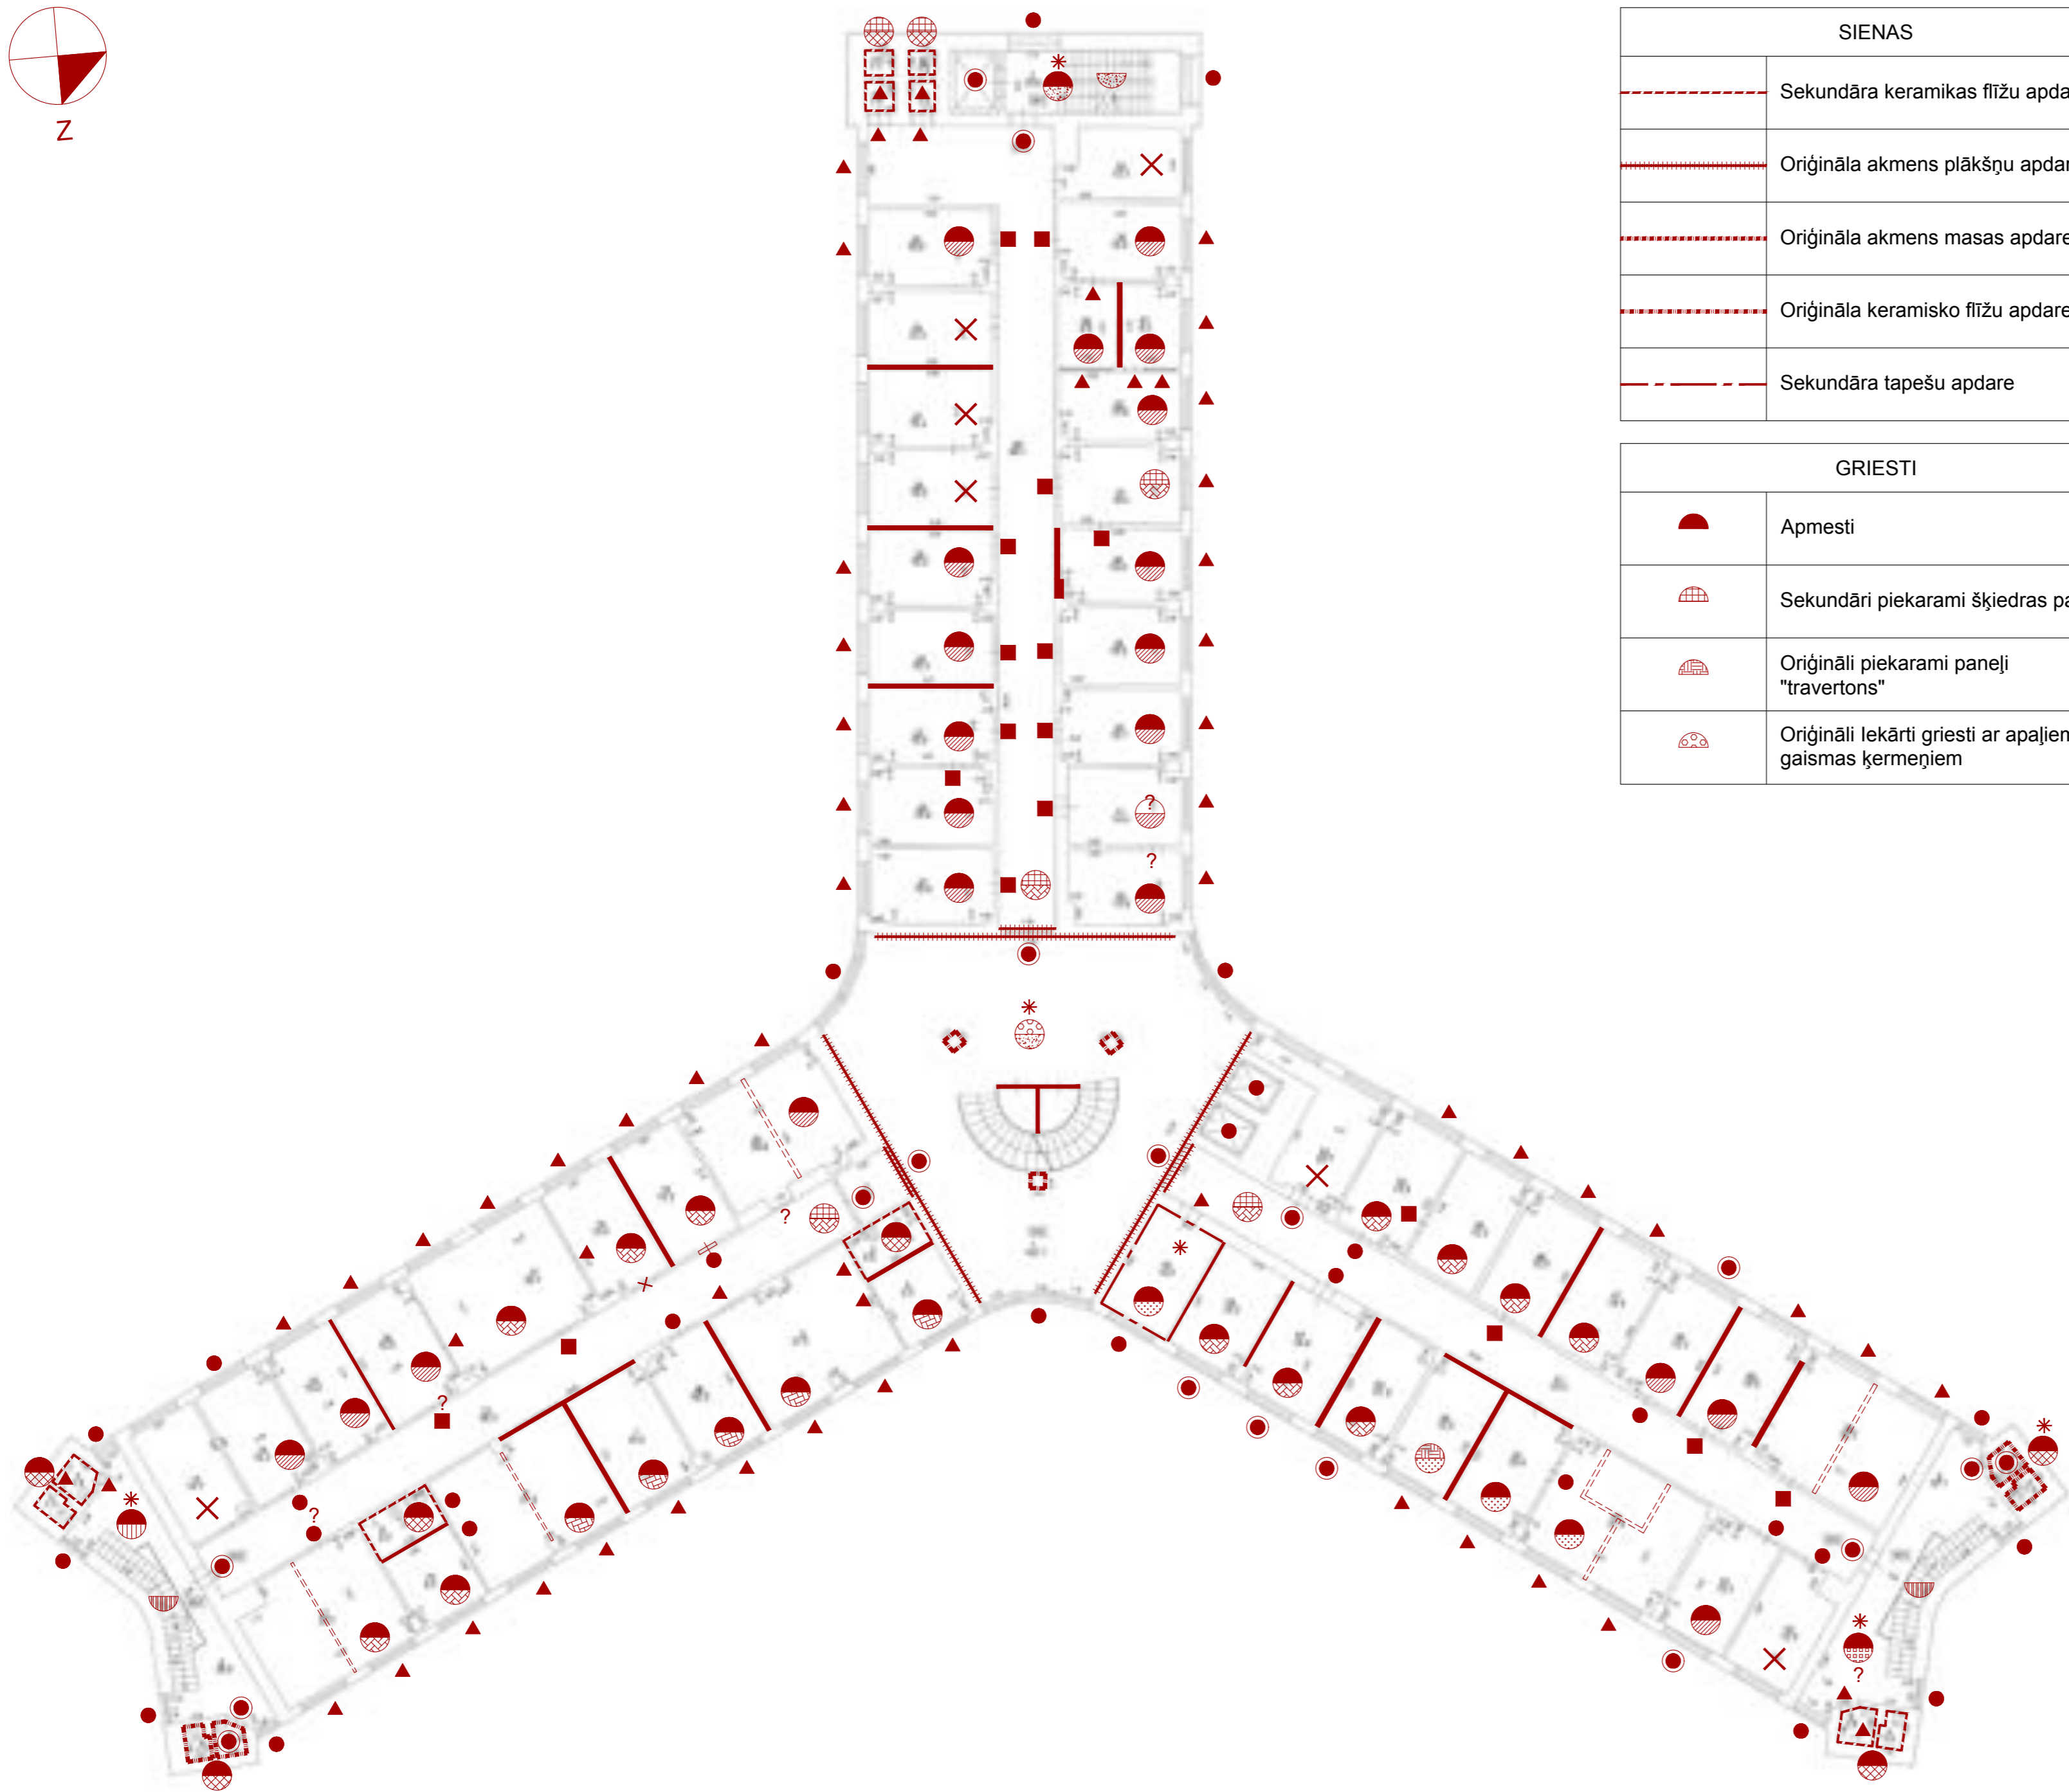
1. Kartogramma zīmēta balstoties uz 2012. gada ēkas kadastrālās uzmerīšanas lietu, uz 2020. gada oktobrī-decembrī veikto apsekojumu un fotofiksāciju.
2. Sekundāro sienu aiju aizpildījums netiek kartēts.

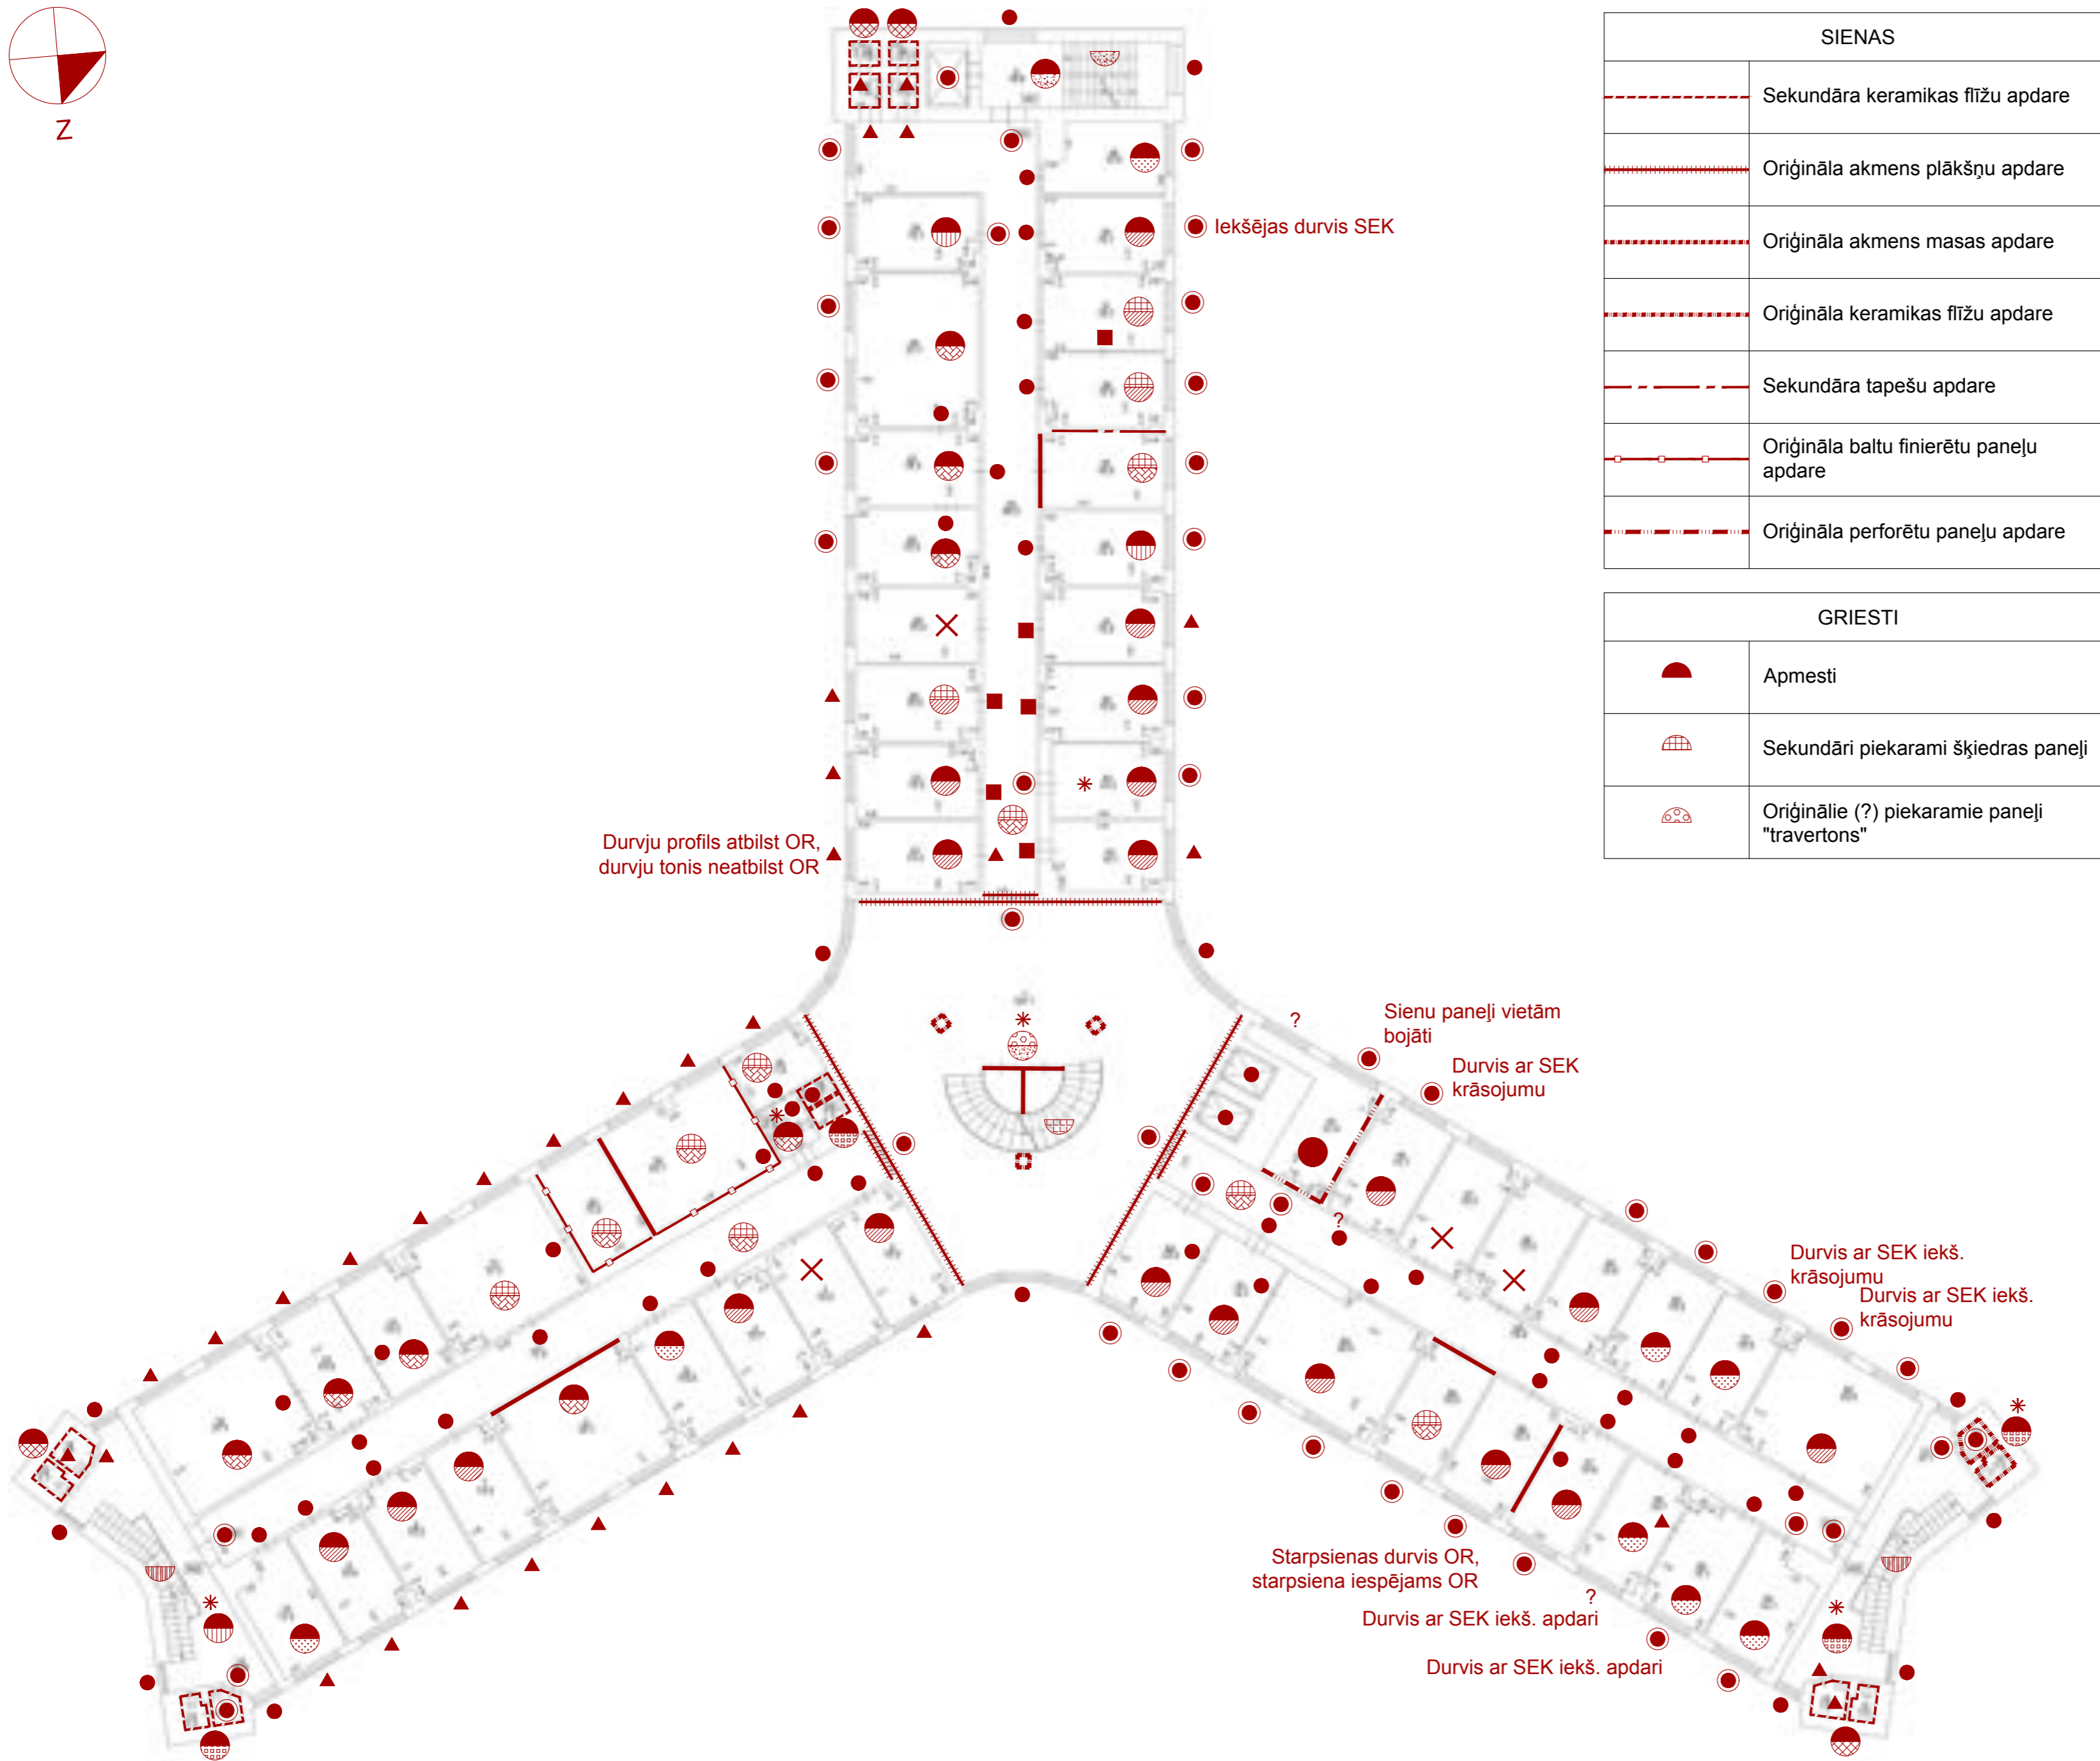
Durvju profils atbilst OR,
durvju tonis neatbilst OR

Starp sienas durvis OR,
starp sienas iespējams OR

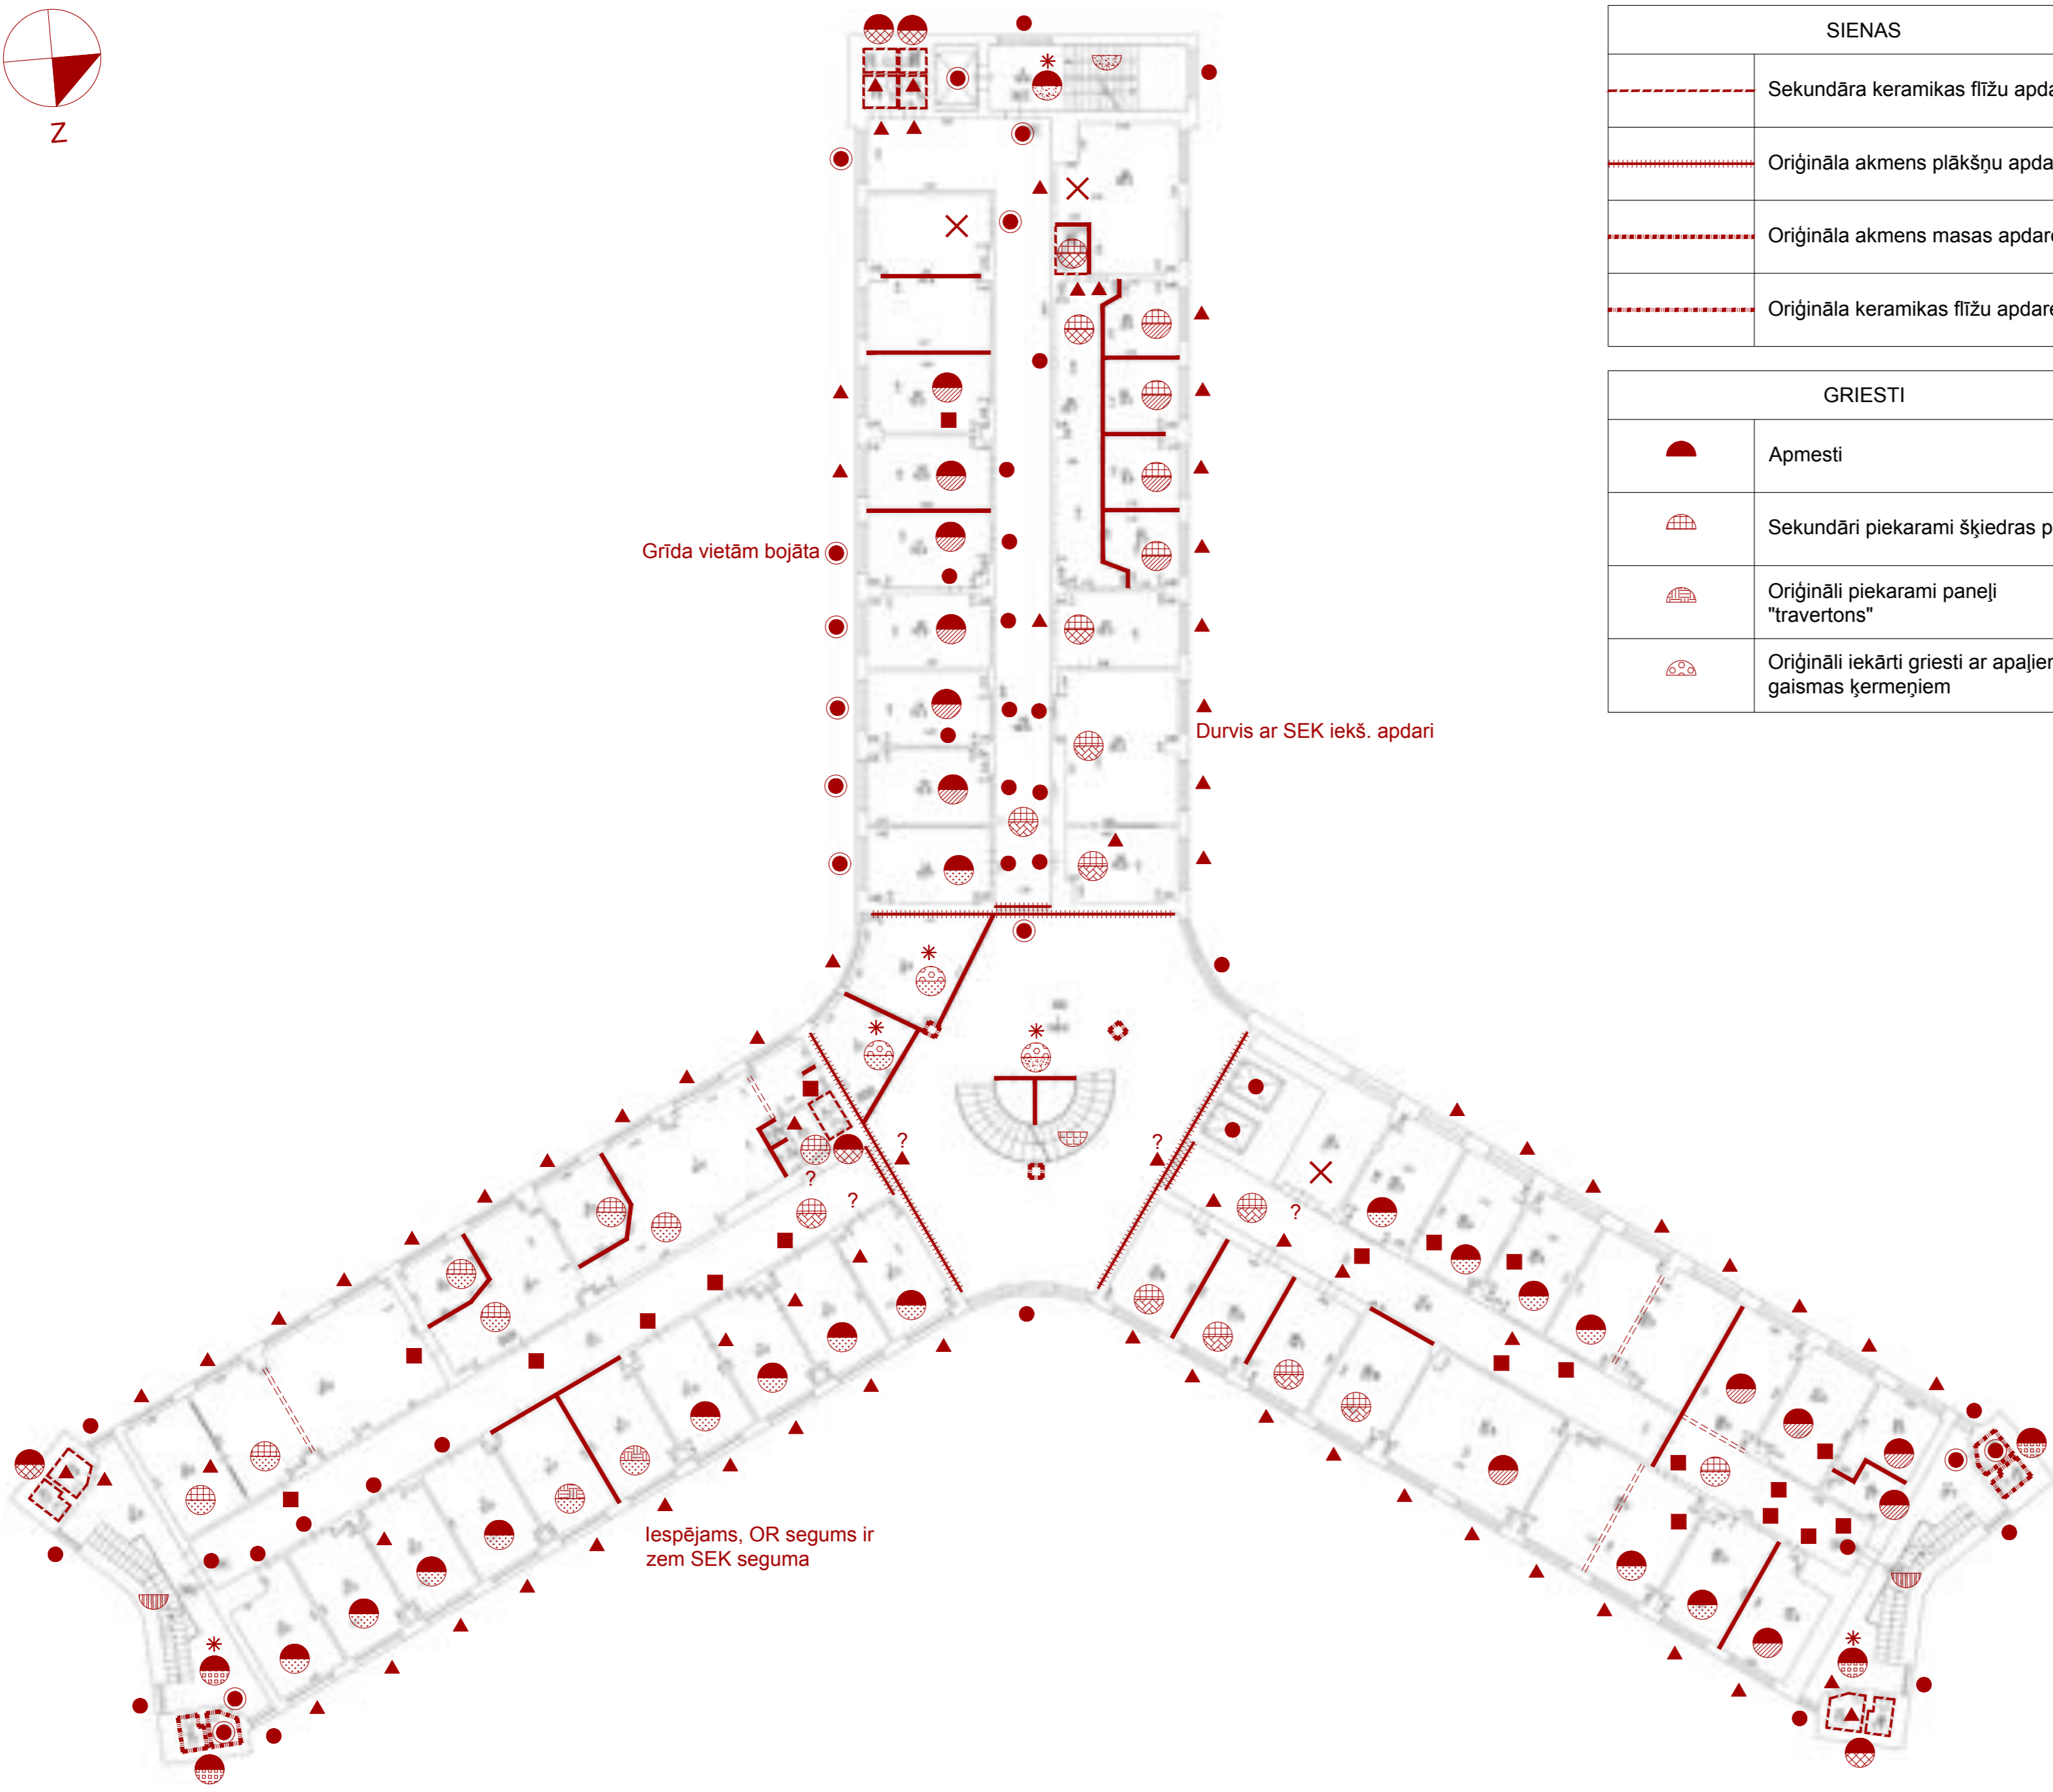
Grīda vietām bojāta

Durvis ar SEK iekš. apdari

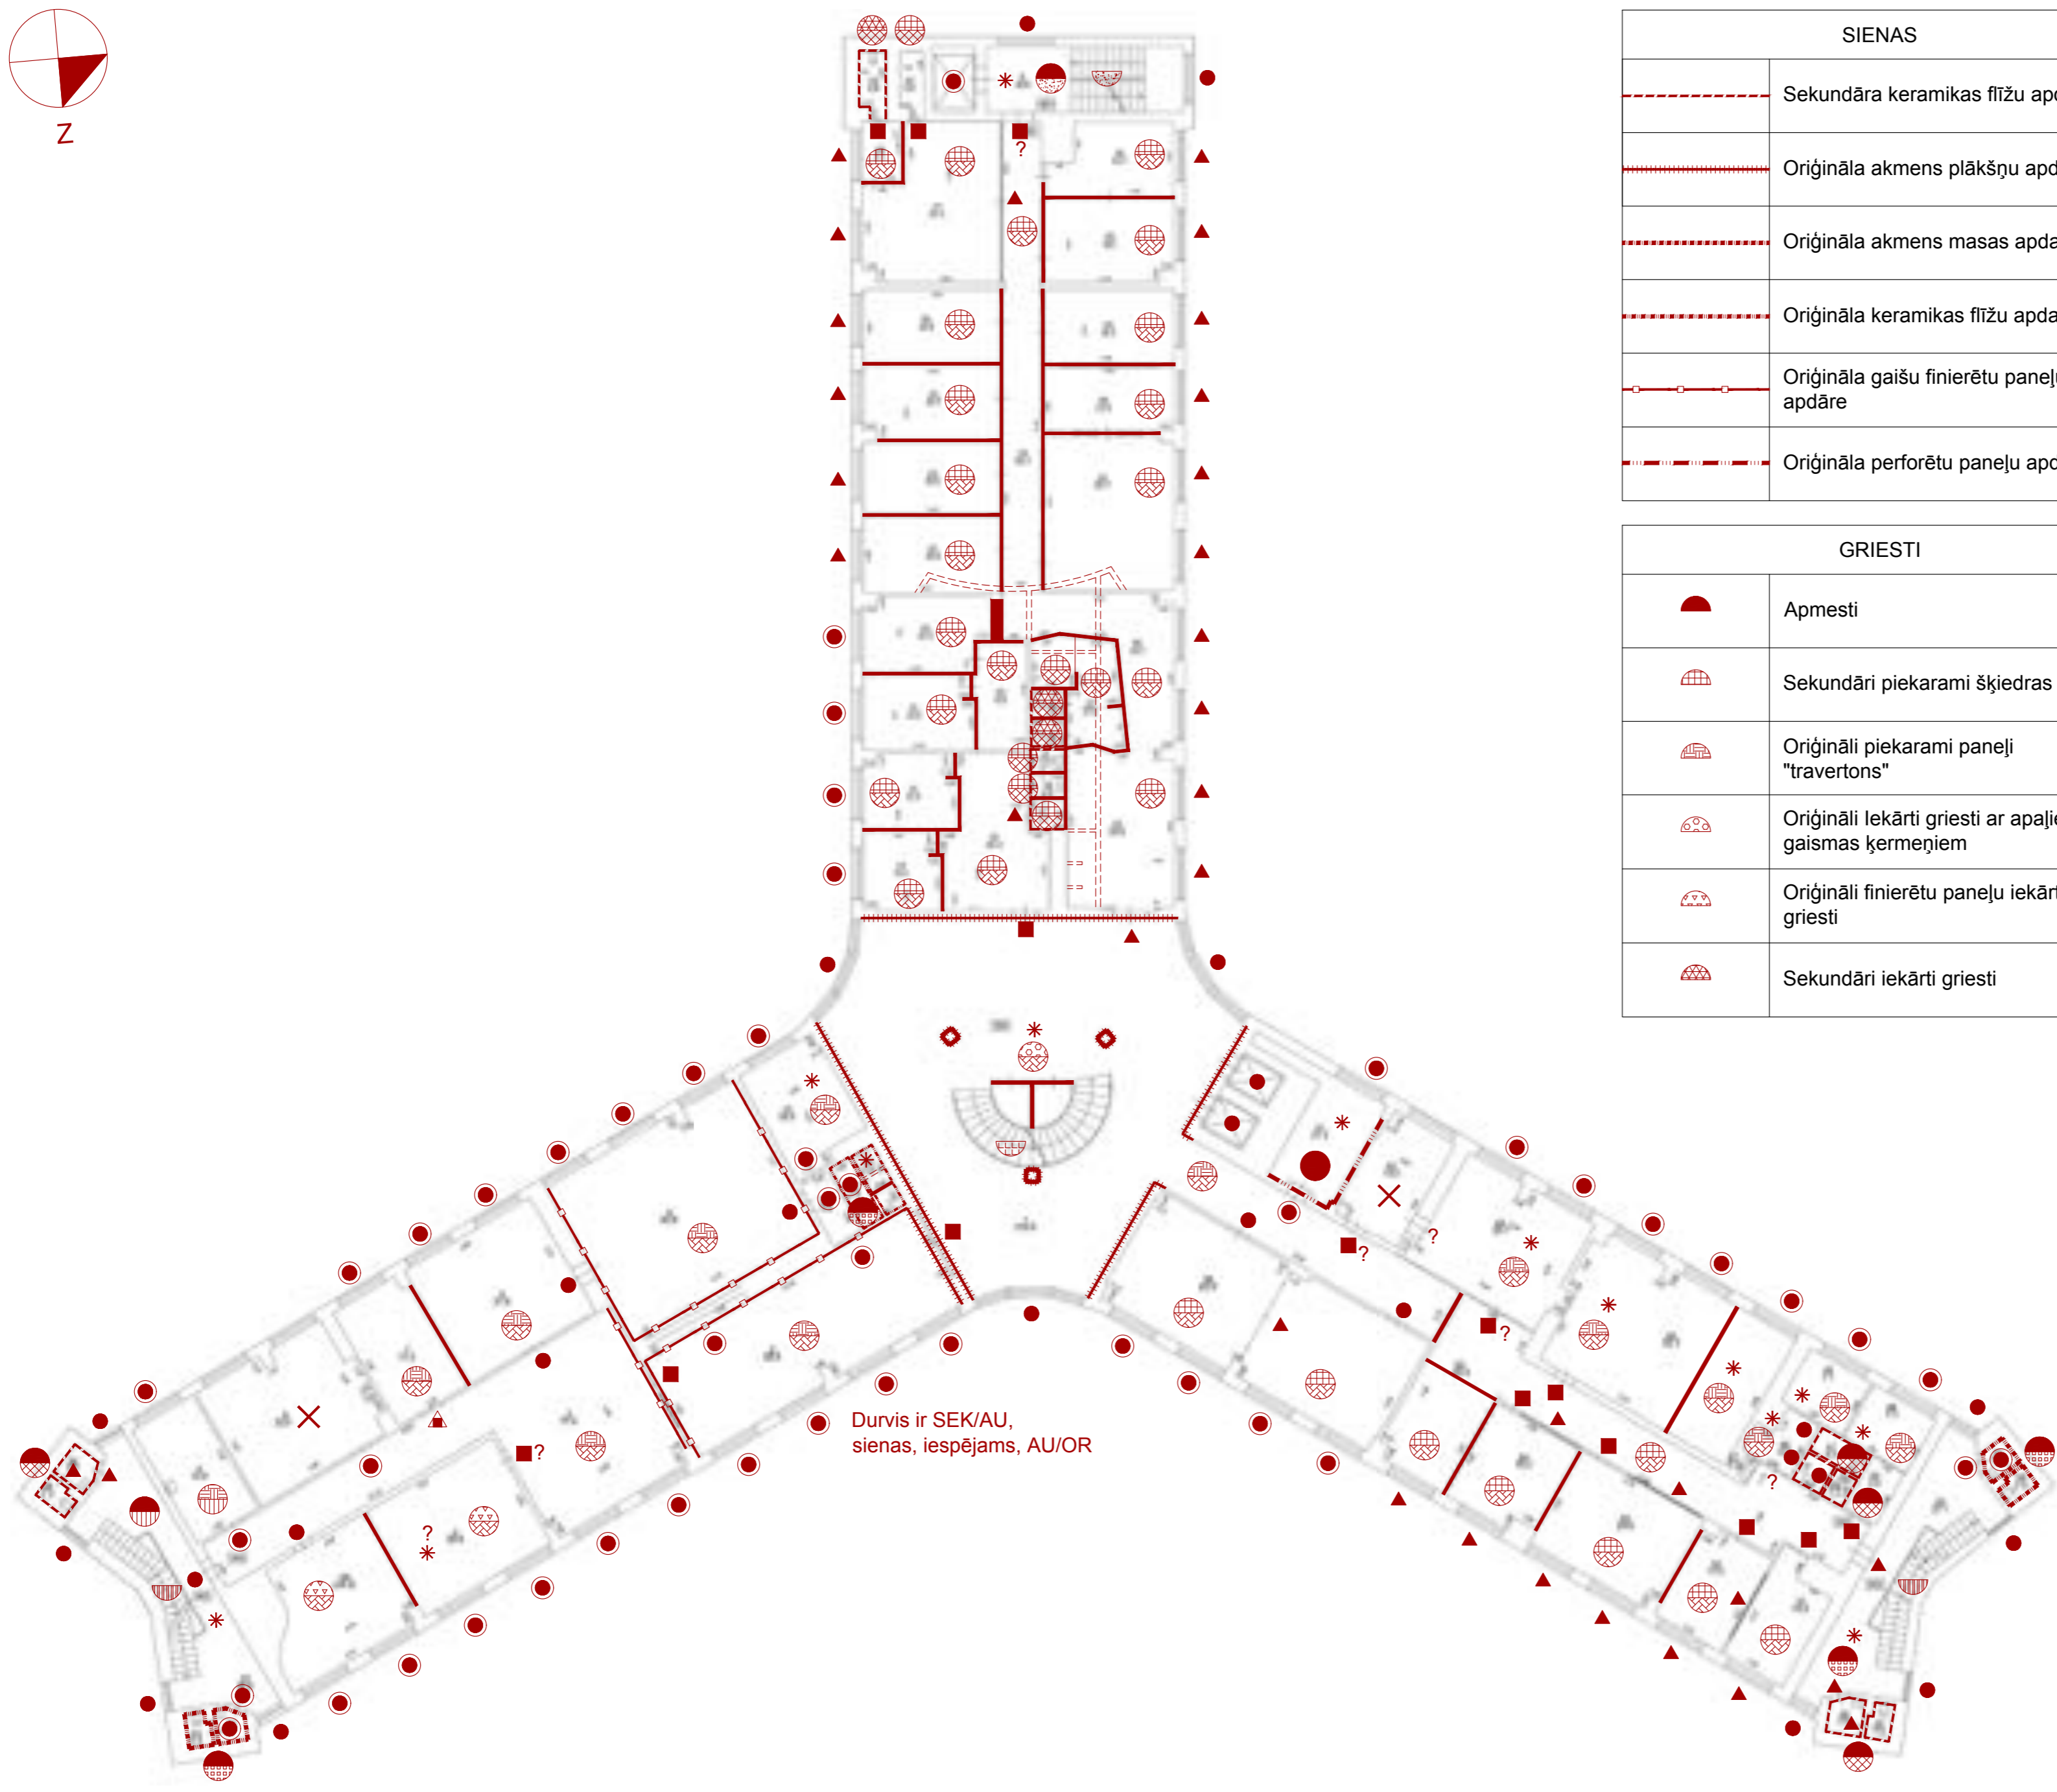
Durvis ir SEK/AU,
sienas, iespējams, AU/OR
